Collegevoorstel

Voorstel betreffende vormgeving rotonde De Punt

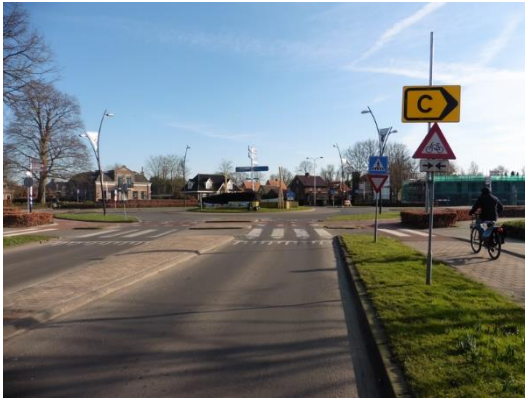
Vanuit noordwestelijke richting nadert de Rembrandtstraat rotonde De Punt (afbeelding 2.2). Hier rijdt onder andere verkeer vanuit de richting van Putten. Bij het naderen van de rotonde wordt dit een erftoegangsweg (30 km/h). De inrichting van de weg met een rijbaanscheiding sluit hier niet op aan.

*afbeelding 2.2 rotonde De Punt vanuit Rembrandtstraat*

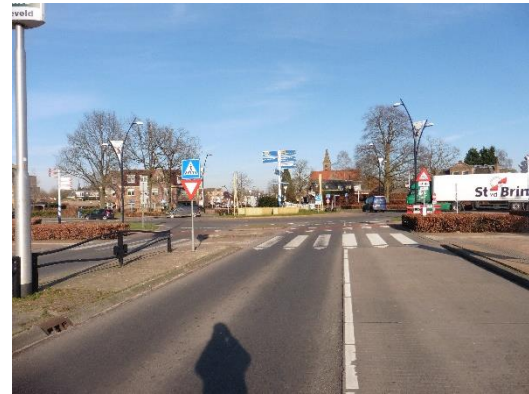
Vanuit zuidwestelijke richting nadert de Hoofdstraat rotonde De Punt (afbeelding 2.3). Hier rijdt onder andere verkeer vanuit de richting van Terschuur. Voor de rotonde wordt de Hoofdstraat een erftoegangsweg. Ook aan deze zijde sluit de weginrichting niet aan op deze functie. Verder is vlak voor de rotonde een bushalte aanwezig. Lijnbussen hebben naast de rijstrook voor het wegverkeer een eigen busstrook om de rotonde op te rijden. Aan de noordwestelijke zijde van de Hoofdstraat is fietsverkeer in twee richtingen toegestaan.

*afbeelding 2.3 rotonde De Punt vanuit Hoofdstraat (vanuit de richting Terschuur)*

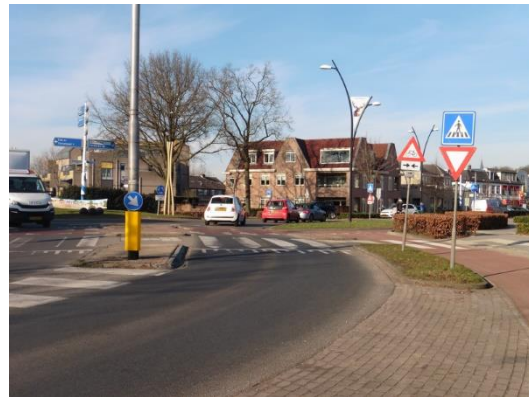
Vanuit zuidelijke richting nadert de Baron van Nagellstraat rotonde De Punt (afbeelding 2.4). Hier rijdt onder andere verkeer vanuit de autosnelweg A1 en Barneveld. Ook hier wijzigt de wegcategorie bij het naderen van de rotonde naar een erftoegangsweg, terwijl de inrichting van de weg daar niet op aansluit. Vlak voor de rotonde is een bocht in de weg aanwezig.

*afbeelding 2.4 rotonde De Punt vanuit Baron van Nagellstraat*

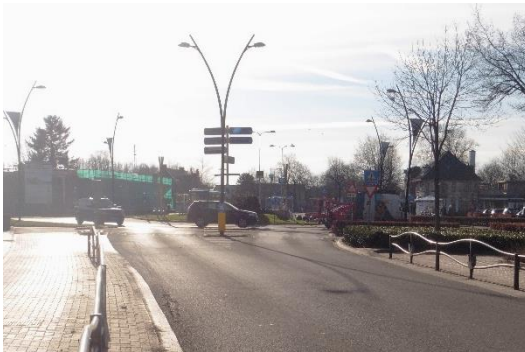
Vanuit noordoostelijke richting nadert de Hoofdstraat rotonde De Punt (afbeelding 2.5). Hier rijdt verkeer vanuit het centrum van Voorthuizen. De Hoofdstraat is aan deze zijde van de rotonde een erftoegangsweg. De weginrichting straalt deze functie ook uit doordat er geen rijbaanscheiding is toegepast. Aan de noordwestelijke zijde van de

Hoofdstraat is fietsverkeer in twee richtingen toegestaan.

*afbeelding 2.5 rotonde De Punt vanuit Hoofdstraat (vanuit het centrum)*

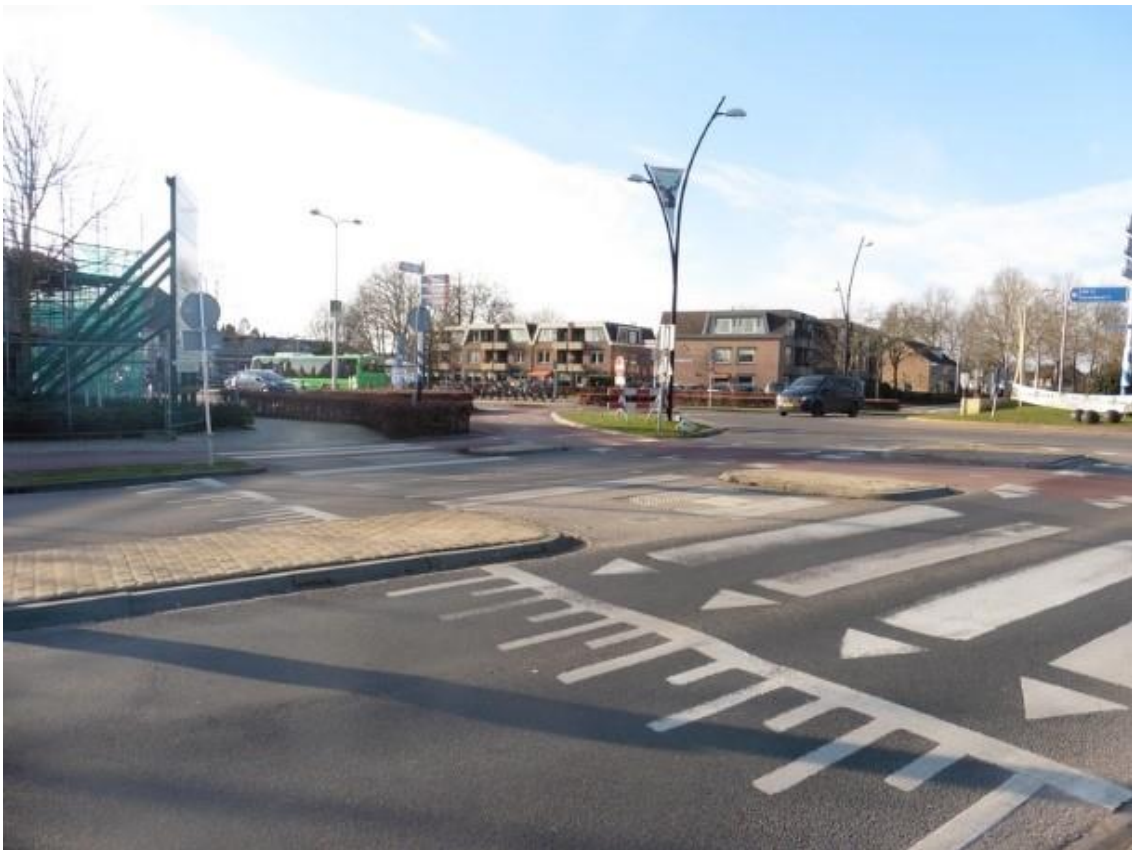
Op de hoek van de Baron van Nagellstraat en Hoofdstraat (zuidzijde van de rotonde) vonden ten tijde van de locatieschouw werkzaamheden plaats (afbeelding 4.1). Hierdoor kan het verkeer uit de Baron van Nagellstraat het verkeer vanuit de Hoofdstraat pas laat waarnemen. Het zicht op verkeer dat op de rotonde rijdt wordt hierdoor niet belemmerd.

*afbeelding 4.1 zicht op verkeer van links wordt belemmerd door werkzaamheden op de hoek*

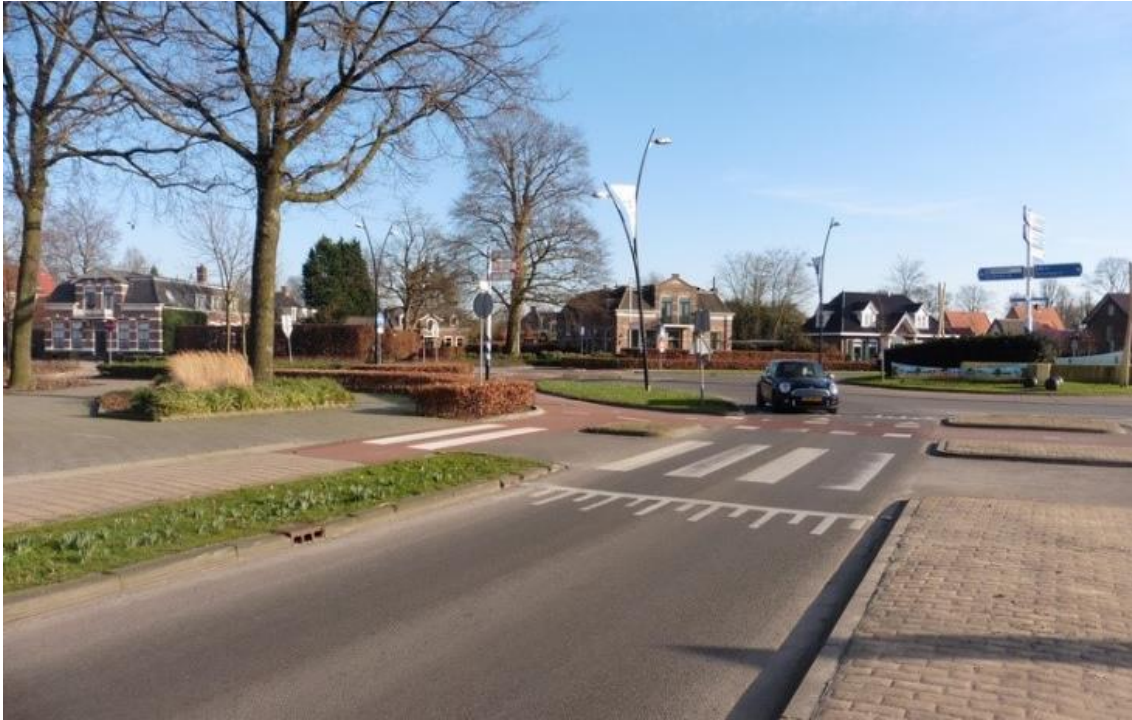
Daarnaast zijn aan de zijanten van de rotonde heggen aanwezig (afbeelding 4.2). Op het moment van de locatieschouw waren deze heggen laag, waardoor ze het zicht op het

verkeer achter de heg niet belemmeren. Tijdig onderhoud van de heggen is van belang om te voorkomen dat het zicht wel wordt belemmerd.

*afbeelding 4.2 begroeiing en heggen kunnen zicht op (fiets)verkeer ontnemen*

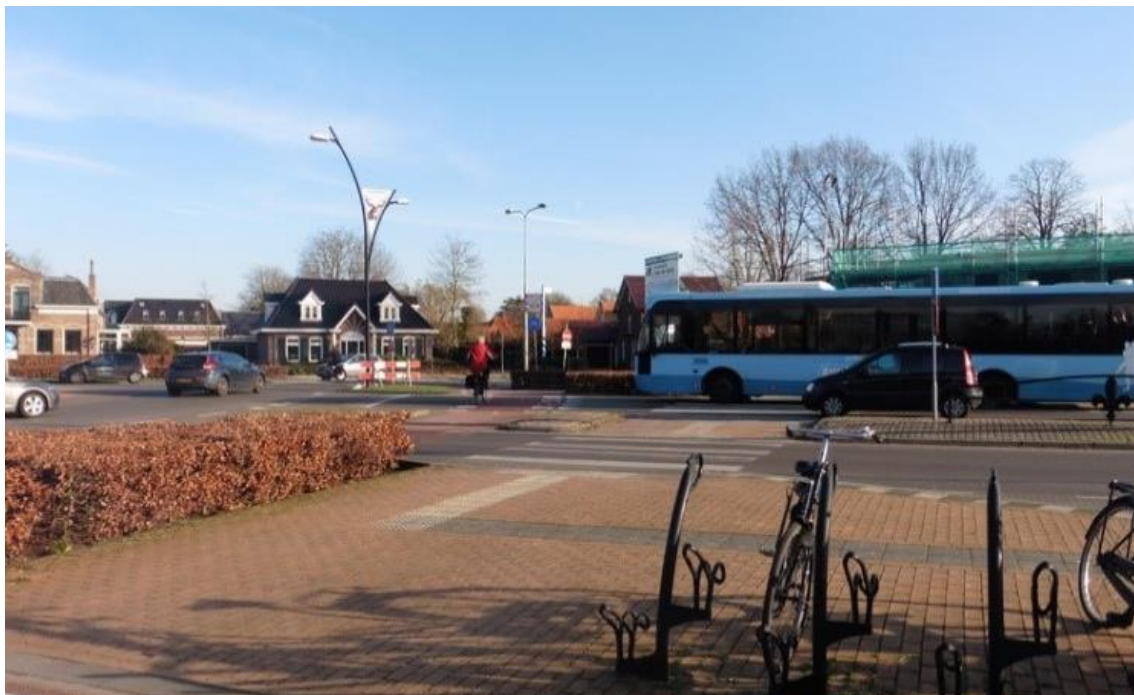
Op de Hoofdstraat, aan de zuidwestzijde van de rotonde, ontstaan afdekrisico's wanneer een bus via de busstrook de rotonde nadert. Als een bus wacht om een fietser voorrang te verlenen, ontnemt deze het zicht van het voertuig op de

linker rijstrook (afbeelding 4.3). Andersom kunnen deze situaties zich ook voordoen als hoge voertuigen (zoals busjes en vrachtwagens) op de linker rijstrook het zicht voor de bus op het (fiets)verkeer van links ontnemen.

*afbeelding 4.3 afdekrisico als een bus de rotonde nadert*

- Bij de oversteek over de Hoofdstraat, aan de zuidwestzijde van de rotonde, ontstaan afdekrisico's wanneer een bus via de busstrook de rotonde nadert. Deze ontnemt het zicht van voertuigen op de linker rijstrook.
- De bebording en markering op en rondom de rotonde zijn conform de verkeerskundige richtlijnen. Wel is op diverse plekken de markering (deels) weggesleten.
- Het zicht wordt nergens ernstig belemmerd door bebouwing of begroeiing.

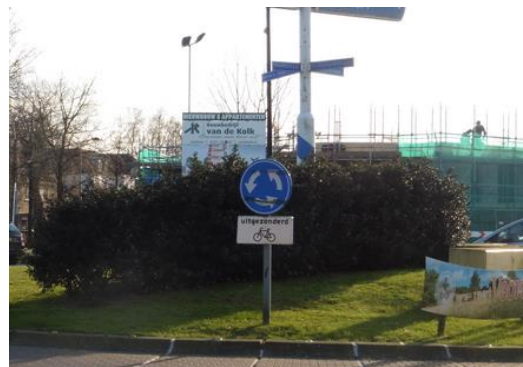
In de bebording op en rondom de rotonde zijn geen gebreken geconstateerd. De voorrangsborden (verkeersbord B6) zijn naast de rijbaan en voor de fietsoversteken toegepast. Verder zijn waarschuwborden toegepast voor fietsers (verkeersbord J24) en voorzien van onderborden die aangeven dat fietsers uit twee richtingen kunnen komen. Verder worden alle voetgangersoversteekplaatsen aan beide zijden van de weg aangekondigd met verkeersbord L2. Ook de bebording op het midden van de rotonde is juist toegepast. Het verkeersbord D1 (rotonde met verplichte rijrichting) is voorzien van een onderbord die aangeeft dat dit uitgezonderd is voor fietsers (afbeelding 4.4).

*afbeelding 4.4 verkeersbord D1 met onderbord*

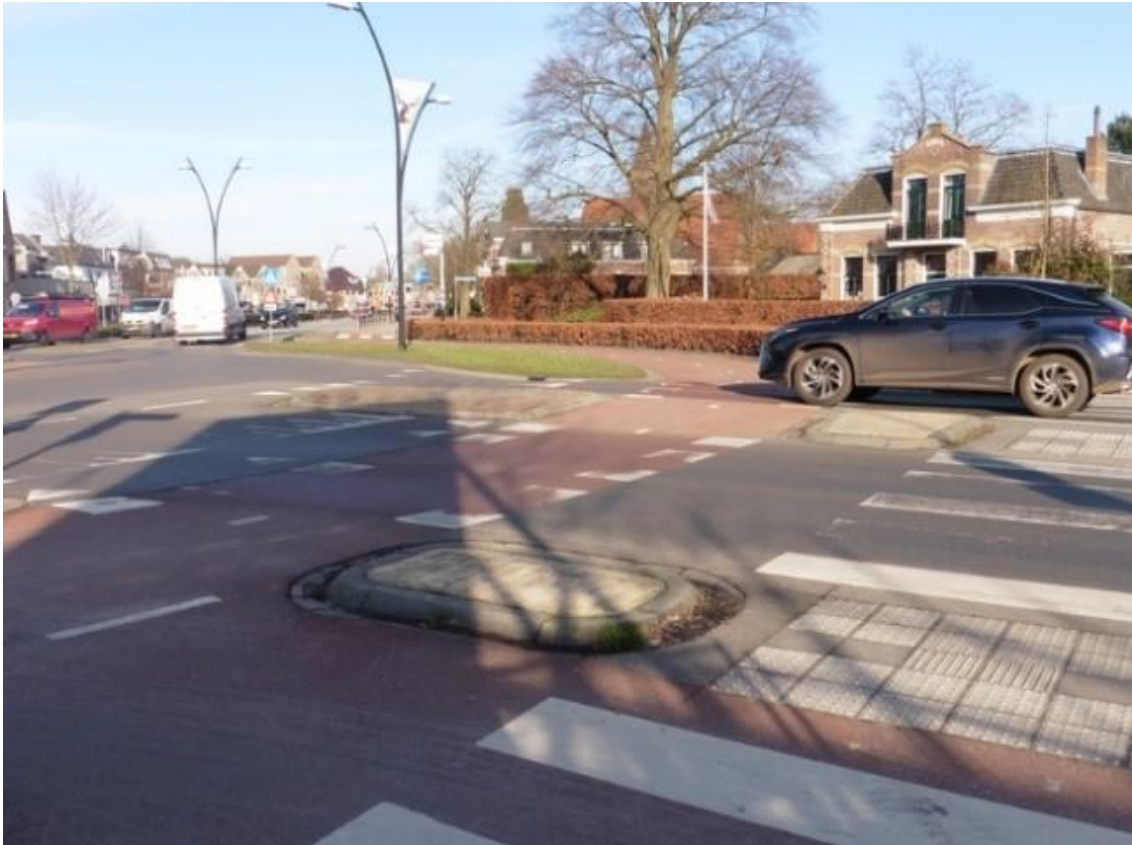
Wel is geconstateerd dat de markering op diverse plekken bij de rotonde (deels) weggesleten is (afbeelding 4.5). Het betreft met name de blokmarkering bij fietsoverstekten en de zebramarkering op oversteeklocaties.

*afbeelding 4.5 slijtage van markering*

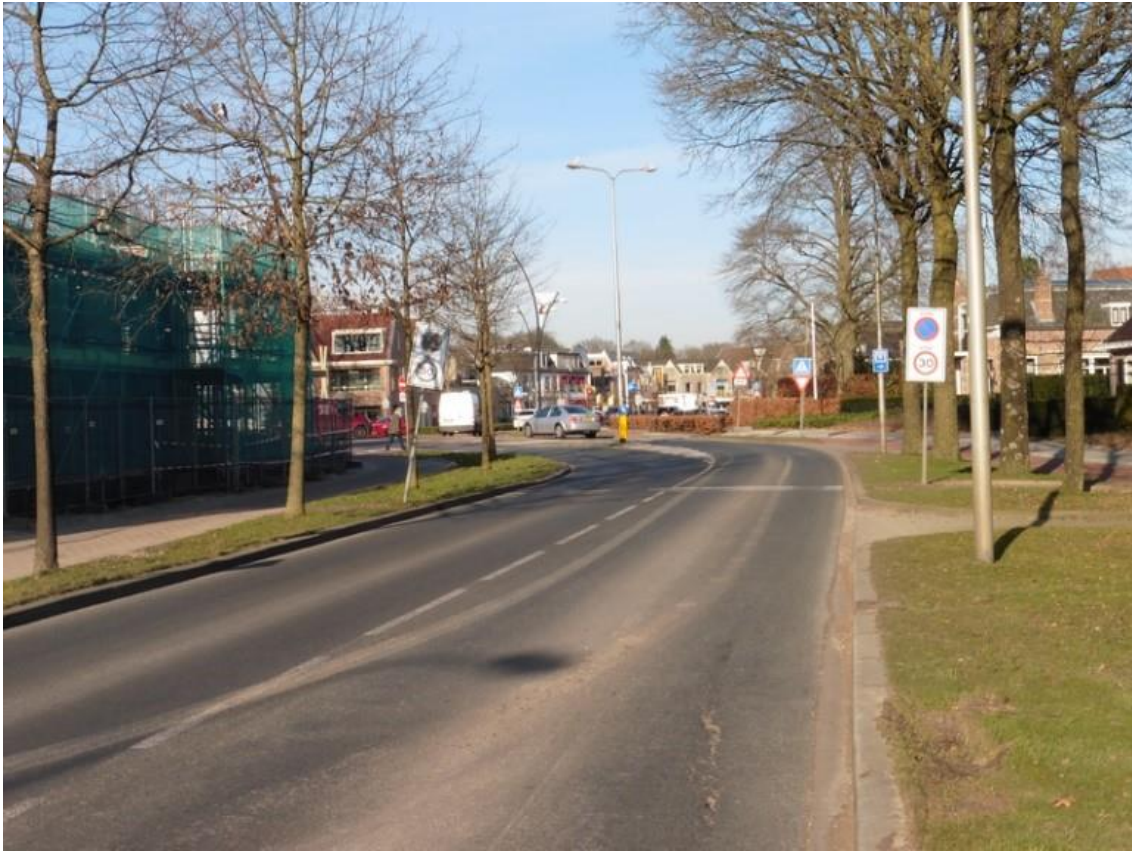
Vanaf de toeleidende wegen is tijdig te zien dat een rotonde genaderd wordt. Enkel vanuit de Baron van Nagellstraat is vlak voor de rotonde een flauwe bocht aanwezig (afbeelding 4.6), wat impact heeft op het waarnemen van de situatie bij het naderen van de rotonde. De maximaal toegestane snelheid van 30 km/h geeft bestuurders meer tijd om te anticiperen op de situatie bij het naderen van de rotonde.

*afbeelding 4.6 bocht bij het naderen van de rotonde*

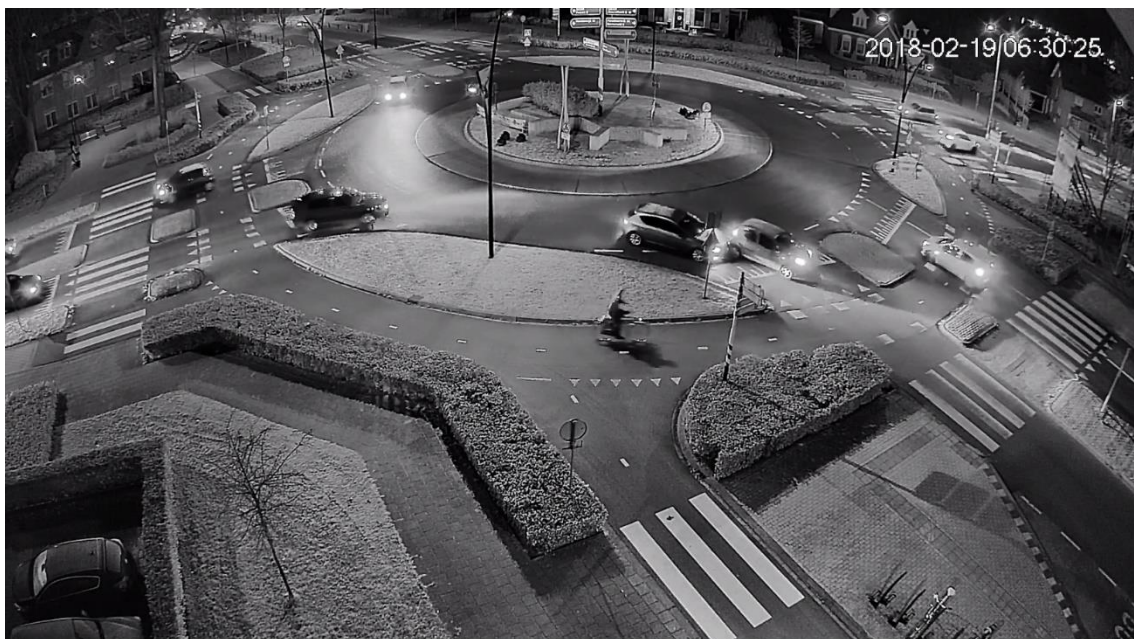
Zeer regelmatig zijn conflicten geconstateerd tussen voertuigen onderling op de rotonde. Eén keer heeft dit geleid tot een kop-staartbotsing. Een auto stopte bij het verlaten van de rotonde om voorrang te verlenen aan een fietser, terwijl een achteropkomende auto dit te laat zag (afbeelding 4.7).

*afbeelding 4.7 kop-staartbotsing met twee auto's op de rotonde*

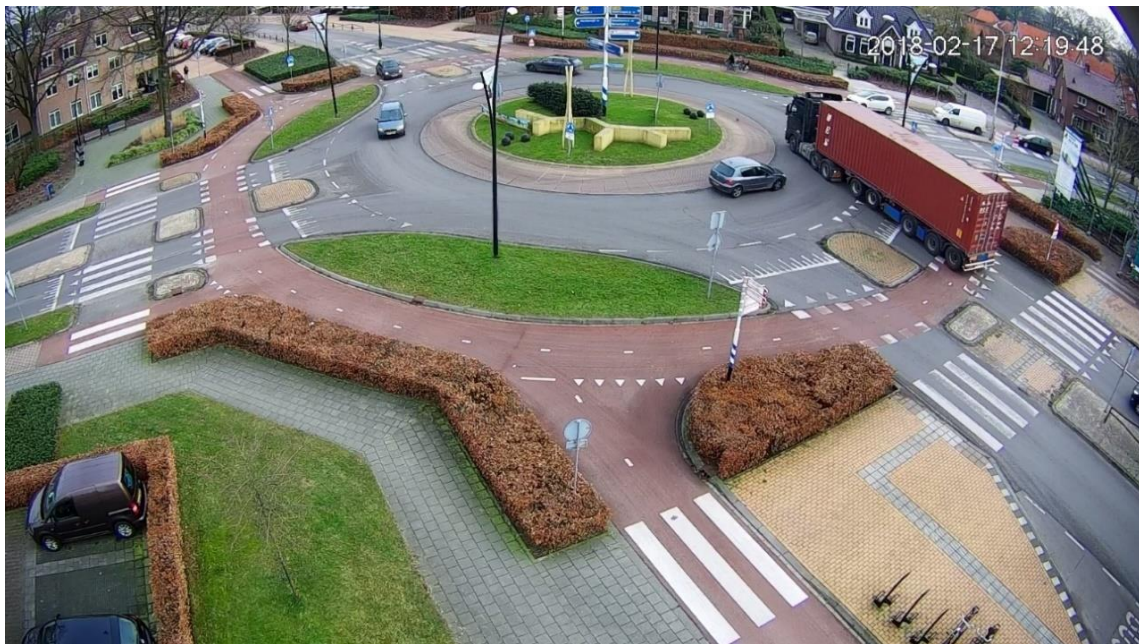
Verder is regelmatig geconstateerd dat een vrachtwagen of auto de rotonde op rijdt en daarbij aan andere voertuigen, die al op de rotonde rijden, geen voorrang verleent (afbeeldingen 4.8 en 4.9). Dit leidde meerdere keren tot situaties waarbij het voertuig op de rotonde moest anticiperen om een ongeval te

voorkomen. Deze conflicten doen zich zowel op rustige als drukke momenten voor. In sommige van de conflictsituaties speelde vermoedelijk verkeersdrukke een rol, waardoor bestuurders enig risico nemen om bij een klein hiaat in de verkeersstroom de rotonde op te rijden.

*afbeelding 4.8 vrachtwagen snijdt auto af bij het oprijden van de rotonde*

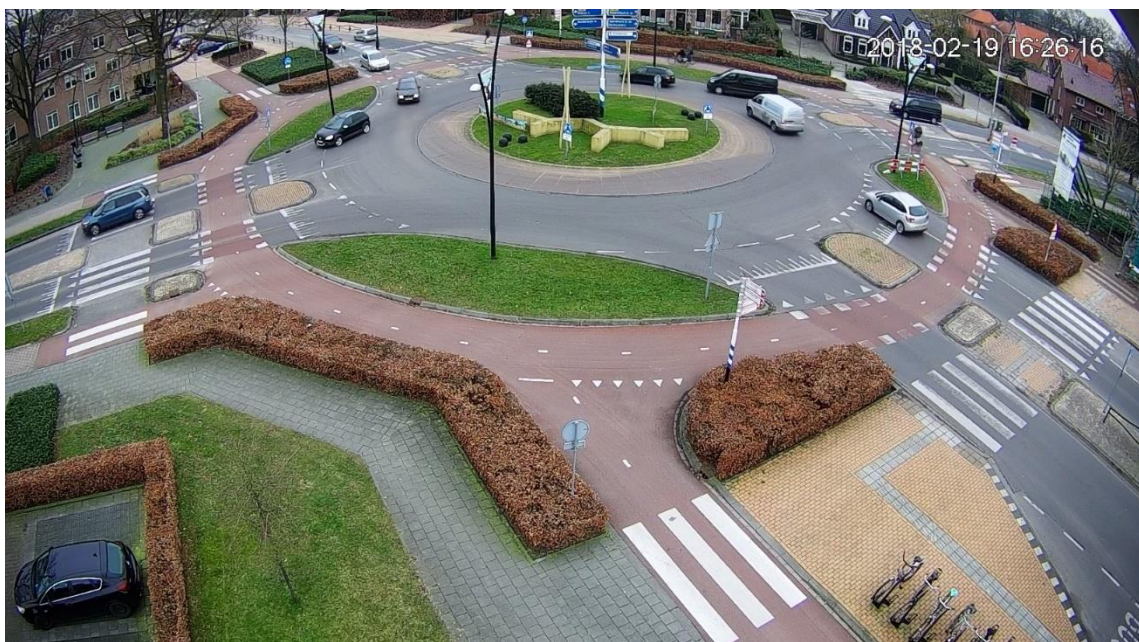
*afbeelding 4.9 bestelbus snijdt auto af bij het oprijden van de rotonde*

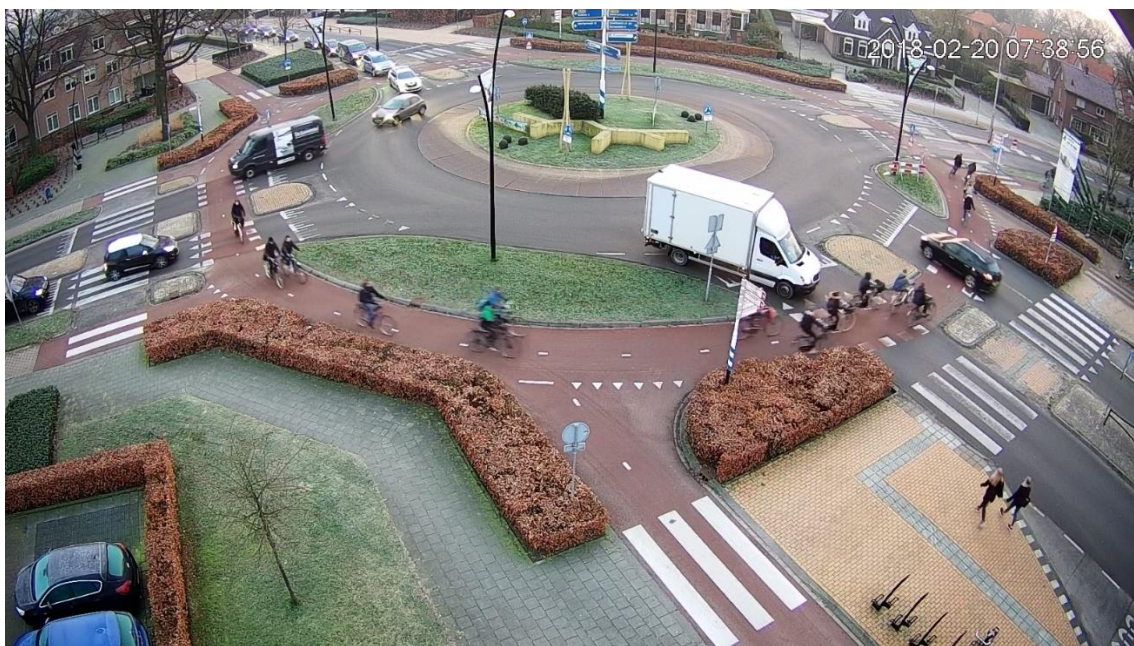
*afbeelding 4.10 automobilist uit de Hoofdstraat verleent geen voorrang aan fietsers bij oprijden van rotonde*

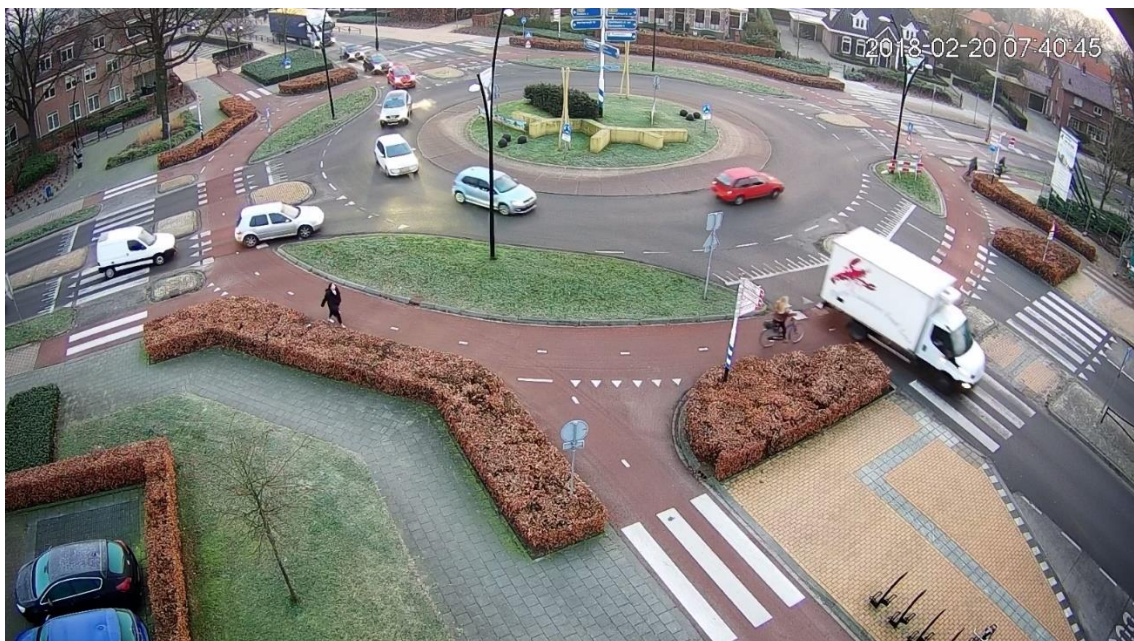
*afbeelding 4.11 vrachtwagen verleent geen voorrang aan fietser bij afrijden rotonde aan de zijde van de Hoofdstraat*

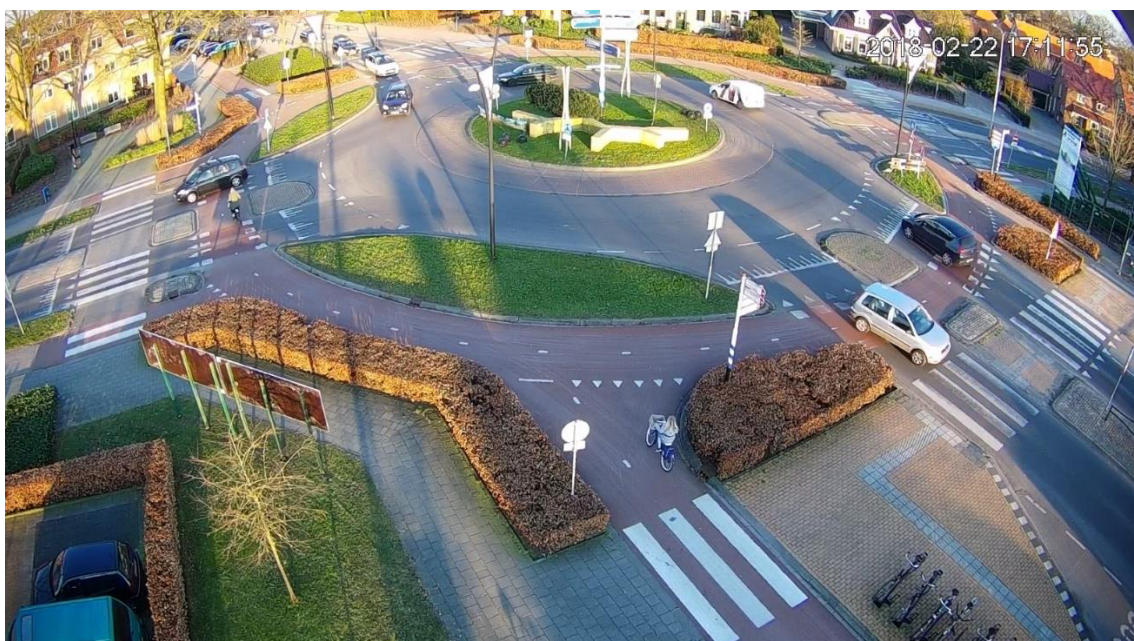
*afbeelding 4.12 auto verleent geen voorrang aan fietser die tegen de rijrichting van het autoverkeer over de rotonde rijdt aan de zijde van de Rembrandtstraat*

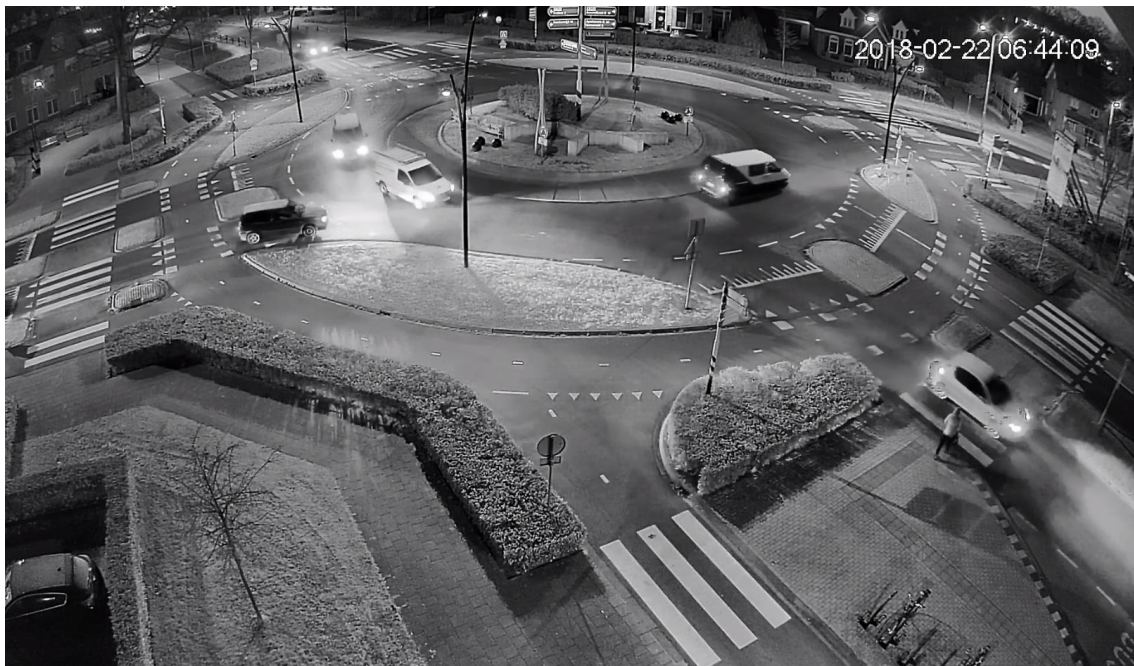
*afbeelding 4.13 auto verleent geen voorrang aan voetganger bij het zebrapad aan de zijde van de Hoofdstraat*

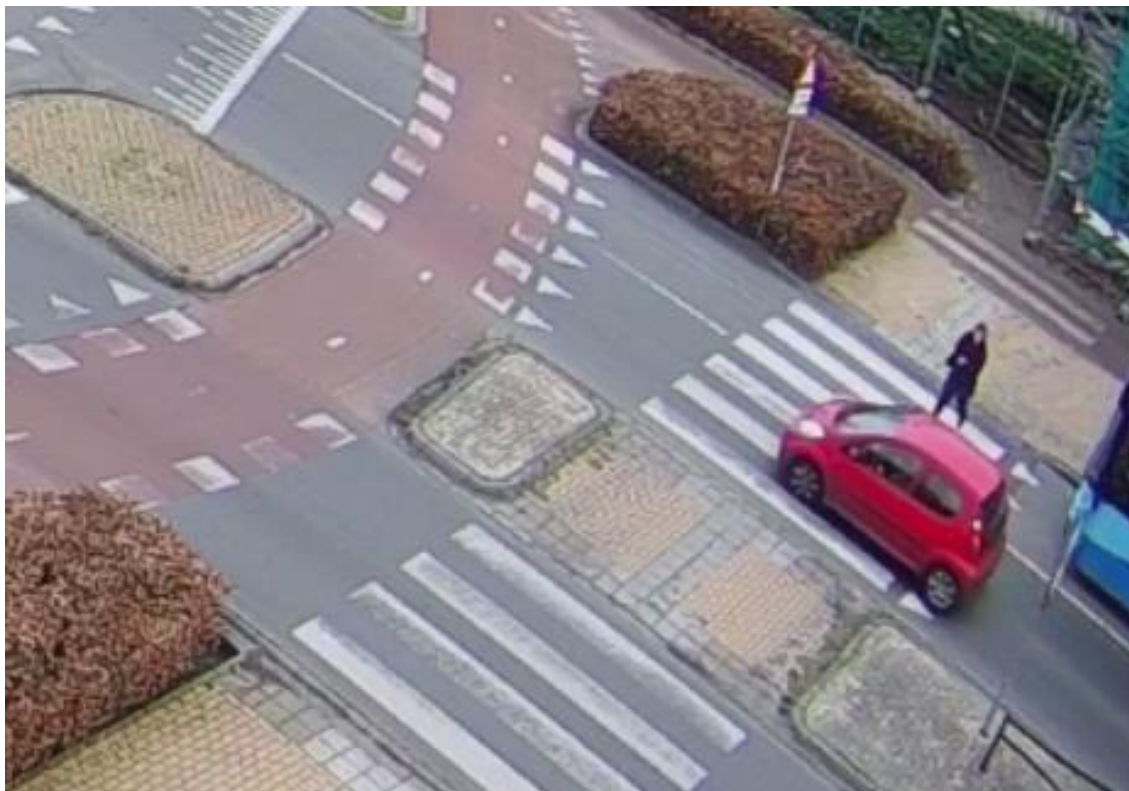
*Afbeelding 4.14 auto verleent geen voorrang aan voetganger bij halterende bus die het zicht ontnemt*

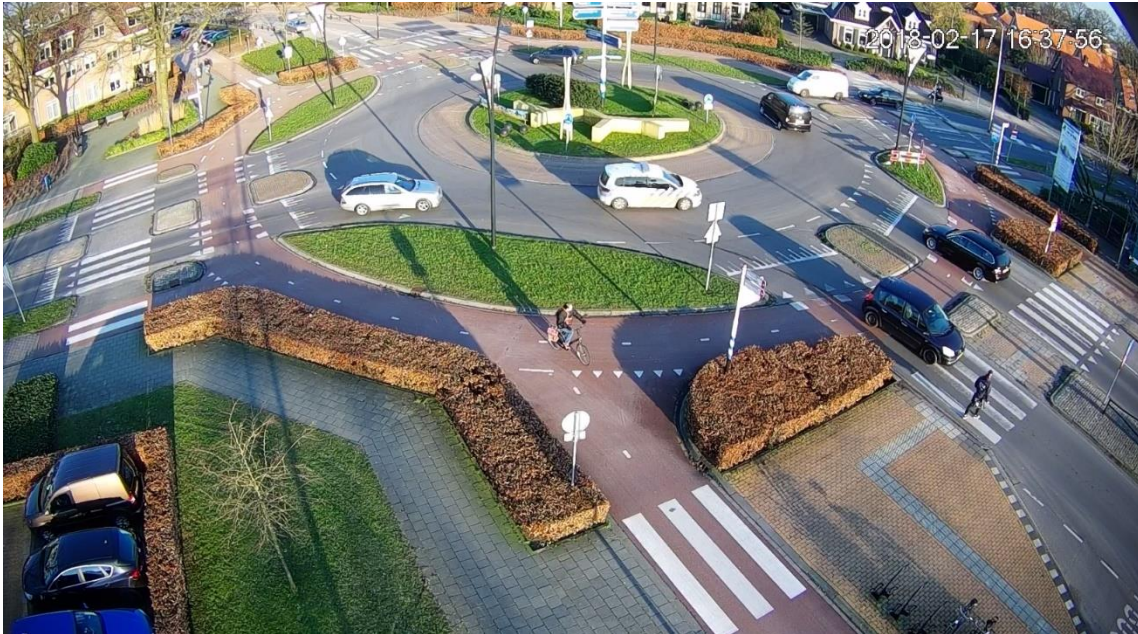
de fietsoversteek tot zij ook daadwerkelijk voorrang krijgen. Voor voetgangers geldt dat zij wachten voor het zebrapad. Dit gedrag van fietsers en voetgangers geeft aan dat ze geen risico's nemen en wachten tot ze er zeker van zijn dat het voertuig voorrang aan hen gaat verlenen.

*afbeelding 4.15 voetganger twijfelt over het krijgen van voorrang*

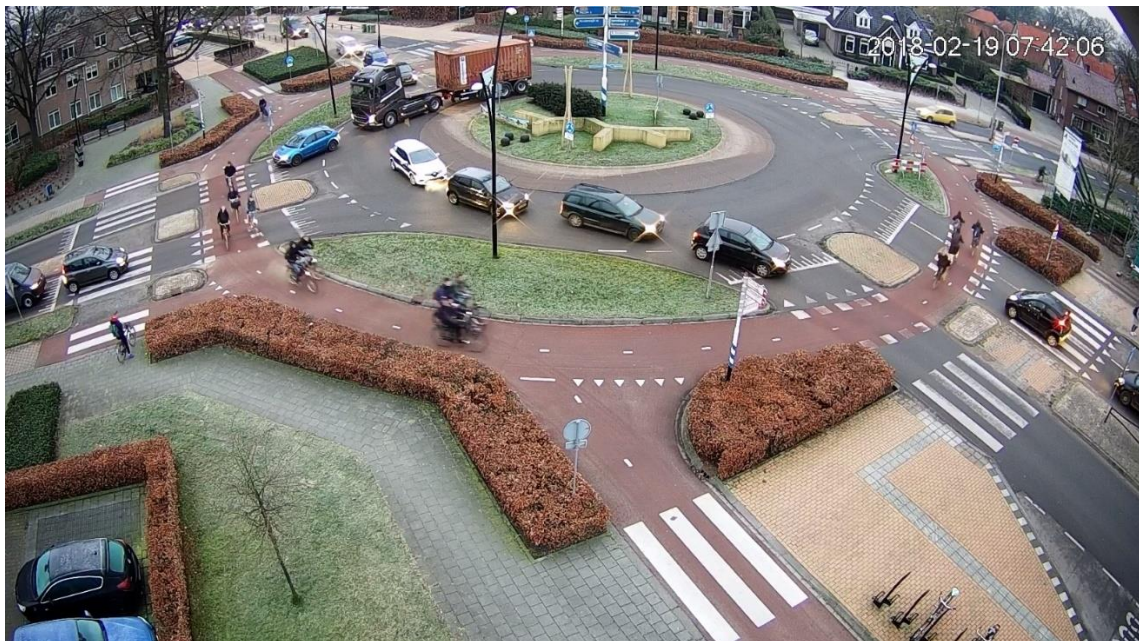
maar niet dagelijks. Doordat voertuigen bij het verlaten van de rotonde lang moeten wachten voordat de fietsstroom gepasseerd is ontstaat terugslag (afbeelding 4.16). Ook is één keer geconstateerd dat de rotonde geblokkeerd werd toen een werkvoertuig stil stond in de Hoofdstraat aan de centrumzijde van de rotonde (afbeelding 4.17).

*afbeelding 4.16 rotonde kortdurend geblokkeerd door drukke stroom van fietsers*

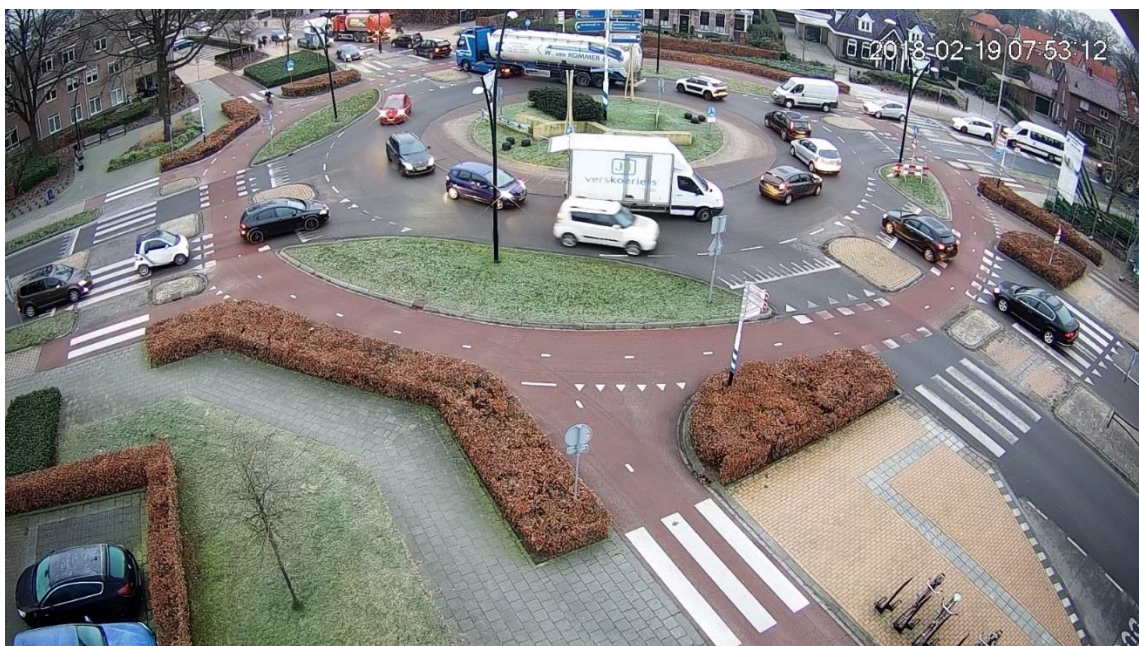
*afbeelding 4.17 rotonde geblokkeerd door stilstaand werkvoertuig in Hoofdstraat (centrumzijde)*

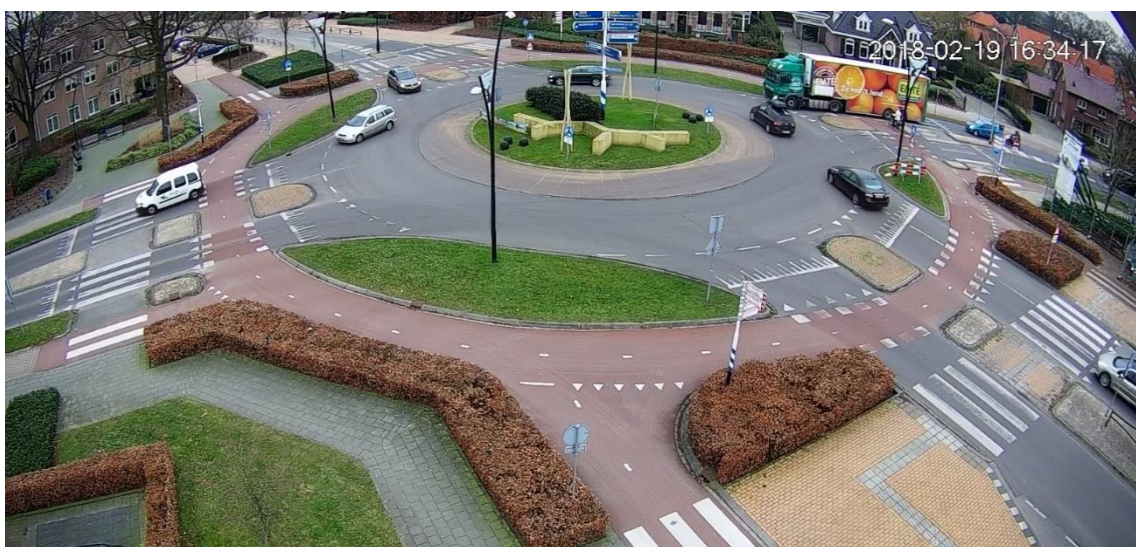
Doordat het een rotonde met tweerichtingsverkeer voor fietsers is kunnen ook afdekrisico's ontstaan wanneer een fietser om het voertuig gaat rijden.

afbeelding 4.18 vrachtwagen blokkeert bij het wachten de fietsoversteek waardoor een fietser moet afstappen

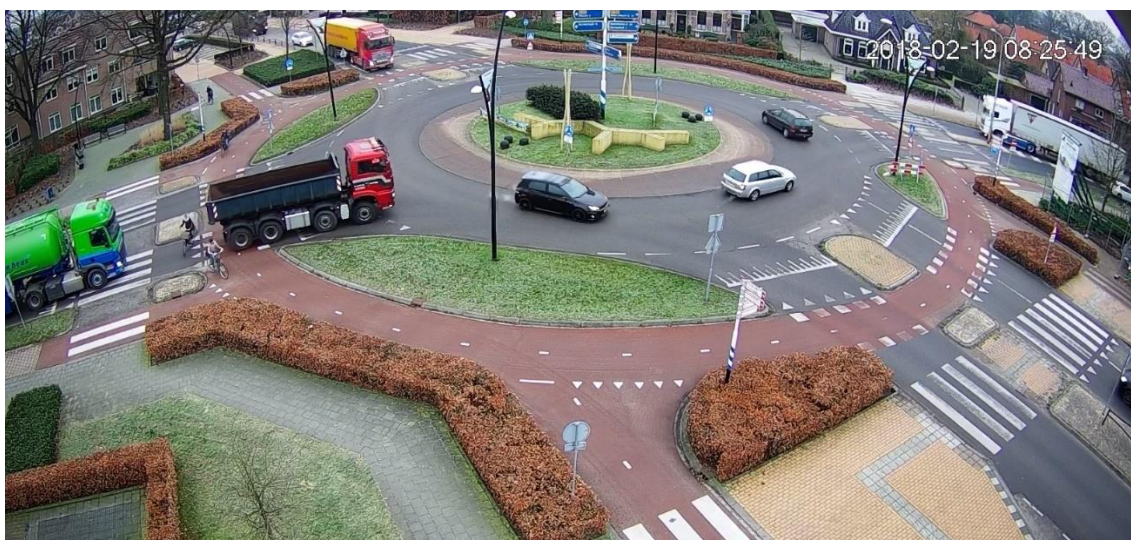
afbeelding 4.19 vrachtwagen aan de zijde van de Rembrandtstraat blokkeert bij het wachten de fietsoversteek waardoor fietsers uitwijken

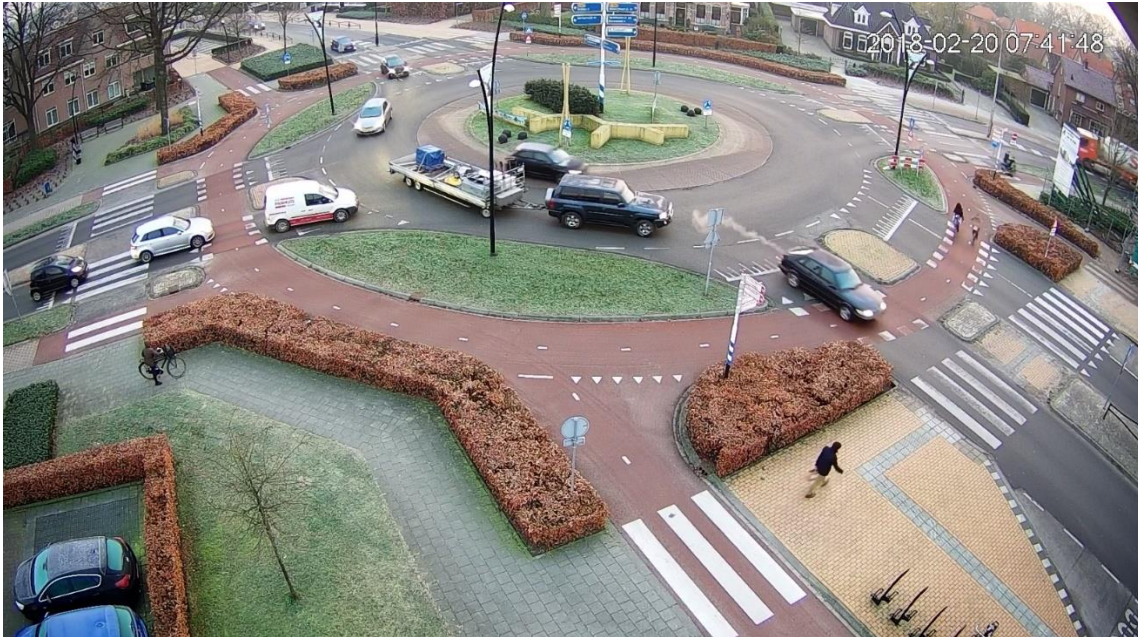
doen zich voor wanneer voertuigen bij het verlaten van de rotonde stoppen om voorrang te verlenen aan fietsers en daardoor de doorstroming op de rotonde blokkeren. Dit gedrag kan tot afdekrisico's leiden, waarmee bedoeld wordt dat het voertuig dat via de rammelstrook inhaalt niet (tijdig) wordt gezien door een voertuig dat de rotonde nadert.

*afbeelding 4.20 auto rijdt over rammelstrook om een wachtend voertuig op de rotonde in te halen*

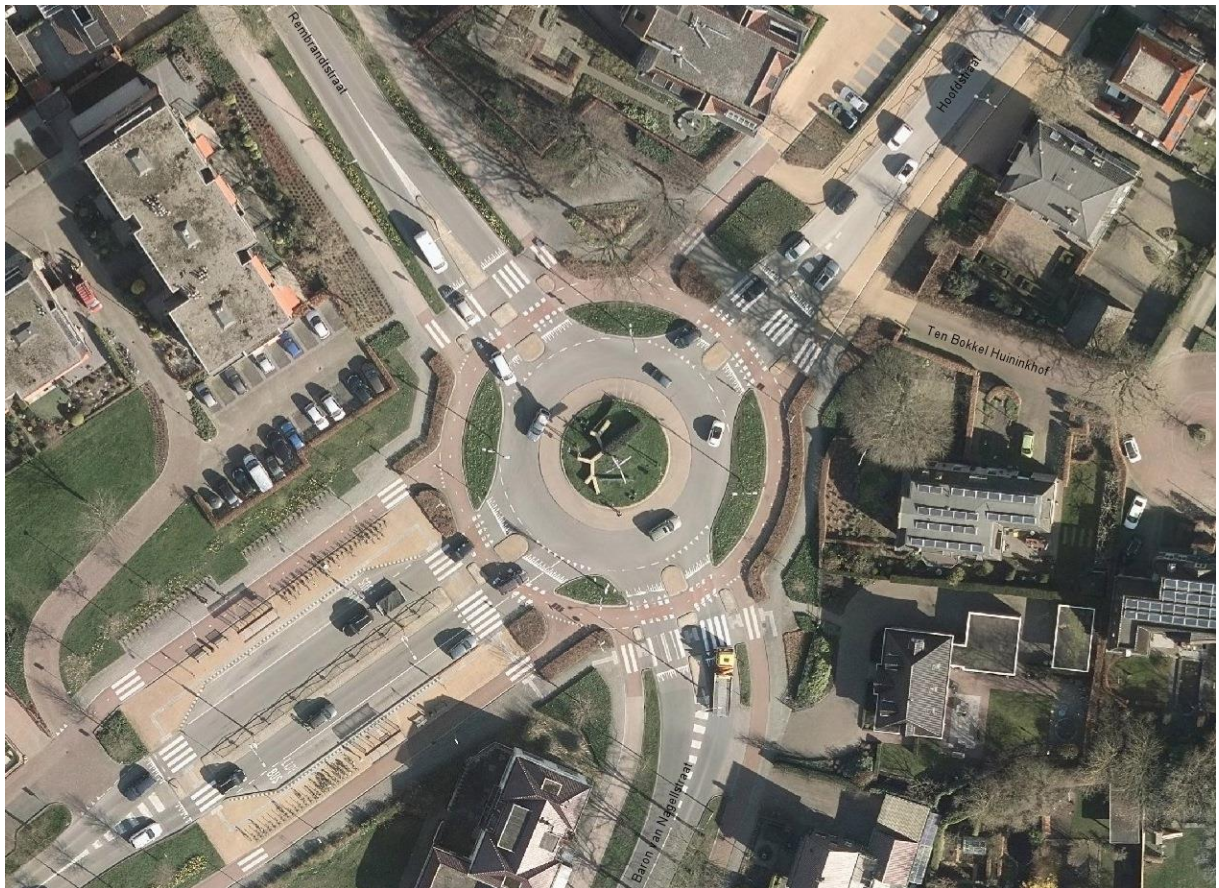
*Afbeelding 55.1 Luchtfoto rotonde “De Punt”*

De gemeente Barneveld heeft ons – bureau DTV Consultants – opdracht gegeven om een onderzoek uit te voeren naar de verkeersveiligheid bij rotonde “De Punt” in Voorthuizen. Dit is de rotonde waar de Hoofdstraat, Baron van Nagellstraat en Rembrandtstraat samenkomen (afbeelding 1). De gemeente vindt het belangrijk om onder andere de ervaringen van vrachtwagenchauffeurs mee te nemen in het onderzoek. Uw mening is waardevol, wilt u helpen door enkele vragen en stellingen te beantwoorden?
