**BODEMONDERZOEK INCL ASBEST**  
**GROEN VAN PRINSTERERLAAN 2 BARNEVELD (KERK)**  
**APRIL 2019**

| opdrachtgever | AgROM BV<br>Spaarndamseweg 120-A14<br>2021 KA Haarlem |
| Projectnummer | 19-2038 |

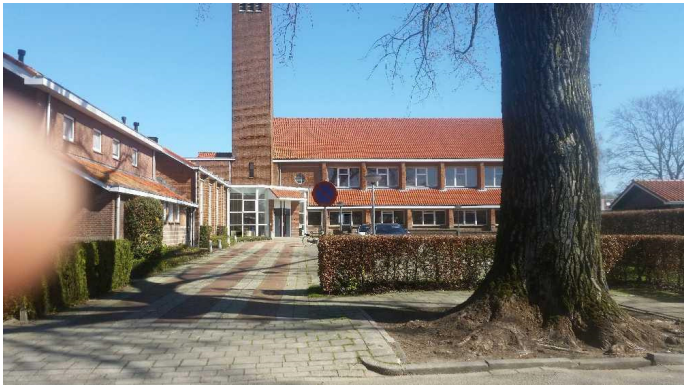
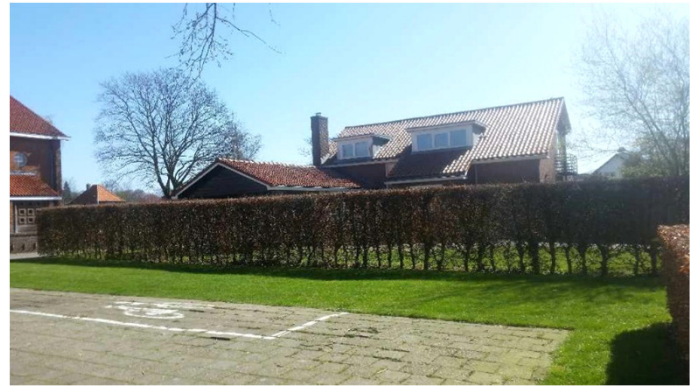
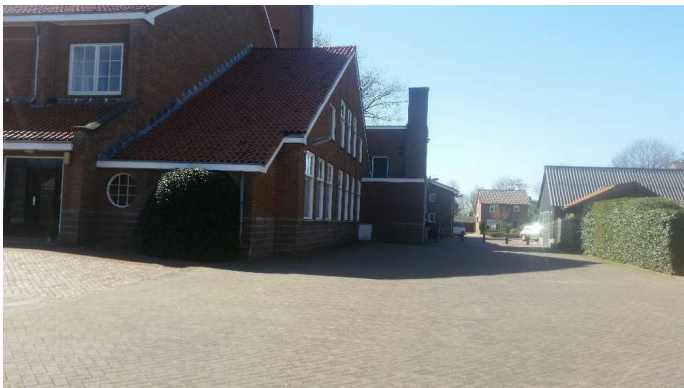
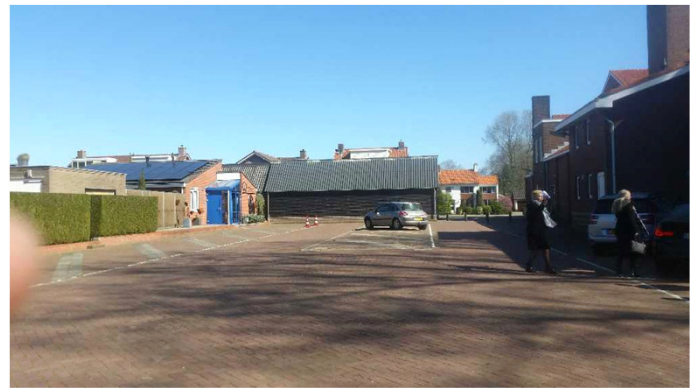
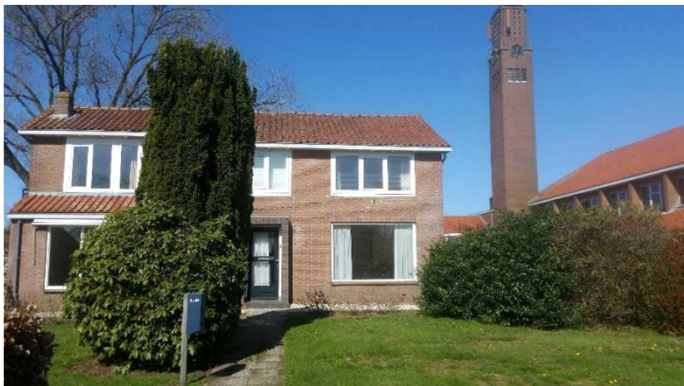
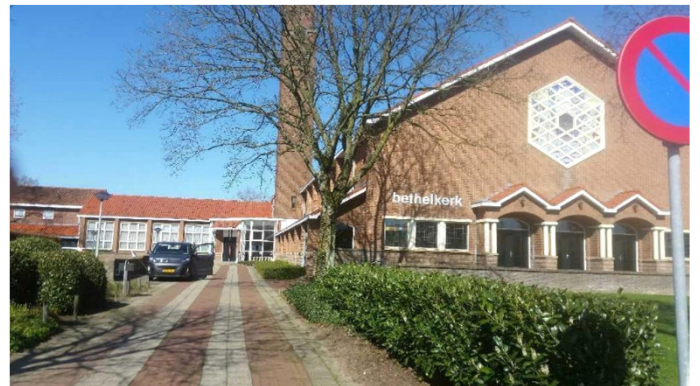
bodemonderzoek Bethelkerk, april 2019

Het buitenterrein rond de kerk is deels verhard met klinkers. Onder de klinkers bevindt zich direct zand, zonder noemenswaardig puin. Er is dus geen menggranulaat of andersoortige fundering aanwezig onder de verharding. De tuin bestaat verder uit gras en borders. Foto's van de huidige situatie zijn te vinden in bijlage D1.

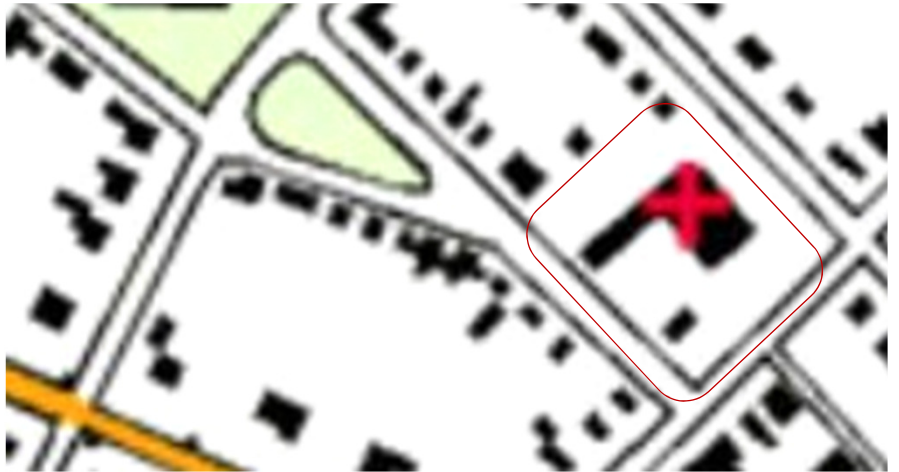
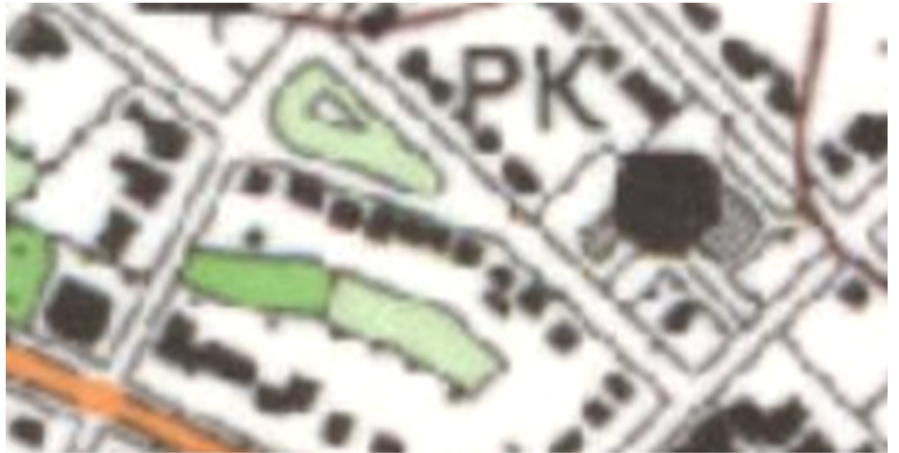
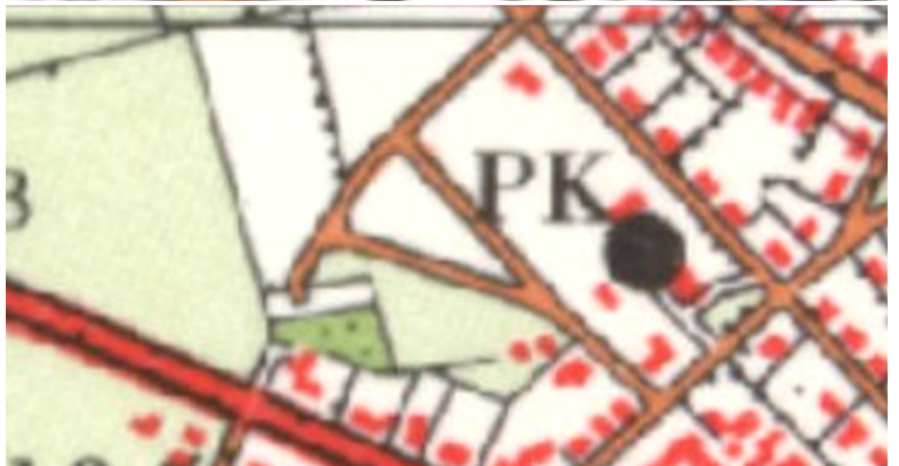
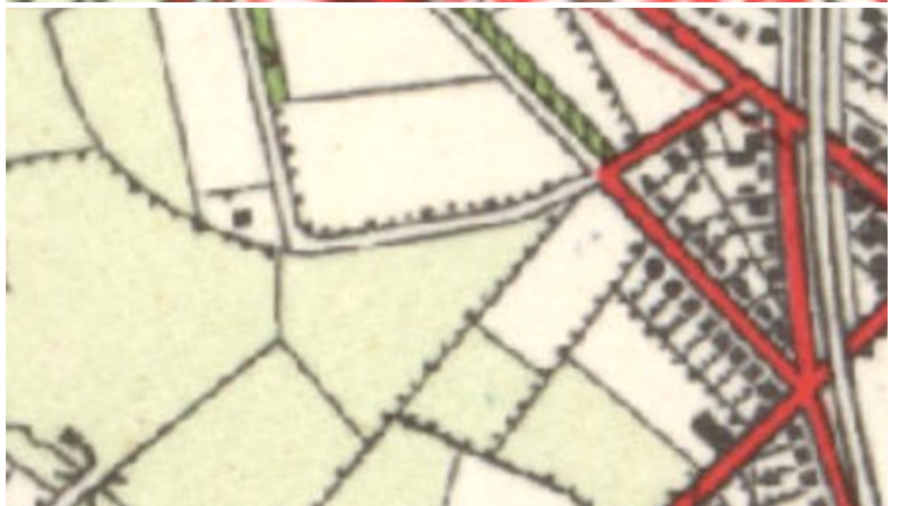
Tot 1955 had de locatie een agrarische bestemming. In bijlage D1 zijn vier kaarten van het gebied opgenomen : uit 1960, 1970, 1985 en 2005. Op de oudste kaart is de Groen van Prinstererlaan nog niet aangegeven. Op de nieuwe kaarten is de kerk te zien. In bijlage D1 zijn verder drie luchtfoto's van de locatie te vinden, uit 2005, 2012 en 2016. Er zijn in deze periode geen wijzigingen in het bodemgebruik of de bebouwings situatie terug te vinden.
