| Onderwerp: | <b>verkennend milieukundig bodemonderzoek volgens NEN-5740+A1 en verkennend onderzoek asbest in grond volgens NEN-5707+C2 aan de Speulderbosweg nr. 33 te Garderen</b> |
| Projectnummer: | <b>20-M9637</b> |
| Opdrachtgever: | <b>dhr. P. Bronkhorst</b> |
| Datum: | <b>22 december 2020</b> |

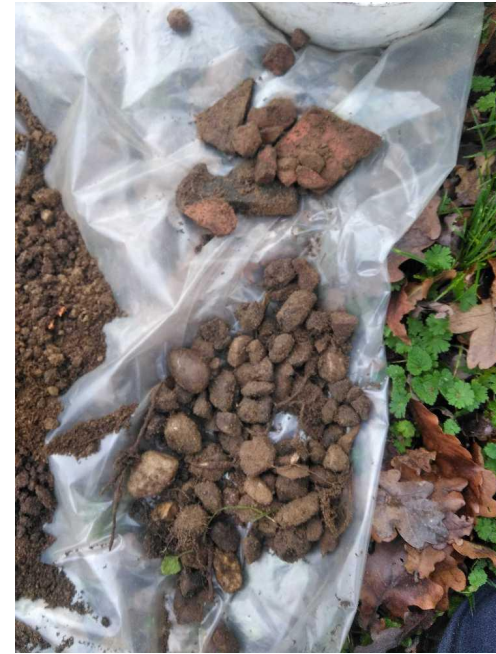
meetpunt 08, laag 0-25, bijz. baksteen
