## Nader bodemonderzoek

Paulus Potterstraat 2 t/m/ 14-1 te  
Voorthuizen

| Projectnummer | MT-200194 |

| Opdrachtgever | Woningstichting Barneveld |

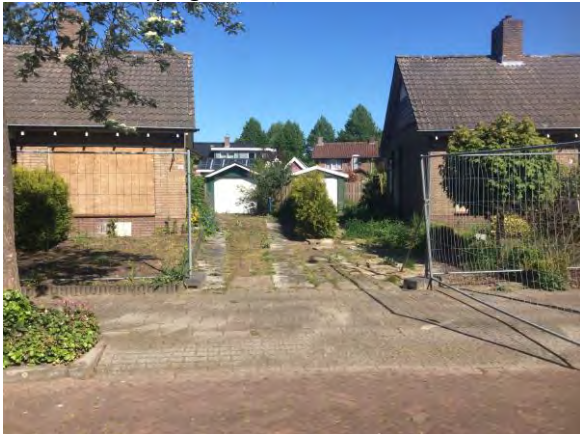
Figuur 1: Overzichtsfoto

De onderzoekslocatie is gelegen in het centrum van Voorthuizen. De onderzoekslocatie bestaat in de huidige situatie uit meerdere woonpercelen. De initiatiefnemer is voornemens de panden te slopen om vervolgens nieuwbouw te plegen.

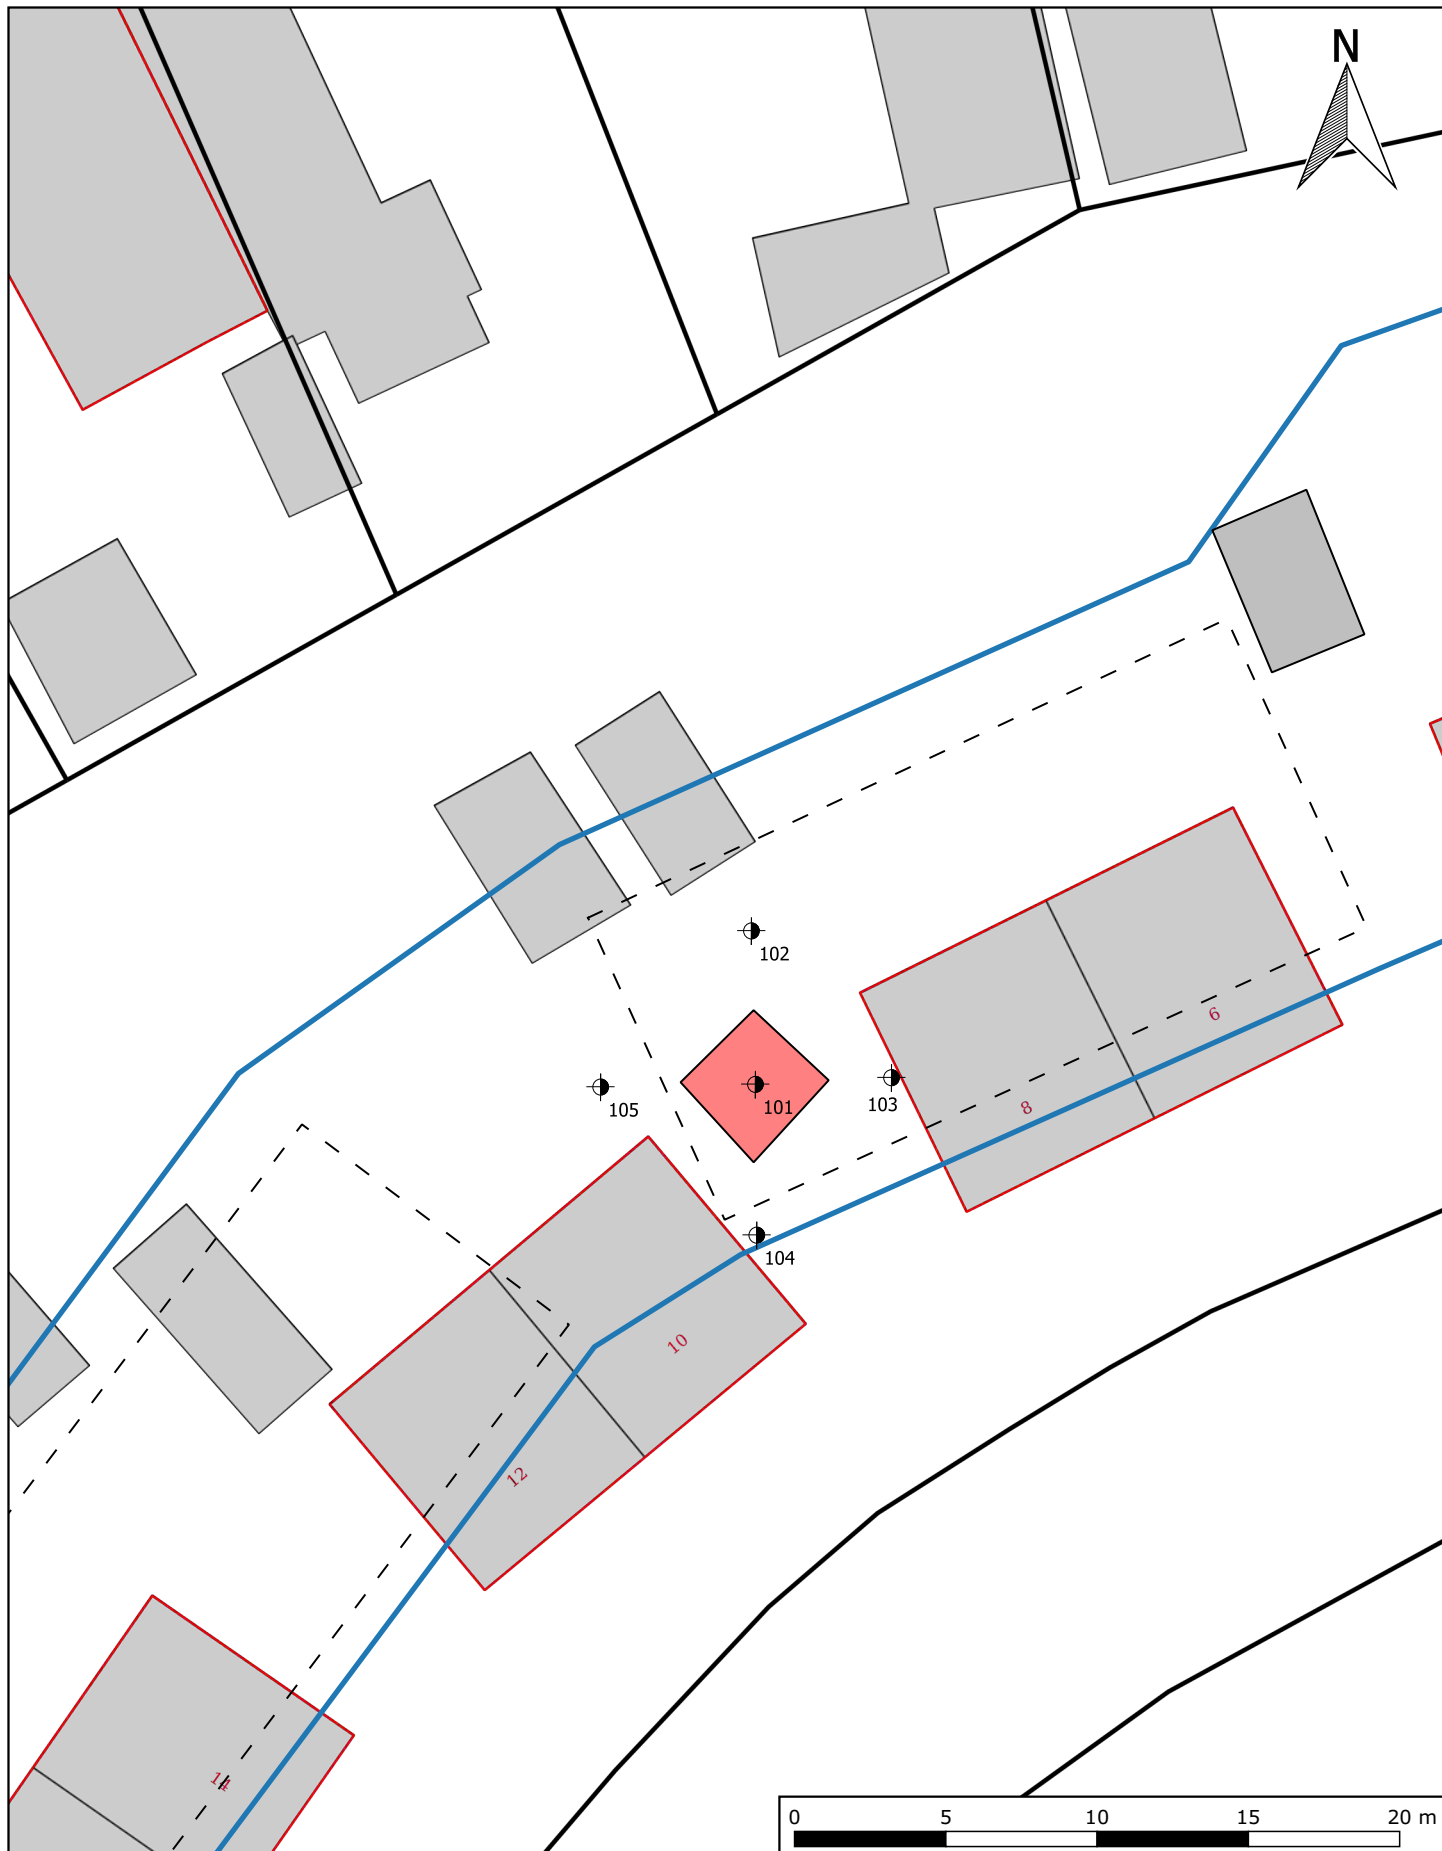
## Situatietekening met monsternamepunten

De veldwerkzaamheden zijn uitgevoerd op 6 mei 2020. Op de tekening in bijlage 3 staan de diverse boringen weergegeven.

- Bebouwing
- Locatiegrens VBO
- Toekomstige bebouwing
- I-waarde contour
- Boring tot 2,0 m -mv

Uit de resultaten blijkt dat er in de afperkende boringen over het algemeen licht verhoogde gehalten zijn aangetoond. Aan de hand van de afperkende boringen en analyses wordt ingeschat dat circa 12,5 m<sup>2</sup> sterk verontreinigd met koper en zink is. De vervuilde laag betreft 0,70-1,50 m -mv ter plaatse van boring 01 uit het verkennend bodemonderzoek. Op basis van voorgaande is circa 10 m<sup>3</sup> sterk verontreinigd met koper en zink.

Aangezien er minder dan 25 m<sup>3</sup> grond sterk is verontreinigd, is er geen sprake van een geval van ernstige bodemverontreiniging.

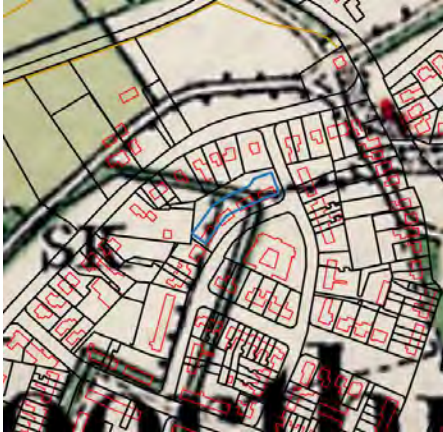
Figuur 2: Historische kaart 1900

Uit historisch kaartmateriaal is gebleken dat het perceel vanaf 1963 bebouwd is geraakt.

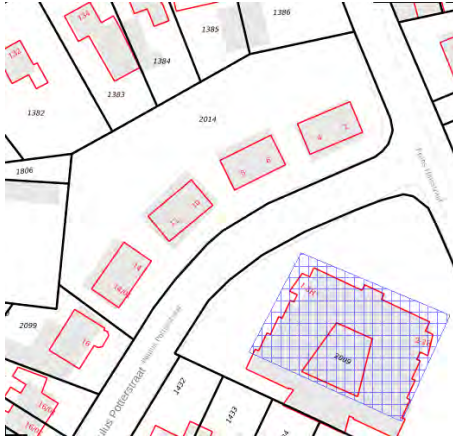
Figuur 6: Weergave bodemloket.nl

Uit informatie van het bodemloket blijkt dat er geen historische activiteiten bekend zijn die van invloed kunnen zijn op de onderzoeksstrategie.

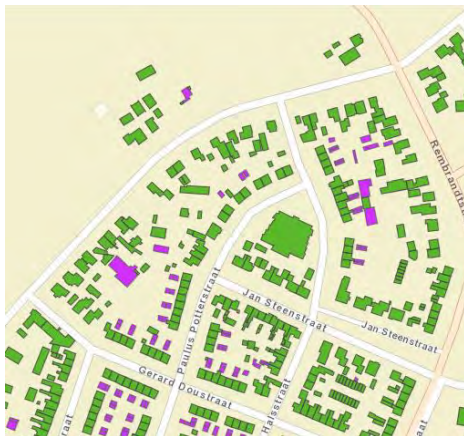
Figuur 7: Weergave asbestdakenkaart

Derhalve zijn de druppelzones verdacht op het voorkomen van asbest in de bodem.

Teneinde een uitspraak te kunnen doen over de concentratie aan asbest wordt direct een verkennend asbestonderzoek conform de NEN 5707 uitgevoerd ter plaatse van de druppelzones.
