## Verkennd bodemonderzoek en asbest in bodemonderzoek

Adres: Garderbroekerweg 83  
Postcode, Plaats: 3774 JC KOOTWIJKERBROEK

Projectnummer: **2330069A**  
Versie: **01**  
Revisiestatus: Definitief

Uitvoering conform: NEN 5740  
NEN 5707

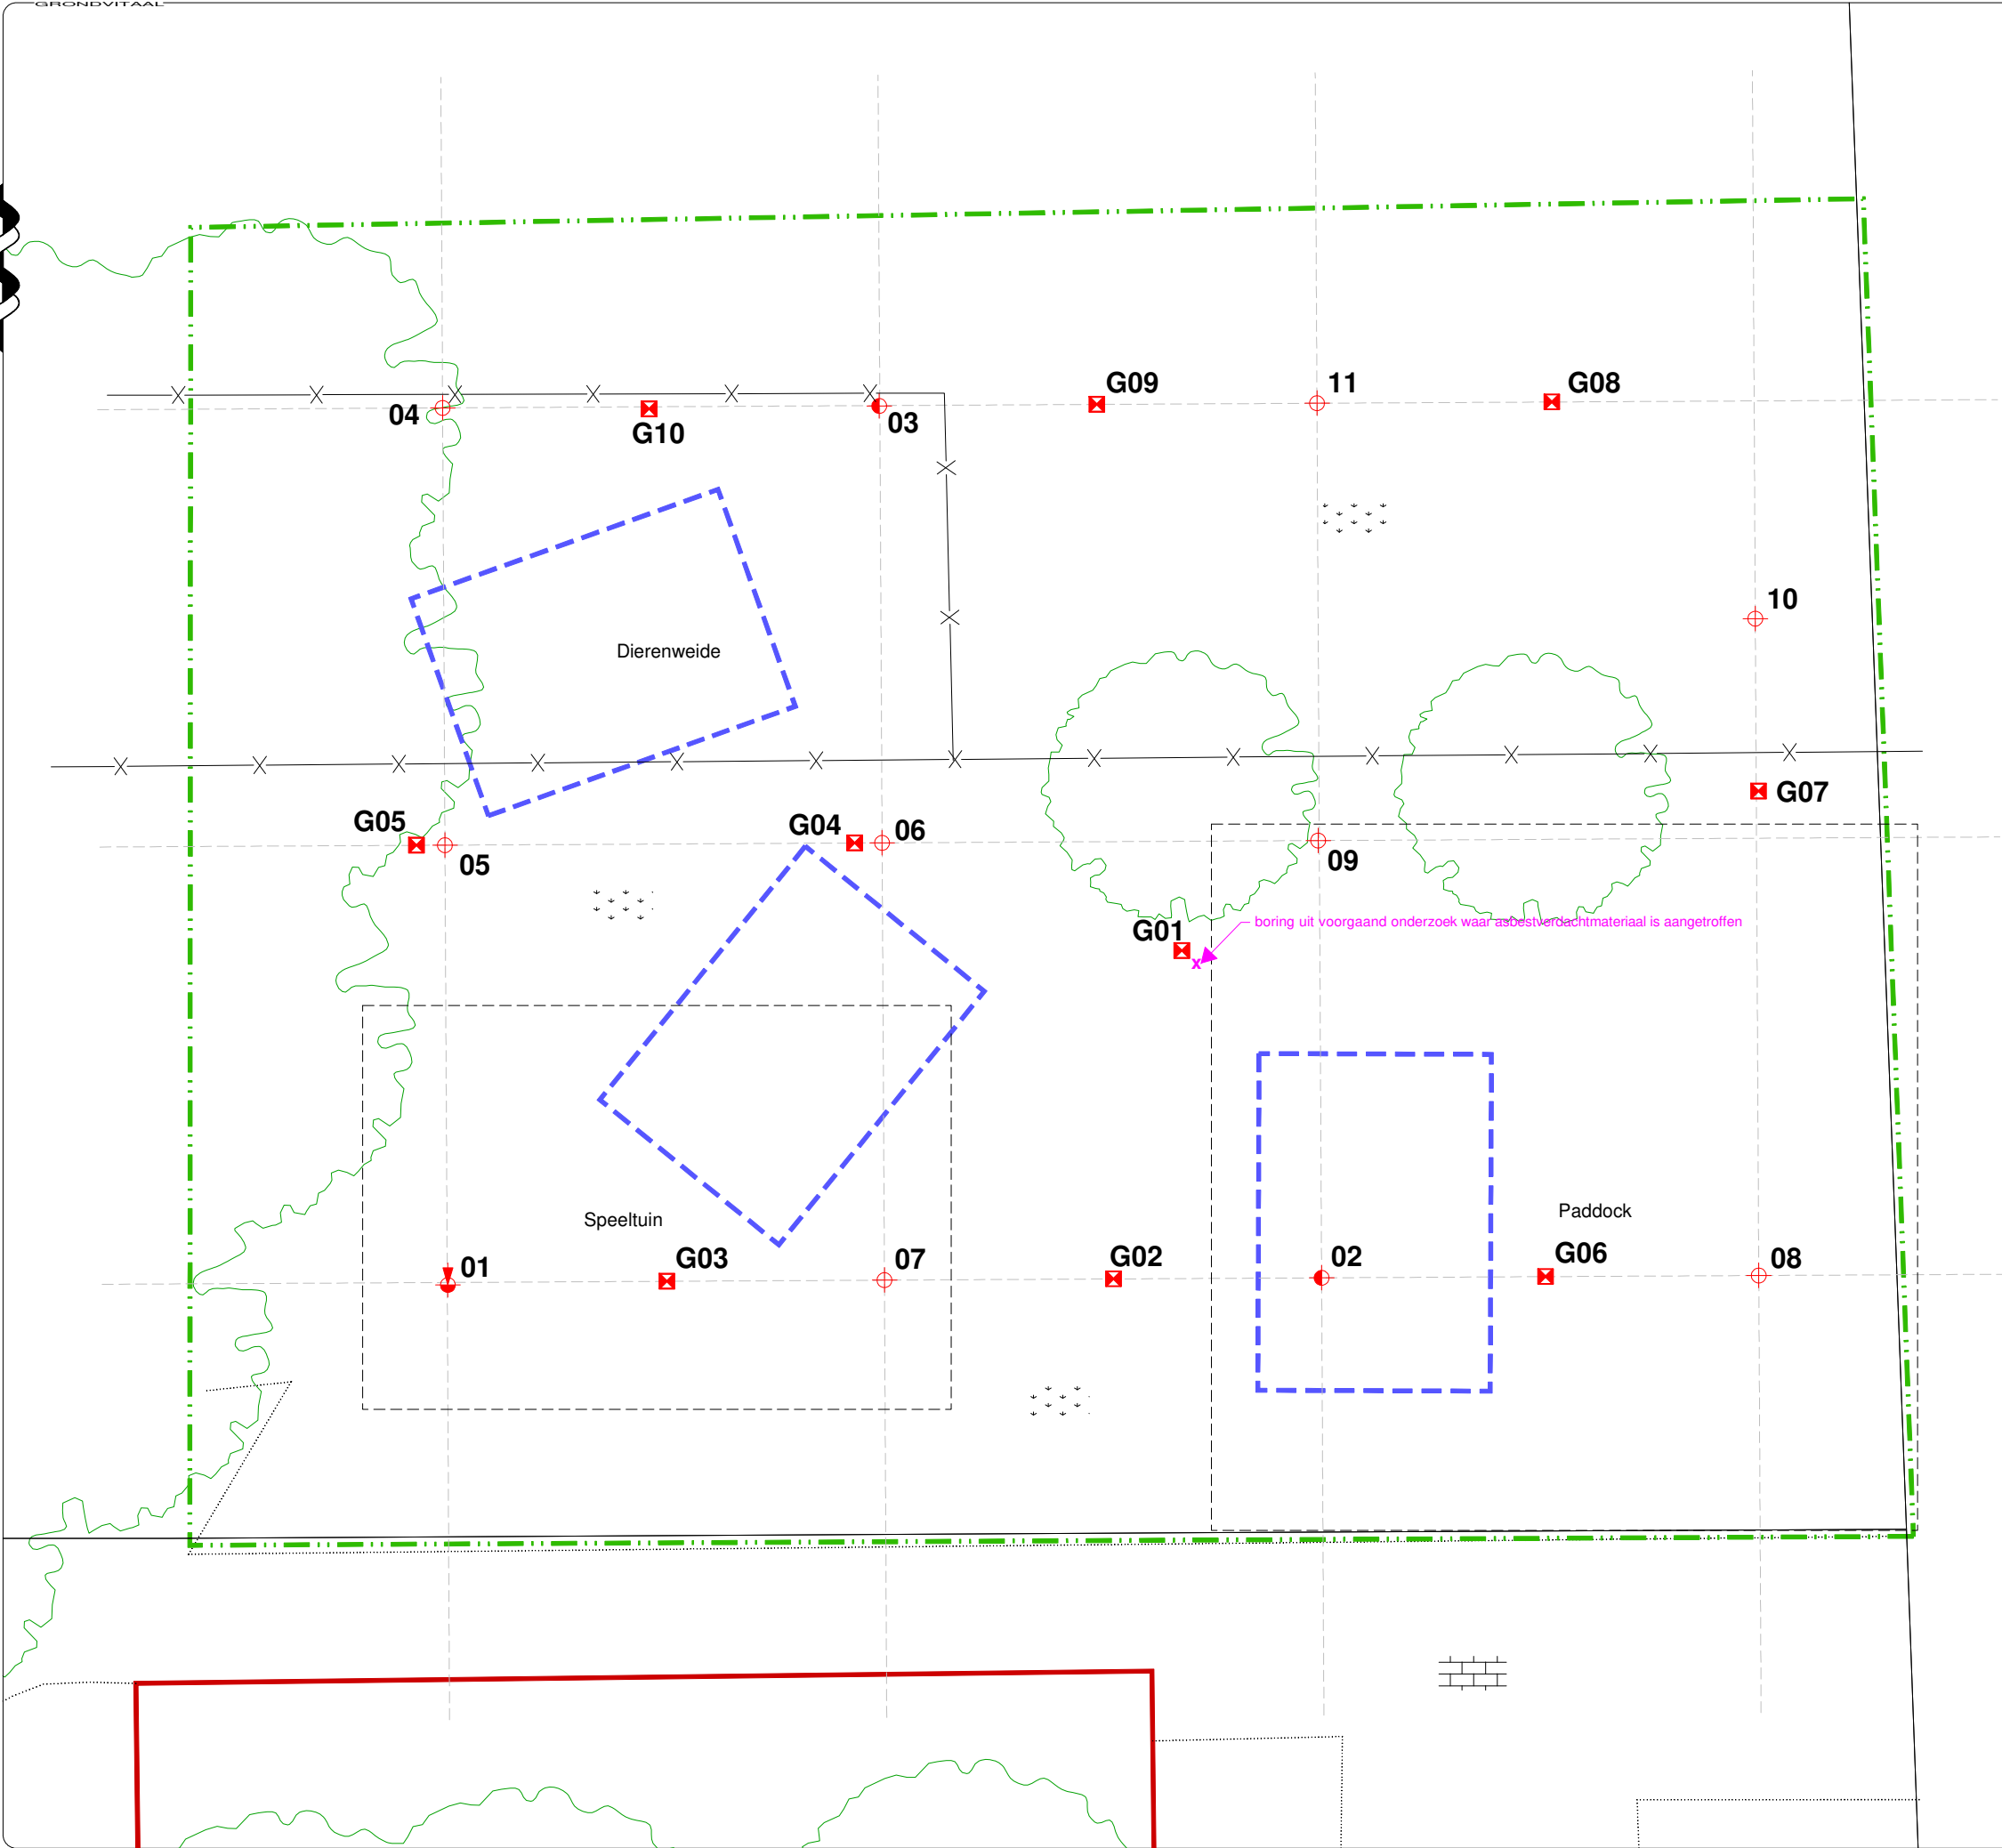
**BIJLAGE 1**      **Overzicht boorpunten en inspectiegaten  
Kadastrale situatie**

Voor overzicht onderzoekslocatie en plaats inspectiegaten zie bijlage 1.

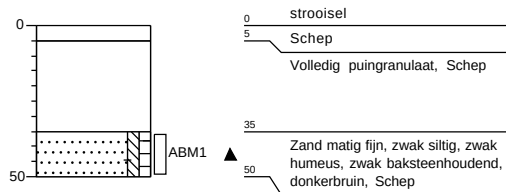
**Gat: G04**

Sleuflengte: 0,31  
Sleufbreedte: 0,31  
Datum: 21-9-2023
