## BOOMEN BETRIJF BETRIJF

### Wakkerendijk te Eemnes

Onderzoek en advies: J.H. 't Hoen en M.J. Dekker  
Projectleiding: M. Suijk

Datum: 19-10-2018  
Project: B6883

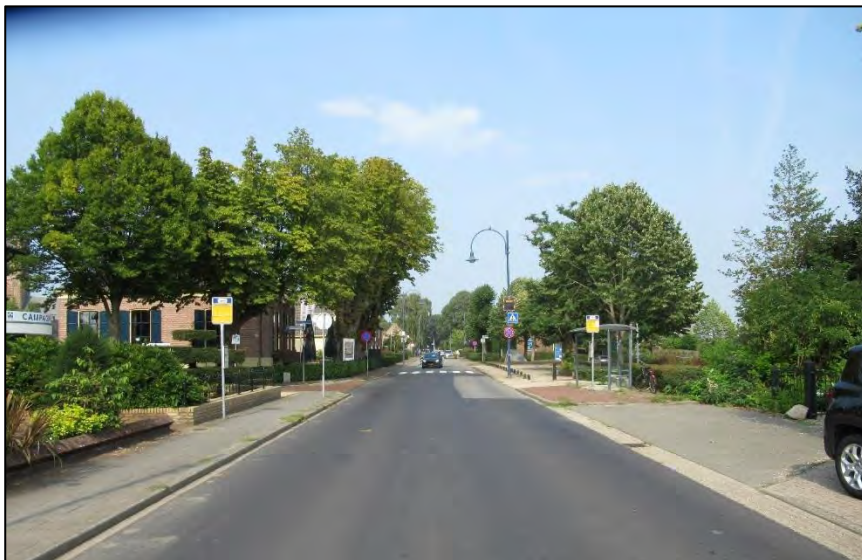
De Wakkerendijk bestaat in het noordelijke gedeelte, tussen de Laarderweg en huisnummer 38, uit een geasfalteerde rijbaan met aan weerszijden een betegeld voetpad en soms langspaarkeerplaatsen. De dimensies voor huisnummer 36 zijn gemeten van west naar oost: voetpad 1,55 m, rijbaan 7,5 m en voetpad 4 m. De bomen binnen het projectgebied staan met name in particuliere voortuinen en nabij kruisingen met dwarswegen.

*Aanzicht Wakkerendijk voor huisnummer 38 gezien van zuid naar noord.*

- De particuliere monumentale bomen en de gemeentelijke bomen tussen de Laarderweg en huisnummer 66 staan op korte afstand van het betegelde trottoir. Deze afstand blijft gelijk in de verwachte situatie. Bij verwijderen en nieuw aanbrengen van de verharding is kans op wortelschade en stamschade.

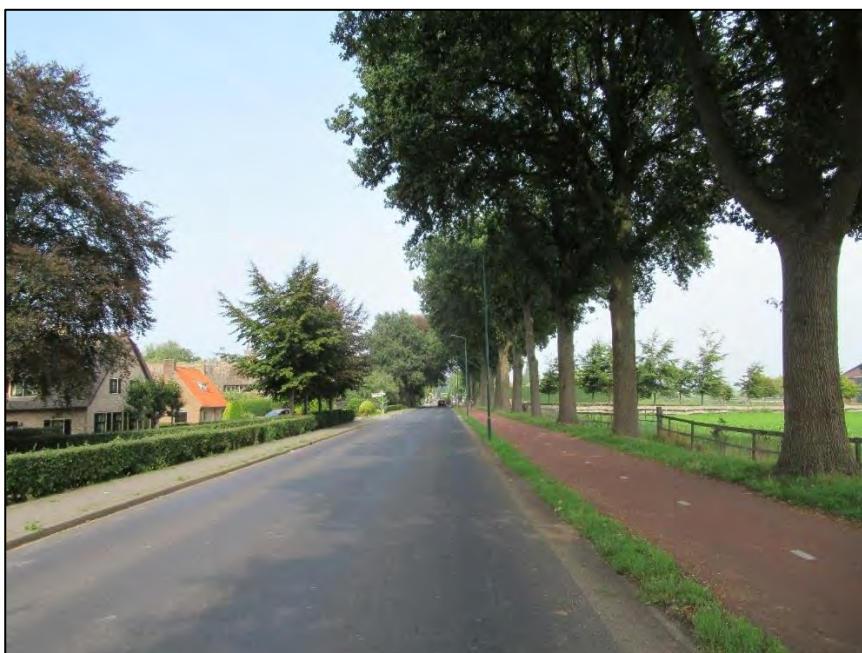
De Wakkerendijk bestaat in het midden gedeelte, tussen huisnummer 38 en 66A, uit een geasfalteerde rijbaan met aan de westzijde een voetpad en aan de oostzijde een tweerichtings fietspad. De dimensies voor huisnummer 58 (de R.K. kerk) zijn gemeten van west naar oost: voetpad 1,25 m, rijbaan 7 m, grasstrook 0,4 m en fietspad 2,6 m. De bomen binnen het projectgebied staan in particuliere voortuinen en een rij volwassen eiken langs de oostzijde van het fietspad. De eiken zijn in het beheer van de gemeente Eemnes.

*Aanzicht Wakkerendijk voor huisnummer 58 gezien van zuid naar noord*

- De eiken langs het fietspad tussen huisnummers 38 en 66 staan op korte afstand ( $<0.5\text{m}$ ) van het geasfalteerde fietspad. Op de locatie van het fietspad komt een grasstrook en trottoir. Bij het verwijderen van het asfalt is kans op wortelschade en stamschade.

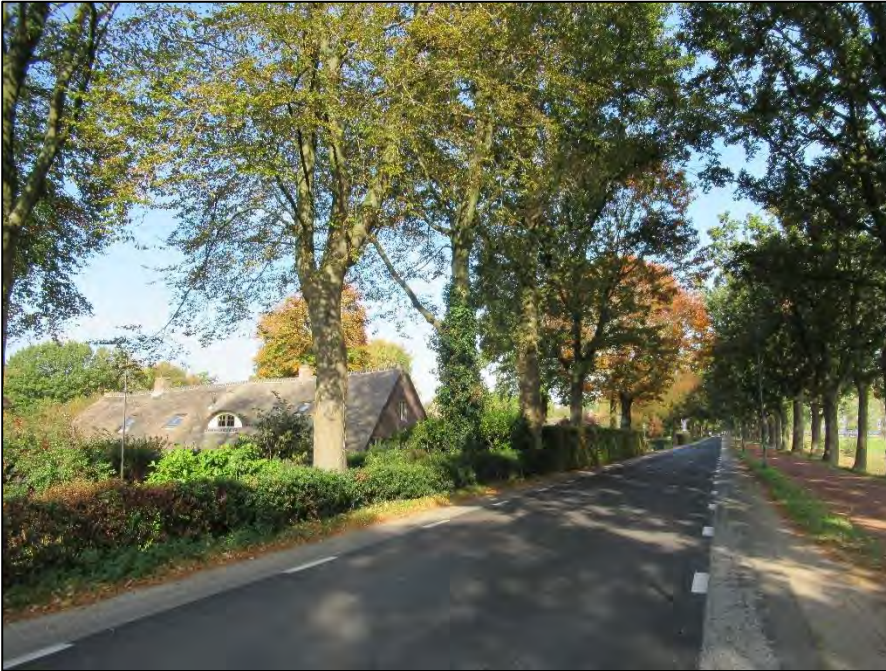
De Wakkerendijk bestaat in het zuidelijke gedeelte, tussen huisnummer 66A tot de Eikenlaan, uit een geasfalteerde rijbaan met aan de oostzijde een tweerichtings fietspad. De dimensies zijn ongeveer van west naar oost: rijbaan 7,5 m, grasstrook 0,4 m en fietspad 2,6 m. De rijbaan is iets breder tussen de kruising met de Jonge Jaapweg en huisnummer 190.

Net als in het middelste gedeelte staan er volwassen bomen in particuliere voortuinen en een rij eiken langs de oostzijde van het fietspad. De eikenrij langs dit deel van de Wakkerendijk is in beheer van het Waterschap.

*Aanzicht Wakkerendijk voor huisnummer 188a gezien van zuid naar noord.*

- De eiken langs het fietspad tussen huisnummers 66 tot de Eikenlaan staan op korte afstand ( $<0.5\text{m}$ ) van het geasfalteerde fietspad. Deze afstand blijft gelijk in de verwachte situatie. Bij verwijderen en nieuw aanbrengen van het asfalt is kans op wortelschade en stamschade.

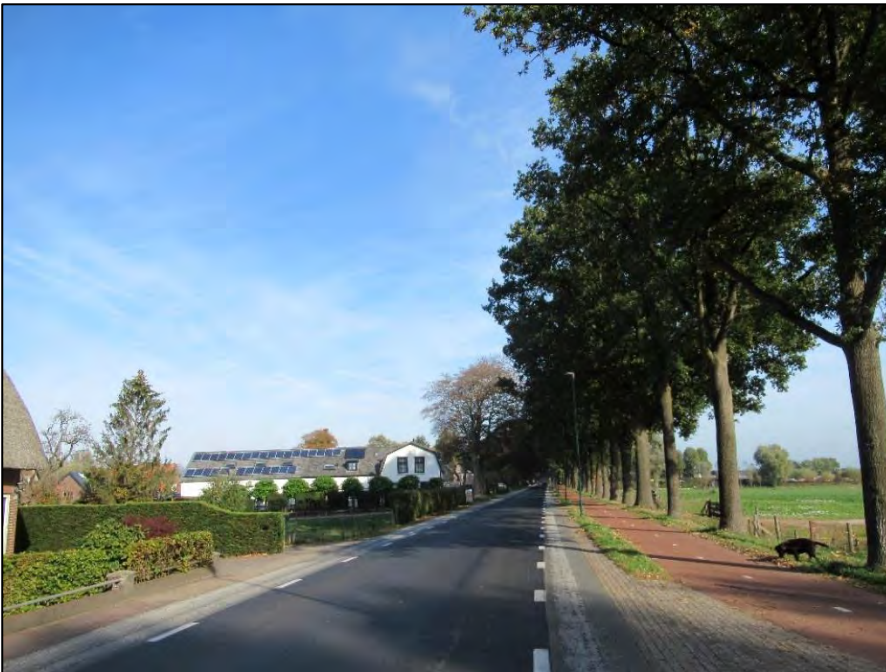
*Aanzicht Wakkerendijk voor huisnummer 244 gezien van zuid naar noord.*

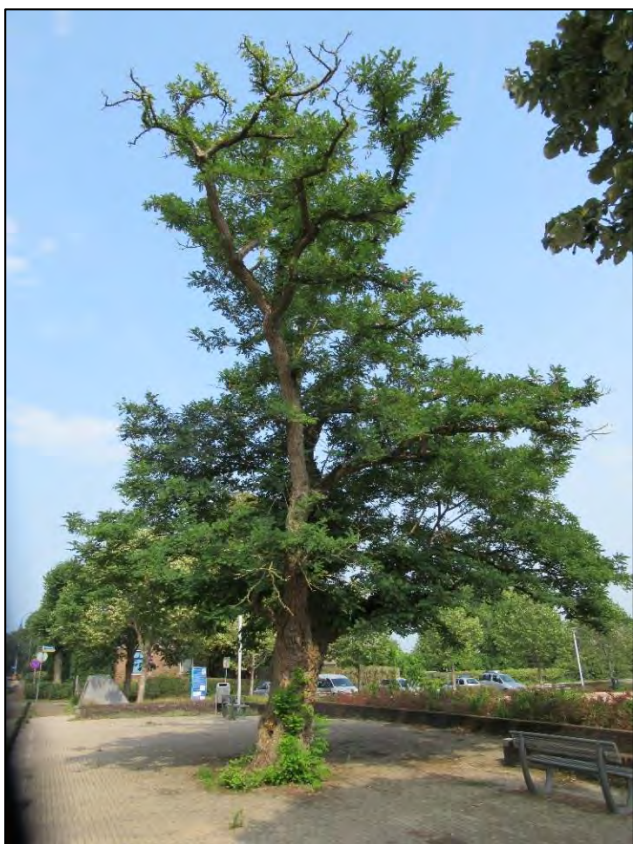
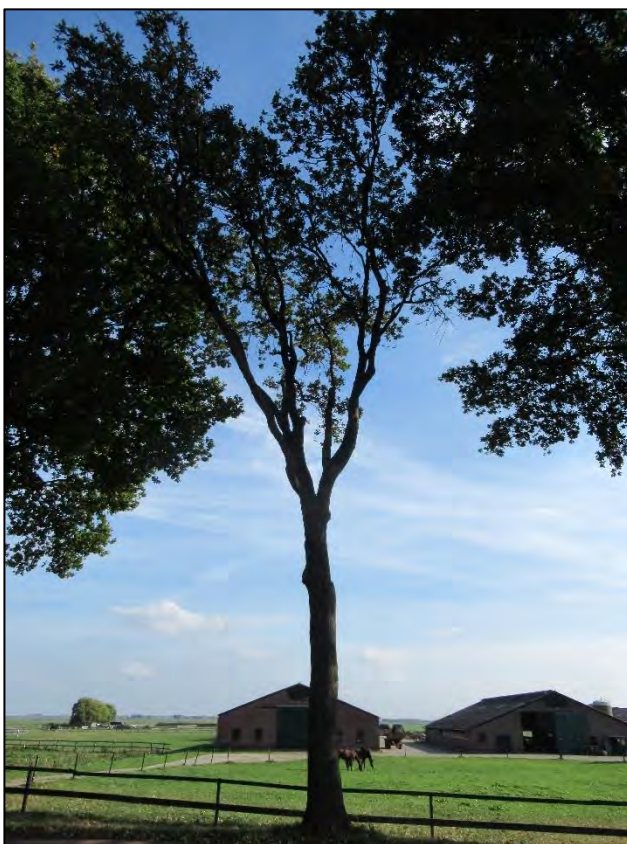
De bomen verkeren overwegend in een voldoende conditie. De 37 bomen met een mindere toekomstverwachting betreffen voornamelijk bomen in de eikenrij (26 stuks). Echter omdat de eikenrij ook een zeer groot deel van het totaal aantal onderzochte bomen betreft (212 van 392 stuks) is dit niet vreemd. De particuliere bomen zijn grotendeels in een voldoende conditie.

Foto links: voorbeeld van bomen met een matige conditie, schijnacacia tegenover huisnummer 30

Foto rechts: eik tegenover huisnummer 52

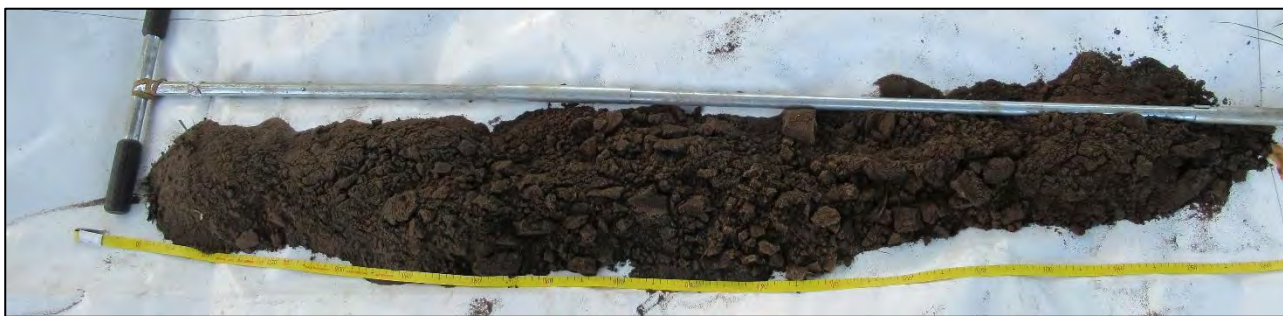
Op meerdere locaties in de grasstroken langs de Wakkerendijk zijn proefboringen uitgevoerd. Het blijkt dat de bodem tot minstens een diepte van 1,6 meter bestaat uit zandige klei. Aan de zijde van huizen (westzijde) bevat de bodem enig puin. Dit puin is niet aangetroffen aan de oostzijde van de weg. De klei zorgt ervoor dat de bomen een vruchtbare bodem hebben met waarschijnlijk voldoende mineralen. In de grondboringen zijn dikkere wortels aangetroffen tot een diepte van 110 cm. Haarwortels zijn aangetroffen tot een diepte van meer dan anderhalve meter. De bodem is onder het gras redelijk goed doorwortelbaar. Omdat de weg op een dijklichaam is gesitueerd ligt het grondwater enige meters diep. De bomen hebben derhalve in de diepte een behoorlijke groeiruimte.

*Profielboring, uitgevoerd ter hoogte van huisnummer 244*

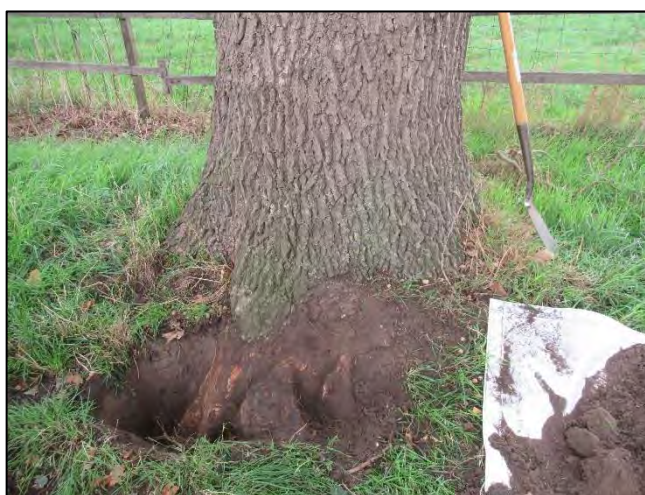
Bij een eik ter hoogte van huisnummer 58 is de stamvoet deels vrij gegraven aan de zijde van het fietspad. De boom heeft een stamdiameter van 82 cm, een kroon van 12 bij 16 en verkeert in een voldoende conditie. Het blijkt dat de stabilisatiewortels in een hoek van 45 graden naar beneden groeien. De secundaire wortels groeien oppervlakkiger. Opvallend is de wortelverdikking net onder de grasmat bij een van de wortels. Dit is veroorzaakt door herhaaldelijke betreding door paarden aangezien de grasstrook geregeld als paardenpad wordt gebruikt. De wortelverdikkingen zijn reacties op (lichte) schades.

*Deels vrijgegraven stamvoet tegenover huisnummer 58*

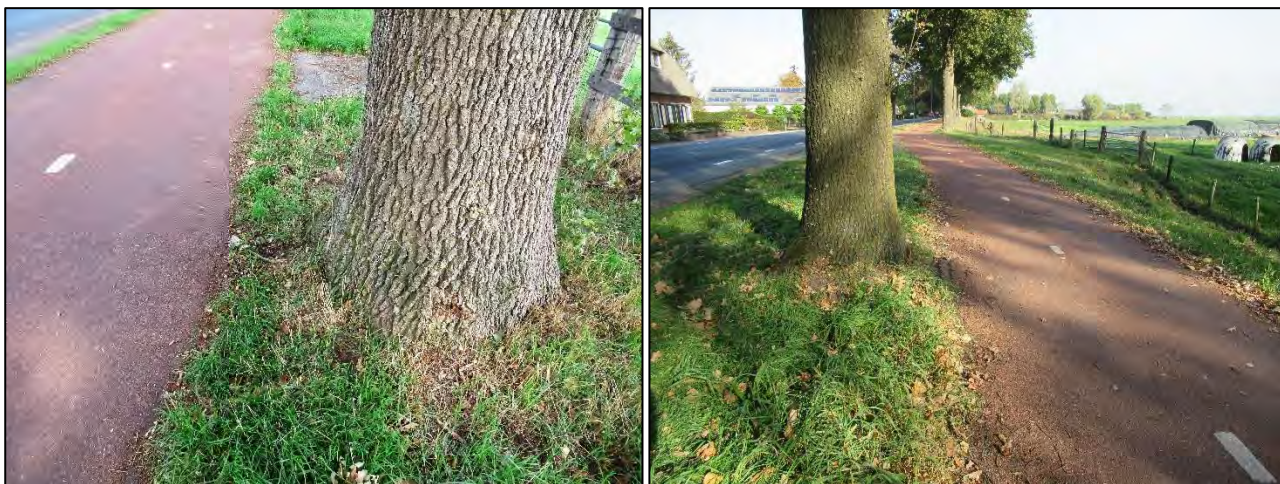
De eiken langs het fietspad staan op korte afstand van het asfalt. De afstanden tussen de rand van het fietspad en het hart van de bomen is veelal 110 tot 130 cm. De afstanden tussen de rand van het fietspad en de rand van de stamvoet is veel korter, dit is 30 tot 55 cm, afhankelijk van de dikte van de bomen. Een enkele keer is de afstand slechts 10 cm. Deze afstanden zitten binnen dat deel van de kluit waar de boom zijn stabilisatiewortels heeft. De boom moet wel deels wortelen onder het fietspad. Waarschijnlijk stonden de eiken er al voordat het fietspad werd gerealiseerd. De wortels zorgen derhalve voor een lichte opdruk van de verharding.

*Voorbeelden van de korte afstand tussen de stamvoet en het fietspad.*

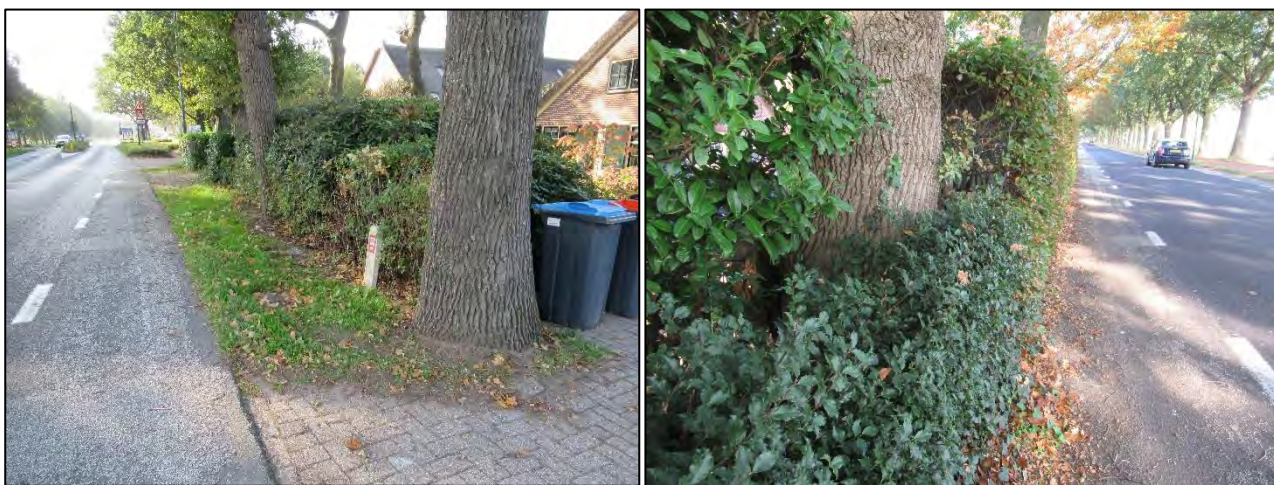
Aan de westzijde van de Wakkerendijk (de huizenzijde) staan de bomen op een meer wisselende afstand tot de rijbaan. Over het algemeen staan de bomen op ruim een meter afstand tussen de rand van de stamvoet en de rijbaan. In enkele gevallen is de afstand minder. Voor huisnummer 188 is de afstand slechts een halve meter en is er een lichte opdruk van de verharding. Op andere locaties is geen opdruk aangetroffen.

*Foto links: voorbeeld korte afstand tot wegprofiel huisnummer 244. Afstand stamvoet rijbaan 1,5 meter*

*.Foto rechts: voorbeeld korte afstand tot wegprofiel huisnummer 188, afstand stamvoet rijbaan 0,5 meter.*

- De particuliere monumentale bomen aan de westzijde van de rijbaan tussen huisnummer 66 en de Eikenlaan staan op korte tot redelijk korte afstand (0,5-1,5 m) tot de geasfalteerde rijbaan. Deze afstand wordt een halve meter meer. Bij het verwijderen van het asfalt is kans op wortelschade en stamschade.

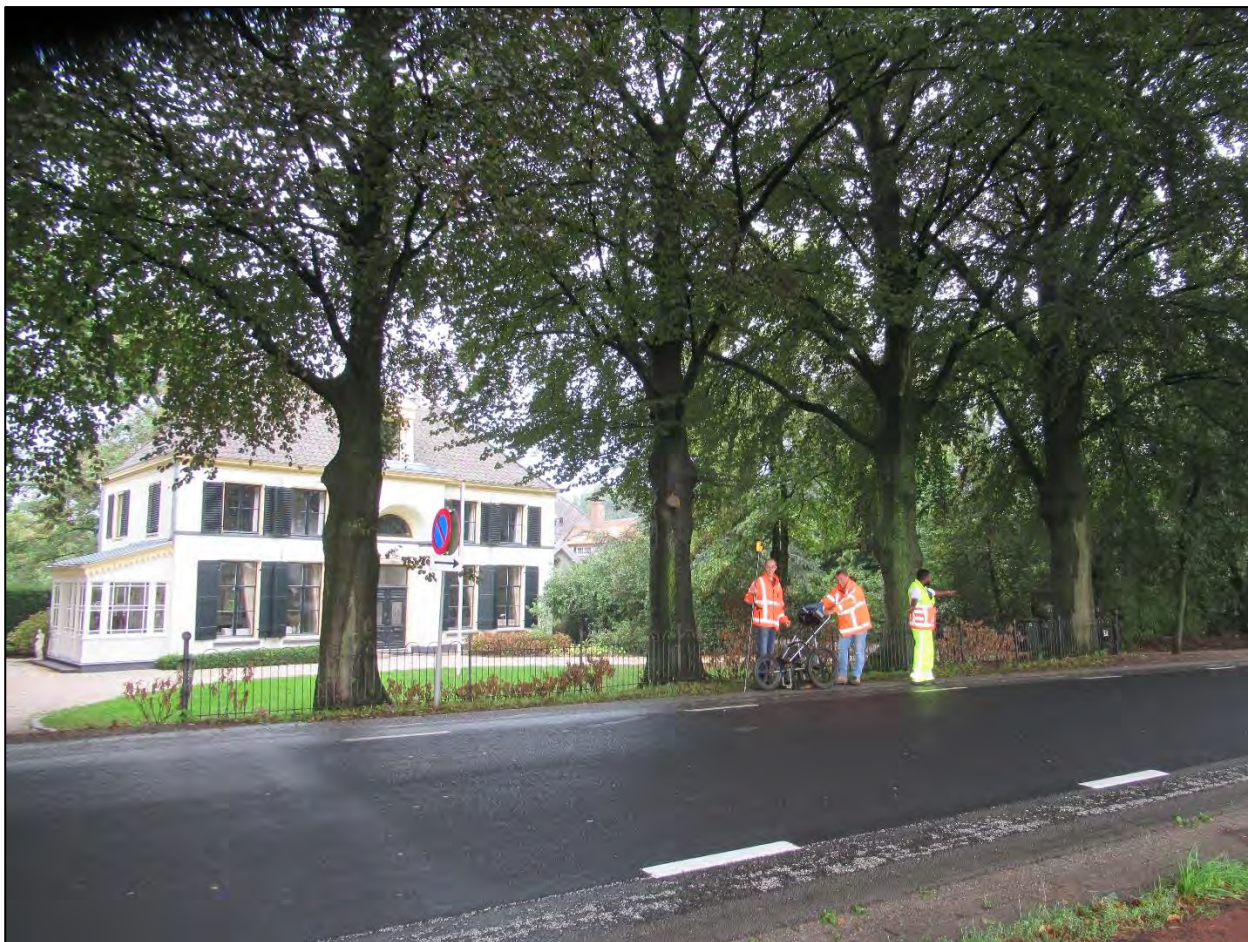
De grondradar wordt door Copijn ingezet op locaties waar moeilijk informatie te verkrijgen is over de ondergrond door het type verharding. De grondradar is een non-destructieve methode om bijvoorbeeld boomwortels in beeld te brengen. Het uitvoeren en interpreteren van metingen vereist niet alleen expertise op het gebied van dataverwerking maar ook op boomtechnisch vlak. Copijn heeft met de grondradarspecialisten van Geofox een degelijke manier om boomwortels in beeld te brengen.

*Inzet van de grondradar langs de Wakkerendijk*

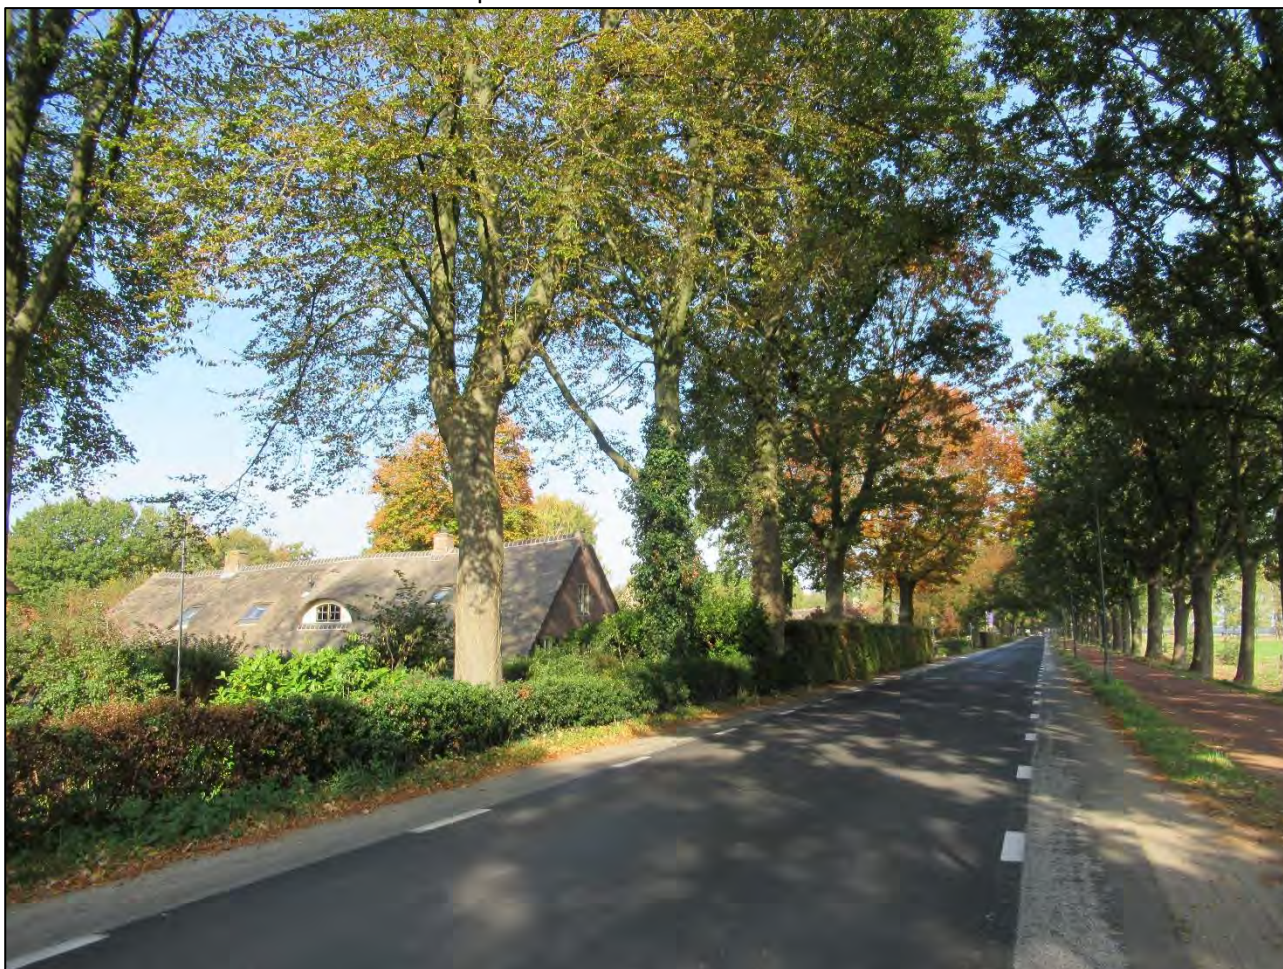
*Voorbeeld beschermwaardige en waardevolle bomen waarbij mogelijk gewerkt wordt nabij kwetsbare bomen, deels in particulier eigendom*

Het aanstellen van een boomtechnisch toezichthouder en het borgen van boomtechnische input in het bestek kan tijdens de uitvoering veel voorkomen. Een toezichthouder maakt ter plaatse inschattingen van eventuele schades maar ook eventuele maatregelen ter compensatie hiervan. Zo is het niet ondenkbaar dat er tijdens of na de uitvoering compensatiesnoei moet worden uitgevoerd omdat er onvoorzien veel wortels zijn verwijderd. Ook het uitvoeren van groeiplaatsverbetering behoort tot deze mogelijkheden.

Mogelijk voorstel is om een bewonersavond te beleggen waarin door een toezichthouder bomen wordt toegelicht samen met de aannemer en gemeente hoe er wordt omgegaan met kwetsbare (particuliere) boomzones en eventuele schades en compensatie hiervan.
