Gemeente Berkelland  
**DMJOP-maatwerkadvies**  
*Periode 2017 - 2036*

Gebouw : Kulturhus Beltrum  
Adres : Mariaplein 6  
Plaats : Beltrum

| Project | Conditie meting NEN2767 en te nemen duurzame maatregelen. |

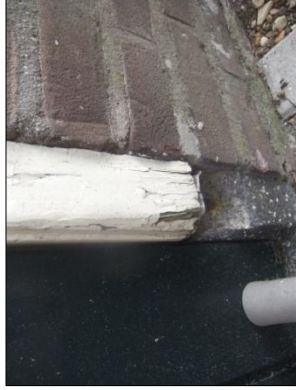
##### Buitenkozijnen, hout

| Eindconditie | 4 | Matig |
| <b>Gebrek(en):</b><br>Houtaantasting in stijl en gebroken kozijnneut. | | |

Een klein deel van de buitenkozijnen in uitgevoerd in hout. In de stijl van het deurkozijn komt houtaantasting voor en de stenen neut is gebroken. In combinatie met de uitvoering van buitenschilderwerk kan dit hersteld worden.

**Activiteit:**

Herstellen in combinatie met buitenschilderwerk

Uitvoering 2018

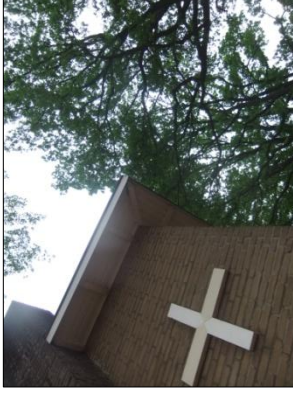
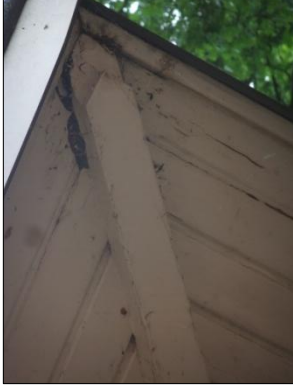
### Coot- en dakoverstekken hout

Eindconditie 3 Redelijk

De goot- en dakoverstekken zijn voorzien van nieuwe boeidelen, de overstekken zelf zijn niet vervangen. Op een van de hoeken zijn scheurvorming en gebreken aan het schilderwerk geconstateerd.

Wanneer met het aanbrengen van de nieuwe boeidelen de houten overstekken niet meer door vocht worden belast, kan het zijn dat de degradatie in kwaliteit / houtaantasting tot stilstand is gekomen. In dat geval zal volstaan, kunnen worden met vervangen / herstellen van de aangetaste delen. Echter wanneer nog steeds sprake is van een lek bij de aansluitingen op de overstekken, dan zal dat eerst hersteld moeten worden om voortzetting van de aantasting te stoppen.

#### Activiteit:

Herstellen in combinatie met buitenschilderwerk

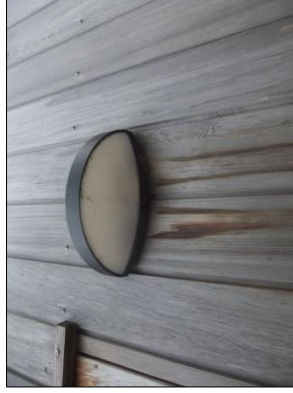
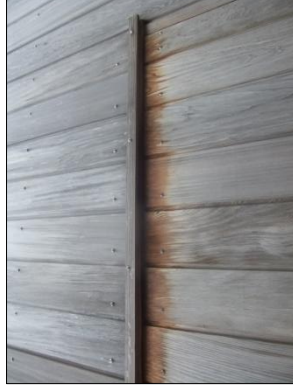
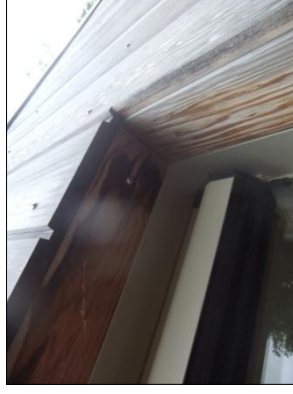
### Gevelafwerking hout

Eindconditie 2 Goed

Tijdens de inspectie zijn op verschillende plekken vochtplekken zichtbaar op de houten gevelafwerking. Meer of minder invloed van vocht en zonlicht zal kleurverschillen kunnen veroorzaken.

Verkleuren / vergrijzen, hoort bij dit type gevelafwerking, onderhouden / herstellen is daarom niet opgenomen in de onderhoudsplanning.

#### Activiteit:

Geen

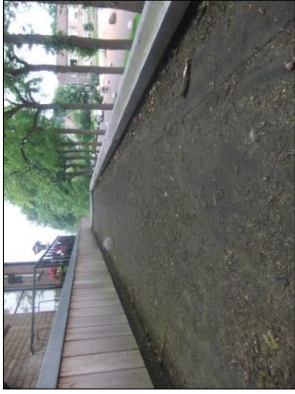
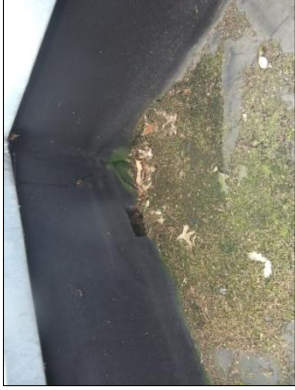
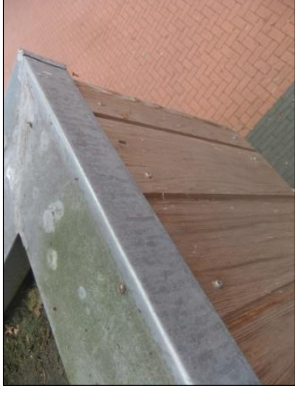
#### Platte dakvlakken

Eindconditie 2 Goed

Vervuiling van dakoppervlak.

**Toelichting:** Afhankelijk van de situering ten opzichte van de bomen in de omgeving zijn de dakvlakken in meer of minder mate vervuild. Aan te raden is de dakvlakken minimaal jaarlijks schoon te maken en afvoeren te controleren op verstoppingen.

**Activiteit:**

Reinigen

jaarlijks

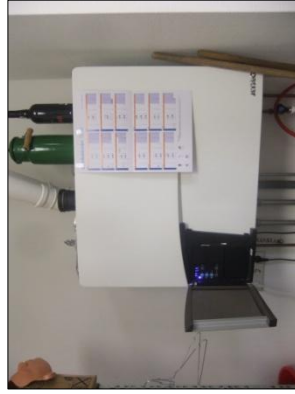
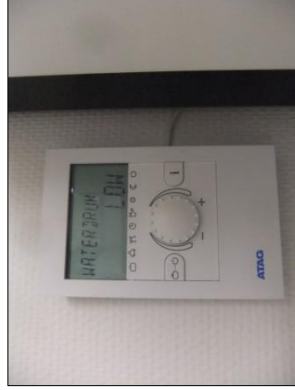
#### cv-toestel (HR107)

Eindconditie 1 Uitstekend

Waterdruk laag op het moment van de inspectie.

De cv-installatie (Atag Q38C) van het Kulturhus wekt ook de warmte op voor de bovenwoning. Op het moment van de inspectie geeft de cv-regeling / thermostaat aan dat de waterdruk laag is. Voorlopig is er van uitgegaan dat er geen sprake is van een lekkage in het systeem, maar dat bijvullen vaak nodig is, zal wel onderzoek gedaan moeten worden naar mogelijke lekkage in het systeem van de warmteverdeling / -distributie.

**Activiteit:**

Vervangen op lange termijn

2018

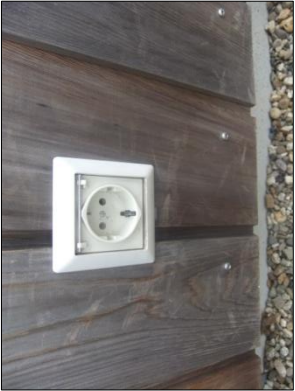
#### Wandcontact buiten

Eindconditie                      3                      Redelijk

**Gebrek(en):**  
Afdekklep ontbreekt

Bij het buiten aangebrachte wandcontact ontbreekt een afdekklep, of dit gebrek is ontstaan bij normaal gebruik of het gevolg is van vandalisme is niet duidelijk.

**Activiteit:**

Herstellen / vervangen

Uitvoering    2017
