# Overzicht IHP onderwijs gemeente Berkelland bijlage 7 Quickscan

## Inhoud Quickscan per schoolgebouw

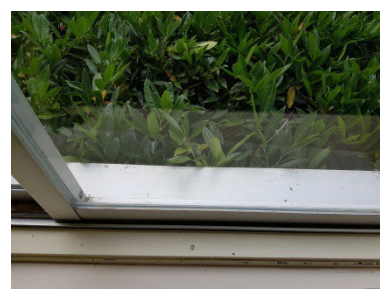
- Daken: er zijn regelmatig lekkages, sinds 1980 is dit al aan de orde.
- Vloeren: het linoleum is in orde, geen aandachtspunten.
- CV-ketels: geen aandachtspunten.
- Sanitair: tegelwerk is vervangen door gietvloeren, geen aandachtspunten.
- Elektrische Installaties: verouderde stoppenkast.
- Riolering: geen aandachtspunten.

- Dubbel glas: overal nog enkelglas.
- Plafonds: verouderd, houten plafonds uit 1975.

Ten aanzien van de bouwkundige elementen zijn er aandachtspunten/problemen met het dak, de elektrische installatie, het glas en de plafonds.

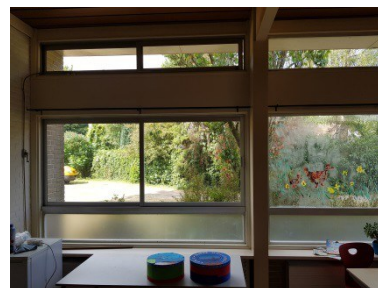
Het gebouw is niet voorzien van mechanische ventilatie en voldoet daarmee niet aan de huidige eisen en normen uit het Bouwbesluit. Daarnaast is het mogelijk om in alle lokalen te ventileren op een hoogte >1,80 meter (2 kanten). Wel komt de toevoer van de lucht vanaf het platte dak, wat vaak warme lucht betreft.

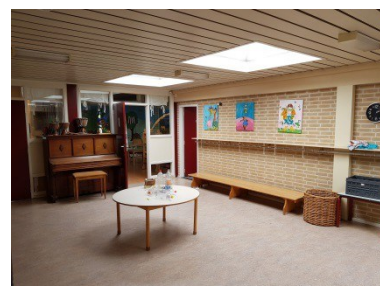
- Daken: er zijn regelmatig lekkages, sinds 1980 is dit al aan de orde.
- Vloeren: linoleum is over het algemeen in orde.
- CV-ketels: geen aandachtspunten.
- Sanitair: tegelwerk is vervangen door gietvloeren, geen aandachtspunten.
- Elektrische installaties: geen aandachtspunten, nieuwe stoppenkast.
- Riolering: geen aandachtspunten.

- Dubbel glas: overal nog enkelglas.
- Plafonds: verouderd, uit 1975.

Ten aanzien van de bouwkundige elementen zijn er aandachtspunten/problemen met daken, kozijnen (geen dubbelglas) en de plafonds.

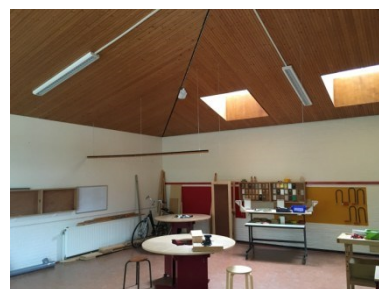
- Daken: Groot onderhoud benodigd. Meerdere lekkages en problemen, het dak staat voor 2020 voor een bedrag van €400.000 opgenomen in de MJOP.
- Vloeren: (stoffen) Vloerbedekking is aan vervanging toe
- CV-ketels: geen aandachtspunten
- Sanitair: geen aandachtspunten.
- Elektrische Installaties: sterk verouderde stoppenkast
- Riolering: geen aandachtspunten.
- Dubbel glas: slechts aanwezig in 1 lokaal in dit gebouwdeel. Voor de rest houten kozijnen welke deels moeilijk openen en sluiten en aan vervanging toe zijn.
- Plafonds: Vochtplekken en beschadigingen

Toevoeging: Sinds korte tijd vindt er sterke scheurvorming plaats in de muren van het gebouwdeel uit 1970.

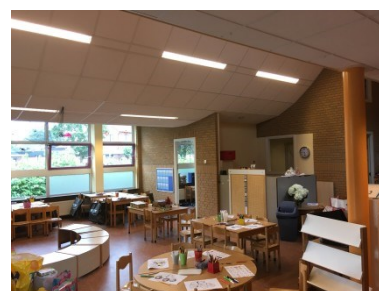
- Daken: geen aandachtspunten
- Vloeren: geen aandachtspunten
- CV-ketels: geen aandachtspunten
- Sanitair: geen aandachtspunten.
- Elektrische Installaties: sterk verouderde stoppenkast
- Riolering: geen aandachtspunten.
- Dubbel glas: dubbelglas en kunststofkozijnen
- Plafonds: geen aandachtspunten

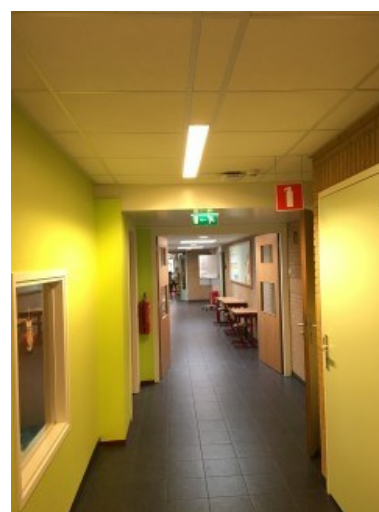
Het gebouw heeft een geldige gebruiksvergunning maar voor de gebouwdelen uit 1970/1981 zijn er een aantal punten welke aandacht vereisen. Zo kent het gebouw een enkele lange gang in het midden welke tijdens evacuatieoefeningen voor opstoppen zorgt. Daarnaast zijn er problemen met het hang en sluitwerk en zijn de buiten deuren deels moeilijk af te sluiten.

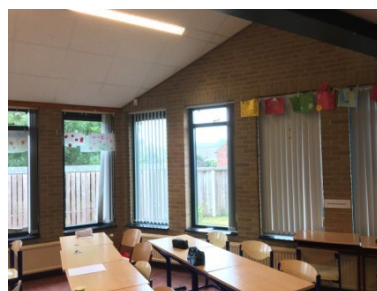
Het gebouwdeel uit 1970/1980 heeft deels mechanische ventilatie. Wel zijn er uit dit gebouwdeel de meeste klachten omtrent het binnenklimaat. Er wordt (door enkel glas en gebrekkig hang en sluitwerk) tocht ervaren. Ramen kunnen geopend worden <1,80m en niet aan twee zijden van het lokaal.

Voor het gebouwdeel uit 2005 geldt dat er geen mechanische ventilatie is. Wel kunnen er ramen geopend worden <1,80m. Ventilatie aan twee zijden is zeer beperkt mogelijk

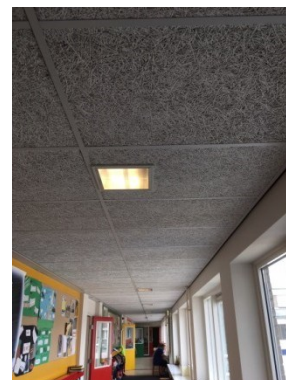
Het gebouw is in 1954 gebouwd. Daarmee is het gebouw 65 jaar oud. Het gebouw heeft geen levensduurverlengende renovatie ondergaan. Dit houdt in dat het gebouw al in aanmerking had moeten komen voor levensduurverlengende renovatie of nieuwbouw. Op basis van leeftijd scoort het gebouw een 4.

- Daken: er zijn lekkages bij de dakgoten.
- Vloeren: de vloeren zijn verouderd.
- CV-ketels: de drie Cv-ketels zijn conform het MJOP in 2018 vervangen.
- Sanitair: het sanitair is vervangen en voorzien van hangtoiletten, gietvloeren en tegelwerk. Het grote nadeel is dat er slechts 1 toilet is voor het personeel (tevens miva) en het toilet naast het leerlingentoilet is gelegen.
- Elektrische Installaties: dit is verouderd en nog niet vervangen.
- Riolering: geen problemen.
- Dubbel glas: dubbel glas is overal toegepast.

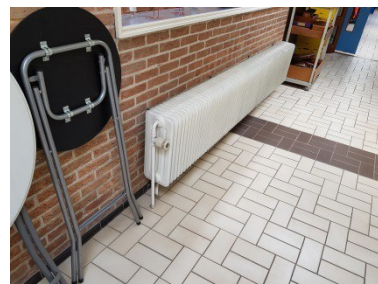
- Daken: geen aandachtspunten, bij warme dagen smelt het teer van het dak.
- Vloeren: gangen zijn verouderd tegelwerk (1973), lokalen zijn linoleum.
- CV-ketels: geen aandachtspunten.
- Sanitair: geen aandachtspunten.
- Elektrische Installaties: geen aandachtspunten.
- Riolering: geen aandachtspunten.
- Dubbel glas: gedeelten nog enkel glas.

- Plafonds: nog niet over systeemplafonds, in lokalen nog oude plafonds.

Ten aanzien van de bouwkundige elementen zijn er aandachtspunten/problemen met het dak, de vloeren, de afwezigheid van dubbel glas en de plafonds.

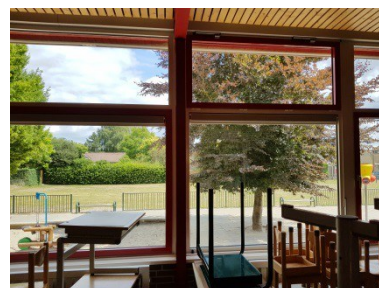
Het gebouw is niet voorzien van mechanische ventilatie en voldoet daarmee wel/niet aan de huidige eisen en normen uit het Bouwbesluit. Daarnaast is het mogelijk om in alle lokalen het raam te openen op een hoogte >1,80 meter (1 kant).

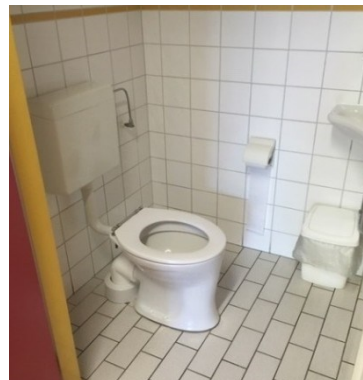
Het gebouw is in 1981 gebouwd. Daarmee is het gebouw 38 jaar oud. Het gebouw heeft geen levensduurverlengende renovatie ondergaan. Dit houdt in dat het gebouw binnen 0 – 5 jaar in aanmerking zou moeten komen voor levensduurverlengende renovatie of nieuwbouw. Op basis van leeftijd scoort het gebouw een 4.

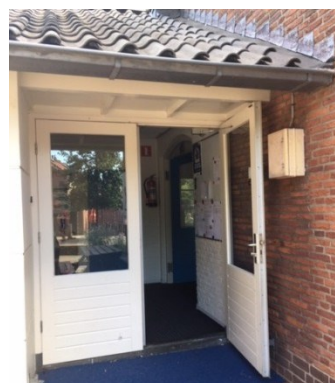
- Daken: geen problemen.
- Vloeren: geen problemen, in 2015 is de vloerbedekking vervangen.
- CV-ketels: geen problemen. Recentelijk niet vervangen. In het MJOP staat vervanging Cv-ketel binnenkort op de planning.
- Sanitair: geen problemen en netjes onderhouden. Recentelijk een gietvloer in de keukentoiletten geplaatst. Er ligt nog enigszins gedateerd tegelwerk in de sanitaire ruimten van groepen 3 tot en met 8.

- Elektrische Installaties: geen problemen, CV-leidingen worden iedere 15 jaar vervangen conform MJOP.
- Riolering: geen problemen.
- Dubbel glas: overall is dubbel glas toegepast. Wel problemen met het hang en sluitwerk op een aantal plekken (waaronder in de directiekamer).
- Plafonds: prima en nette uitstraling, witte systeemplafonds.

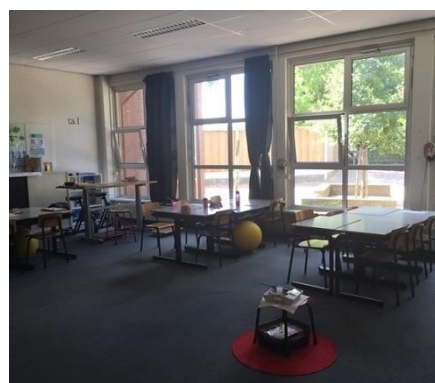
Het gebouw is niet voorzien van mechanische ventilatie en voldoet daarmee niet aan de huidige eisen en normen uit het Bouwbesluit. Het is mogelijk om in alle lokalen het raam te openen op een hoogte <1,80 meter (1 kant).

De school geeft aan dat het gebouw veel warmte binnenlaat en vasthoudt, waardoor klimaatproblemen ontstaan. In de units 3/4/5/6 worden hoofdpijn klachten ervaren.

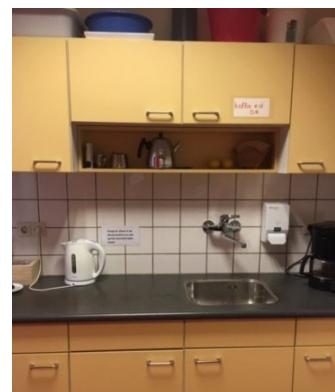
Het gebouw is in 1975 gebouwd. Daarmee is het gebouw 44 jaar oud. Het gebouw heeft geen levensduurverlengende renovatie ondergaan. Dit houdt in dat het gebouw al in aanmerking had moeten komen voor levensduurverlengende renovatie of nieuwbouw. Op basis van leeftijd scoort het gebouw een 4.

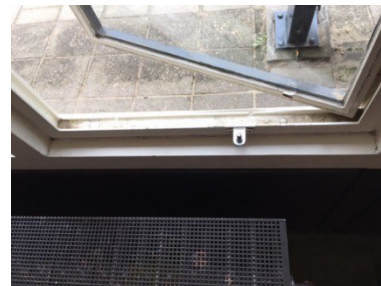
- Elektrische Installaties: dit is 44 jaar oud en nog niet vervangen.
- Riolering: geen problemen.
- Dubbel glas: alleen de kleutergroep heeft dubbel glas. De rest van het onderwijsgebouw heeft enkel glas. De kozijnen zijn van hout.
- Plafonds: de plafonds zeer verouderd; veel lokalen hebben houten plafonds. De gangen hebben grijze vezelplafonds. De houten latten plafonds zorgen voor veel stof. Het kantoor van de directiekamer heeft een houten latten plafond. De geur was al enkele tijd niet in orde. Na inspectie bleek er veel stof en ongedierte boven het plafond te zijn. De lokalen zijn ook voorzien van een latten plafond waarvan niet onderzocht is of hier ook zaken onder zitten.

Ten aanzien van de bouwkundige elementen zijn er aandachtspunten/problemen met de daken, vloeren, plafonds en toiletten. Ook is de keuken voor het personeel erg gedateerd. Samenvattend is te zien dat het gebouw aan de binnenzijde toe is aan nieuwbouw/renovatie. Bijna het hele gebouw heeft houten kozijnen, enkel glas en verouderde vloeren en plafonds. Daarnaast is de geur in de kantoren en stafruimten bedompt.

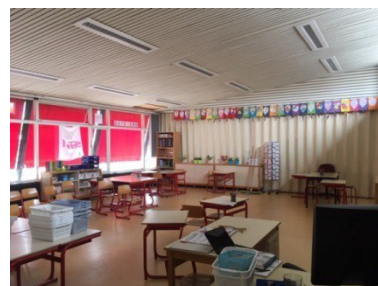
Het gebouw is niet voorzien van mechanische ventilatie en voldoet daarmee niet aan de huidige eisen en normen uit het Bouwbesluit. Het is mogelijk om in alle lokalen het raam te openen op een hoogte >1,80 meter aan één zijde van het lokaal. De andere zijde, gelegen aan de buitenzijde, kunnen geopend worden <1,80 meter. Ventilatie kan daarmee aan twee kanten van het lokaal plaatsvinden.

De ramen aan de binnenzijde van de lokalen (in de opbouwen van de school) zijn voorzien van zonwerend folie, omdat de temperatuur in de zomermaanden dusdanig hoog is dat dit het onderwijsproces verstoort.

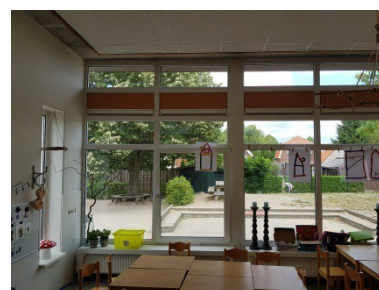
Het gebouw is voorzien van mechanische ventilatie maar deze wordt niet gebruikt omdat het niet functioneert. Daarnaast is het mogelijk om in de meeste lokalen het raam te openen op een hoogte >1,80 meter aan één kant.

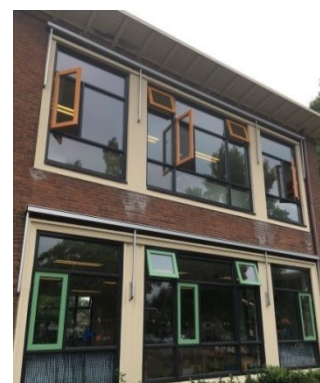
- Daken: lekkage in de houten dakrand ter zijde van de pleinkant (zie foto)
- Vloeren: linoleum vloer wordt onderhouden conform MJOP.
- Cv-ketels: geen problemen, wordt tot 2027 nog niet vervangen. Leeftijd niet bekend.
- Sanitair: geen problemen. Netjes; gietvloer en tegelwerk.
- Elektrische Installaties: geen problemen.
- Riolering: geen problemen.
- Dubbel glas: overal dubbel glas.

- Plafonds: netjes, witte systeemplafonds in lokalen en stucwerk in de gangen.

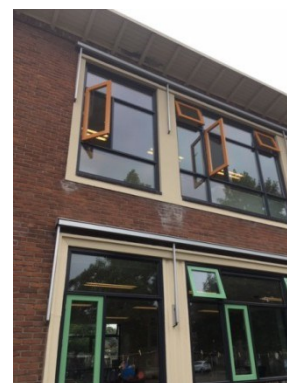
Beide gebouwdelen zijn niet voorzien van mechanische ventilatie en voldoen daarmee niet aan de huidige eisen en normen uit het Bouwbesluit. Het is mogelijk om in alle lokalen een klein raam te openen op een hoogte >1,80 meter en een groter raam op een hoogte <1,80 meter (1 kant). Vandaar dat een 4 wordt gegeven.

De school geeft aan dat er veel hoofdpijnklaften zijn en dat de temperatuur blijft hangen. Met name op de eerste verdieping daalt de temperatuur niet en blijft het klimaat bedompt.

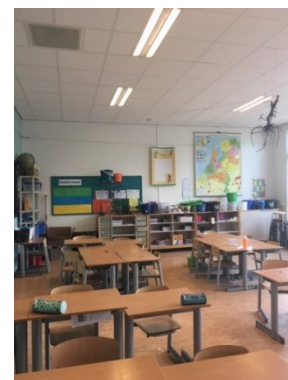
De opzet van het gebouwdeel uit 1992 is klaslokalen gelegen in een cluster aan een smalle of brede (foto) gang. Op deze brede gangen is op diverse plekken ook ruimte gecreëerd voor werkplekken voor leerlingen. Deze ruimte is passend gerealiseerd bij de groepen 3/4 op de begane grond. Op de verdieping bij groepen 5 en 6 is een smalle gang waar aan de gevel een aantal werkplekken is gecreëerd. Dit is minder passend. De school geeft aan in de nabijheid van alle lokalen deze werkplekken te willen creëren. Ook geeft de school aan extra behoefte te hebben aan meer transparantie te hebben tussen de lokalen en de gang. Dit gebouwdeel scoort vanwege de wensen voor meer transparantie en werkplekken nabij alle lokalen een 6.

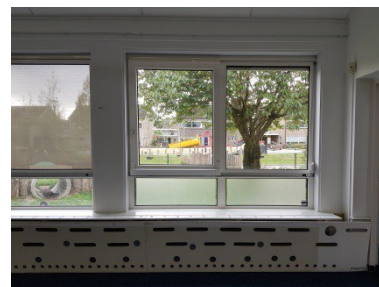
Het gebouw is niet voorzien van mechanische ventilatie. Het is mogelijk om in alle lokalen het raam te openen op een hoogte >1,80 meter aan 2 kanten.

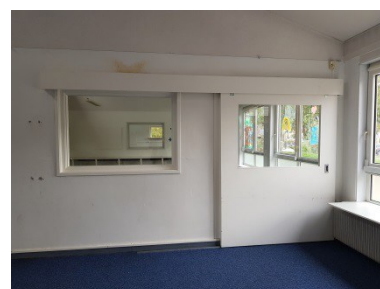
Gezien de structuur van het gebouw (gangenschool), en beperkte mogelijkheden om te kunnen differentiëren in lesvormen wordt het gebouw als onvoldoende beoordeeld (4). Echter zijn de lokalen ruim en is er de mogelijkheid om middels schuifwanden van twee ruimten één ruimte te maken. Dit verhoogt de functionaliteit van het gebouw. De score wordt daarom genuanceerd tot een 5.

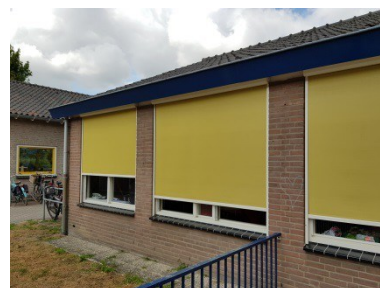
Het is een gebouw met een degelijke en functionele uitstraling. Het gebouw straalt één geheel uit. Er is sprake van uitbreiding. Het gebouw past goed in de omgeving. De kavel is ruim van opzet (zie 1.4).

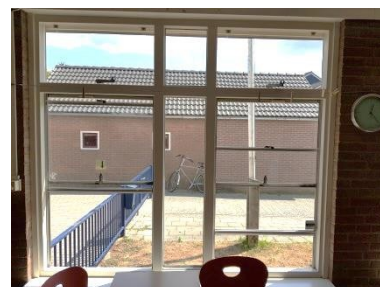
- Daken: regelmatig lekkages, nooit vervangen.
- Vloeren: linoleum, gebruikssporen zijn echt wel zichtbaar.
- CV-ketels: geen aandachtspunten.
- Sanitair: geen aandachtspunten.
- Elektrische Installaties: 2 jaar geleden vervangen.
- Riolering: aan het gedeelte van de kleuters regelmatig verstopping en stankoverlast.
- Dubbel glas: nog niet overal toegepast, op sommige plaatsen nog oude kozijnen

- Plafonds: systeemplafonds, gedeelte is nog hout en vertoont scheurvorming.

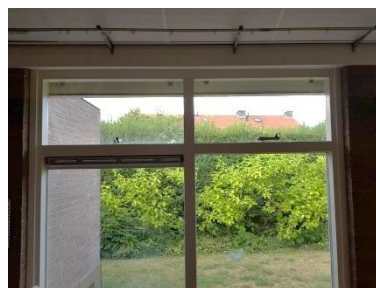
Het gebouw is niet voorzien van mechanische ventilatie (slechts 1 lokaal) en voldoet niet aan de huidige eisen en normen uit het Bouwbesluit. Daarnaast is het mogelijk om in alle lokalen het raam te openen op een hoogte op een hoogte >1,80 meter (1 kanten).

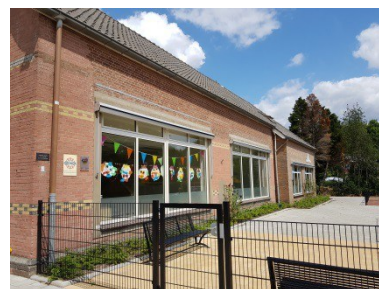
Het gebouwdeel uit 1912 heeft een degelijke en functionele uitstraling. Het gebouwdeel uit 2005 is jong en opvallend vormgegeven. Het gebouw straalt één geheel uit. Er is sprake van uitbreiding. Het gebouw past goed in de omgeving. De kavel is ruim van opzet (zie 1.4).

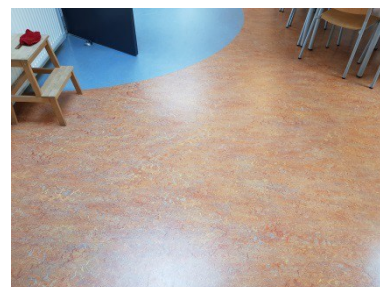
- Daken: lekkages bij regenval.
- Vloeren: geen aandachtspunten (zijn in mei nog opnieuw in de was gezet)
- CV-ketels: 4 CV ketels in 1 ruimte, geen aandachtspunten.
- Sanitair: deels verouderd, nog tegelvloeren.

- Elektrische Installaties: nog een oude stoppenkast, verouderd.
- Riolering: geen aandachtspunten, in 2018 is schoolplein vernieuwd.
- Dubbel glas: dubbelglas en kunststof kozijnen.
- Plafonds: systeemplafonds.

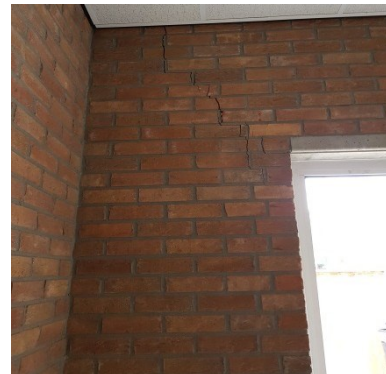
- Daken: geen aandachtspunten. In één muur scheurvorming opgetreden.
- Vloeren: geen aandachtspunten.
- CV-ketels: 4 CV ketels in 1 ruimte, geen aandachtspunten.
- Sanitair: geen aandachtspunten
- Elektrische Installaties: nog een oude stoppenkast, verouderd (zelfde als 1912).
- Riolering: geen aandachtspunten, in 2018 is schoolplein vernieuwd.
- Dubbel glas: dubbelglas en kunststof kozijnen.
- Plafonds: systeemplafonds.

Ten aanzien van de bouwkundige elementen zijn er geen aandachtspunten/problemen.

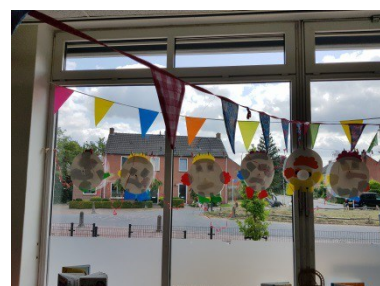
Het gebouw is niet voorzien van mechanische ventilatie en voldoet daarmee wel/niet aan de huidige eisen en normen uit het Bouwbesluit. Daarnaast is het mogelijk om in alle lokalen het raam te openen op een hoogte op een hoogte >1,80 meter (1 kant).

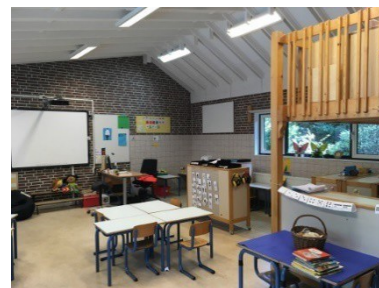
Het gebouw is niet voorzien van mechanische ventilatie en voldoet daarmee niet aan de huidige eisen en normen uit het Bouwbesluit.

Het is mogelijk om in alle lokalen het raam te openen op een hoogte >1,80 meter (1 kant). De lokalen hebben een hoogte van >4m waardoor opwarming in de ruimten enigszins vertraagd wordt.

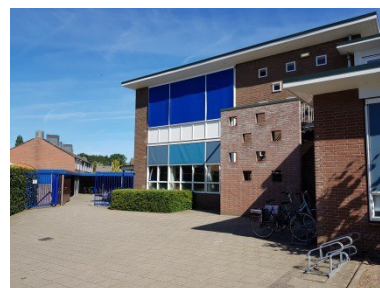
Het is een gebouw met een degelijke en functionele uitstraling. Het gebouw straalt één geheel uit. Er is sprake van uitbreiding. Het gebouw past goed in de omgeving. De kavel is ruim van opzet (zie 1.4), maar het terrein is wel krappert door de geplaatste noodlokalen.

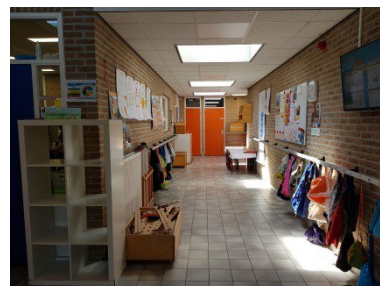
- Daken: geen aandachtspunten.
- Vloeren: zijn verouderd en aan vervanging toe.
- CV-ketels: het gedeelte heeft een eigen CV ketel. Een enkel lokaal is slecht warm te krijgen.
- Sanitair: nog niet vervangen, verouderd.
- Elektrische Installaties: geen aandachtspunten.
- Riolering: geen aandachtspunten.
- Dubbel glas: dubbelglas en kunststof kozijnen.
- Plafonds: systeemplafonds.

Ten aanzien van de bouwkundige elementen zijn er aandachtspunten/problemen met het sanitair en in beperkte mate met de CV-ketel.

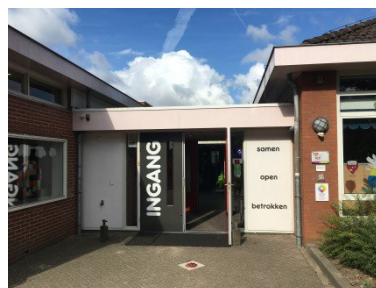
Het is een gebouw met een degelijke en functionele uitstraling. Het gebouw straalt één geheel uit. Er is sprake van een uitbreiding in 1991, 2001 en 2004. Het gebouw past goed in de omgeving. De kavel is ruim van opzet (zie 1.4).

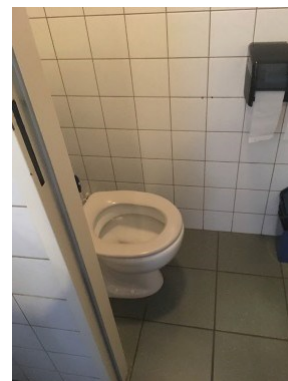
- Daken: enige tijd terug waren er problemen met de daken. Dit is naar alle waarschijnlijkheid opgelost.
- Vloeren: verouderd maar in goede staat.
- CV-ketels: verouderd.

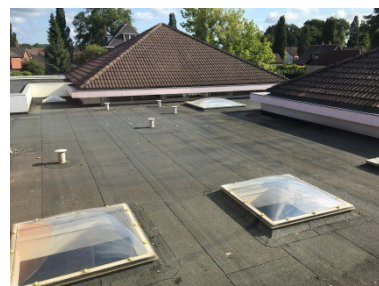
- Sanitair: vervangen tijdens de renovatie in 1991. Geen gietvloer maar tegels aanwezig. Geen hangende toiletpot aanwezig.
- Elektrische Installaties: uit renovatiejaar 1991.
- Riolering: functioneert goed.
- Dubbel glas is aanwezig.
- Plafonds zijn vervangen in 1991, behalve de plafonds in de lokalen uit 1951.

Er zijn geen aandachtspunten/problemen op het gebied van bouwkundige elementen.

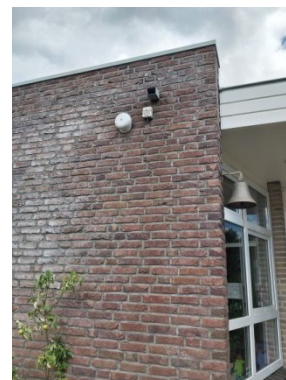
Er zijn geen aandachtspunten/problemen op het gebied van bouwkundige elementen.

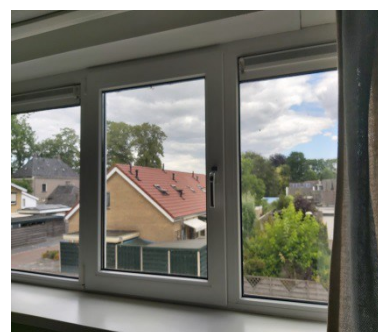
Het gebouw is niet voorzien van mechanische ventilatie en voldoet daarmee niet aan de huidige eisen en normen uit het Bouwbesluit. Het is mogelijk om in alle lokalen het raam te openen op een hoogte >1,80 meter (1 kant).
