# Overzicht IHP onderwijs gemeente Berkelland bijlage 7

## Quickscan

Dit document omvat de inhoud van bijlage 7b Quickscan deel 2

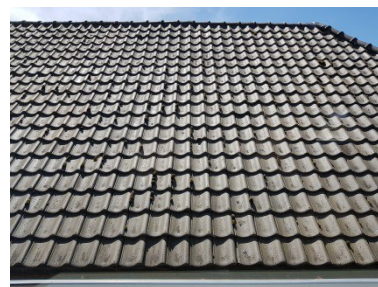
- Daken: geen aandachtspunten. Het gedeelte uit 1924 is wel verouderd.
- Vloeren: linoleum, in lokalen vloerbedekking, wordt binnenkort deels vervangen.
- CV-ketels: geen aandachtspunten, oude radiatoren.
- Sanitair: geen aandachtspunten.
- Elektrische Installaties: verouderd.
- Riolering: geen aandachtspunten.
- Dubbel glas: in 1 lokaal nog enkel glas, wel overal kunststof kozijnen.

- Plafonds: systeemplafonds.

Er zijn geen aandachtspunten/problemen op het gebied van daken, elektrische installaties en radiatoren.

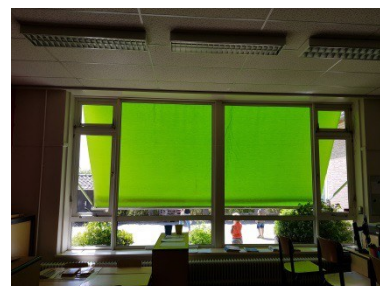
Het gebouw is niet voorzien van mechanische ventilatie en voldoet daarmee niet aan de huidige eisen en normen uit het Bouwbesluit. Daarnaast is het mogelijk om in alle lokalen het raam te openen op een hoogte op een hoogte >1,80 meter (1 kant).

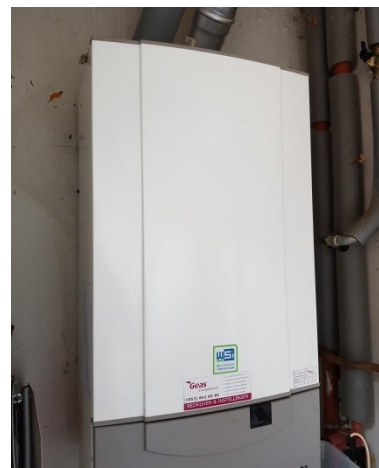
- Daken: geen aandachtspunten.
- Vloeren: linoleum en deels vloerbedekking bij de entrees.
- CV-ketels: geen aandachtspunten, boiler recentelijk vervangen.
- Sanitair: geen aandachtspunten.
- Elektrische Installaties: geen aandachtspunten.
- Riolering: geen aandachtspunten.
- Dubbel glas: overal aanwezig.

- Plafonds: houtvezelplafonds en systeemplafonds, is op sommige plaatsen aan vervanging toe.

Ten aanzien van de bouwkundige elementen zijn er geen aandachtspunten.

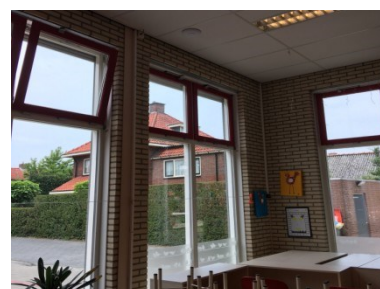
- Daken: deels vervangen in 2008
- Vloeren: vervangen in 2008
- CV-ketels: 1 cv-ketel uit 2008, 2 oudere exemplaren (onbekend welk jaar)
- Sanitair: vervangen in 2008
- Elektrische Installaties: geen problemen, vervangen in 2008
- Riolering: geen problemen
- Dubbel glas: overal aanwezig.
- Plafonds: gerenoveerd in 2008

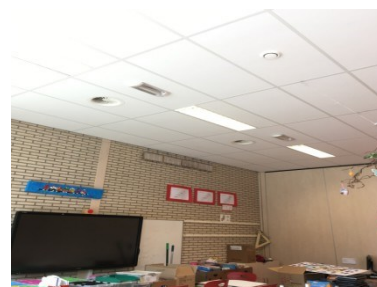
De aanbouw uit 2008 heeft mechanische ventilatie. Er is geen sprake van een Frisse Scholen klasse. Alle lokalen zijn voorzien van ramen op diverse hoogten die geopend kunnen worden. Op de begane grond kunnen er slechts aan 1 zijde ramen geopend worden. Met name het lokaal op de eerste verdieping wordt al te warm beschouwd.

De nieuwbouw heeft mechanische ventilatie maar geen frisse scholen klasse B.

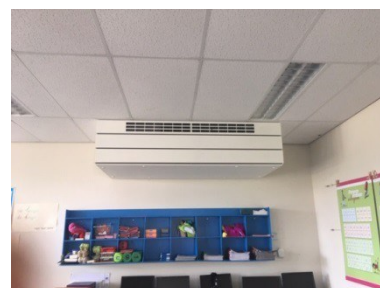
Het gebouw is sinds 2013 voorzien van mechanische ventilatie en voldoet daarmee wel aan de huidige eisen en normen uit het Bouwbesluit. Daarnaast is het mogelijk om in alle lokalen het raam te openen op een hoogte >1,80 meter (1 of 2 kanten). De luchtbehandeling is recentelijk geplaatst in de school als onderdeel van de verduurzaming / levensduurverlenging van de school. Gezien het feit dit recent is geïnstalleerd wordt ervan uitgegaan dat dit conform Frisse Scholen Klasse B is.

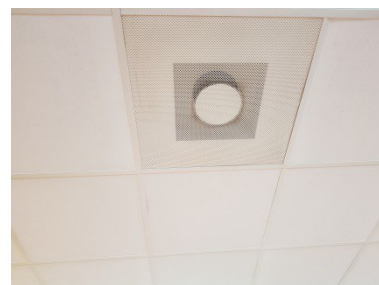
Het gebouw is voorzien van mechanische ventilatie welke onvoldoende functioneert. De school geeft aan dat het qua temperatuur en CO2 oploopt in de lokalen. Daarnaast is het mogelijk om in alle lokalen het raam te openen op een hoogte <1,80 meter aan 1 kant.

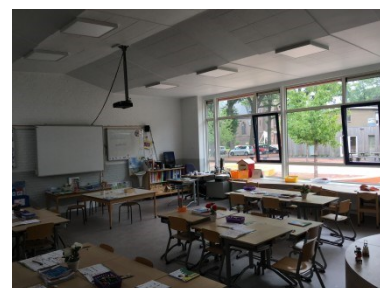
Er is in het gebouw geen sprake van mechanische ventilatie. Wel kunnen er ramen geopend worden op verschillende hoogten.

Daarbij is het d.m.v. ventilatieroosters in alle lokalen mogelijk om via twee zijden te ventileren.

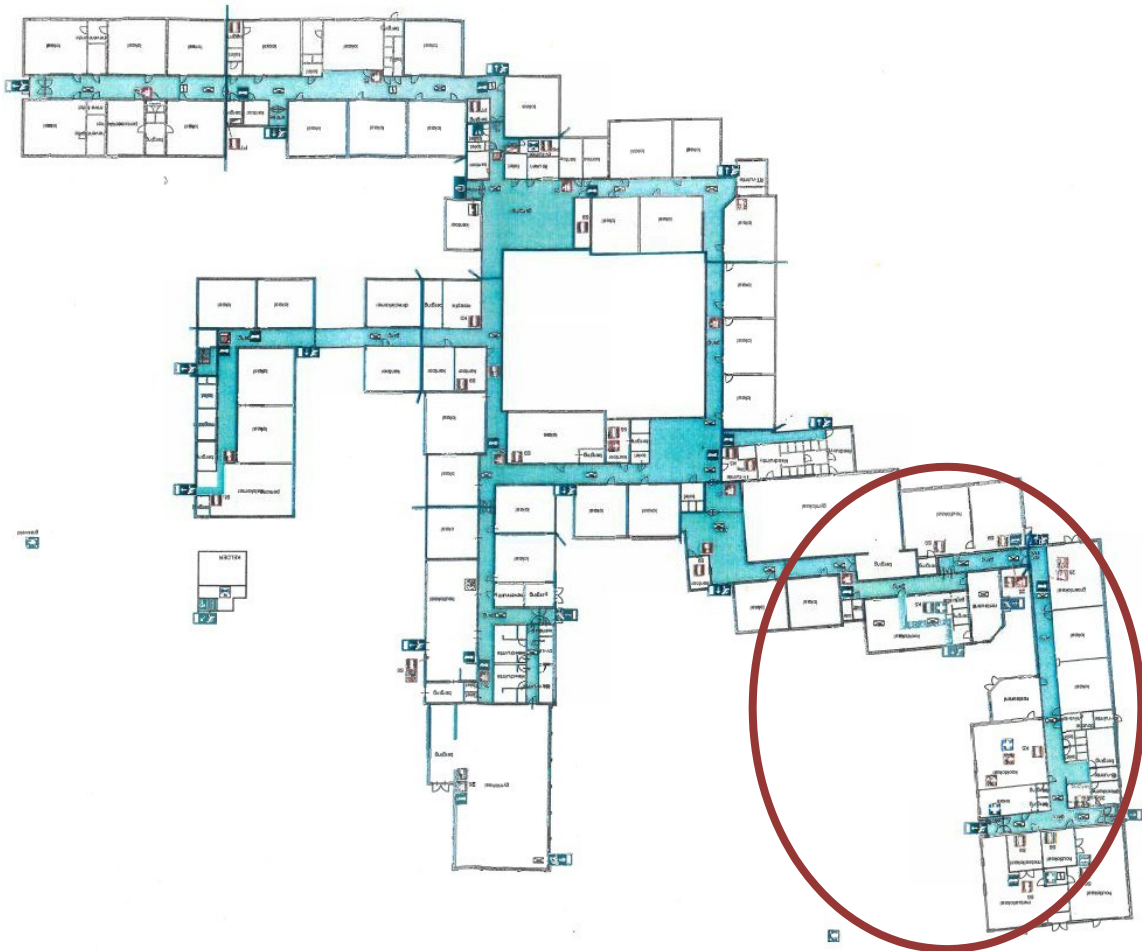
- 1.5. Plattegronden  
Plattegrond permanente gebouw uit 2003 voor de bovenbouw.  
Deze quickscan betreft het gebouwdeel die donker rood is.

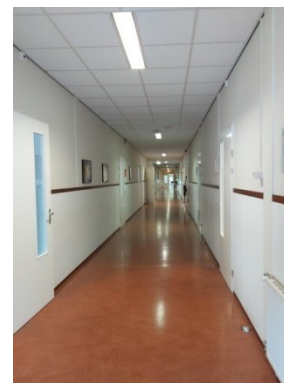
Het gebouw is in 2004 gebouwd. Daarmee is het gebouw 15 jaar oud. Het gebouw heeft geen levensduurverlengende renovatie ondergaan. Het is een semi permanent gebouw met een twintig jarige levensduur. Dit houdt in dat het gebouw over 5 jaar in aanmerking zou moeten komen voor levensduurverlengende renovatie of nieuwbouw. Op basis van leeftijd scoort het gebouw een 4.

- Daken: het gebouw heeft een plat dak en is niet geïsoleerd.
- Vloeren: de school heeft recent nieuwe vloerbedekking. Er treedt scheurvorming en verzakking op bij de dilataties. Hierdoor gaan de deuren en ramen zakken en zijn op een aantal plaatsen moeilijk te sluiten.
- Cv-ketels: deze zijn nu 15 jaar oud.
- Sanitair: het sanitair is netjes. Zie riolering.
- Elektrische Installaties: geen problemen.
- Riolering: in meerdere lokalen is sprake van rioollucht.
- Dubbel glas: overal toegepast.
- Plafonds: is netjes, witte systeemplafonds.

Ten aanzien van de bouwkundige elementen zijn er aandachtspunten/problemen met het feit dat het gebouw een semipermanent karakter heeft en het einde van de levensduur in zicht is. Dit uit zich in problemen met de riolering, de verzakking, scheurvorming en het klimaat. Er is niet voldoende afzuiging aanwezig in de praktijklokalen (technieklokaal en kooklokaal).

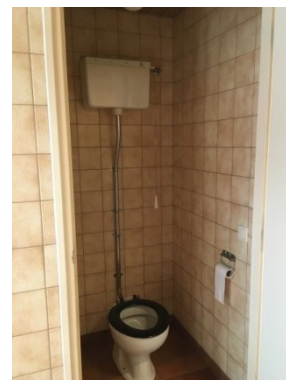
- Daken: de lichtkoepels zijn vochtig en vertonen vochtplekken.
- Vloeren: de lokalen en kantoren zijn voorzien van vloerbedekking t.b.v. akoestiek. worden vaak gereinigd en goed onderhouden. De gang is voorzien van grote tegels, duidelijke overgang tussen oorspronkelijk gebouw (gedateerde bruine tegels) en de uitbreiding.
- Cv-ketels: het gebouw heeft 2 Cv-ketels die worden onderhouden conform MJOP.
- Sanitair: het sanitair is sterk verouderd. Wel erg netjes en schoon.

Ten aanzien van de bouwkundige elementen zijn er aandachtspunten/problemen in dit gebouwdeel met het enkel glas, lekkages van de lichtkoepels en de gedateerde staat van veel elementen. Echter is het gebouw goed onderhouden.

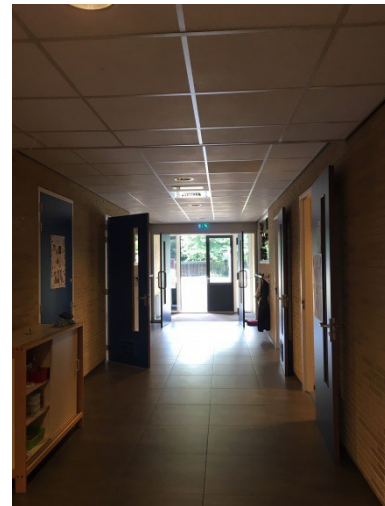
- Daken: last van lekkages. Wordt wel verholpen.
- Vloeren: de lokalen en kantoren zijn voorzien van vloerbedekking t.b.v. akoestiek. worden vaak gereinigd en goed onderhouden. De gang is voorzien van grote tegels, duidelijke overgang tussen oorspronkelijk gebouw (gedateerde bruine tegels) en de uitbreiding.
- Cv-ketels: het gebouw heeft 2 Cv-ketels die worden onderhouden conform MJOP.
- Sanitair: het sanitair is netjes en schoon.
- Elektrische Installaties: ICT vraagt veel en de installatie kan dit niet altijd aan.
- Riolering: geen problemen. In het MJOP staat wel een grote vervangingsopgave in 2021.
- Dubbel glas: dubbel glas in dit gebouwdeel.
- Plafonds: eigentijds, witte systeemplafonds.

Ten aanzien van de bouwkundige elementen zijn er aandachtspunten/problemen in dit gebouwdeel met de lekkages. Het gebouw is goed onderhouden.

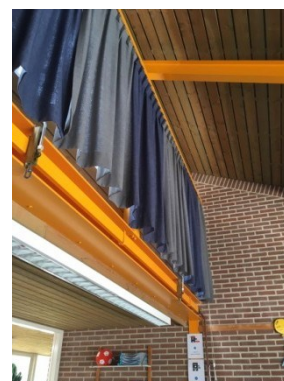
Het gebouwdeel uit 1983 en het gebouwdeel uit de jaren'90 zijn niet voorzien van mechanische ventilatie en voldoen daarmee niet aan de huidige eisen en normen uit het Bouwbesluit. Het is mogelijk om in alle lokalen het raam te openen op een hoogte >1,80 meter door middel van uitzetramen in de aanbouw op het dak. Ook kunnen de ramen <1,80m open aan de buitenzijde van de lokalen. In alle lokalen kan het raam dus aan twee kanten open.

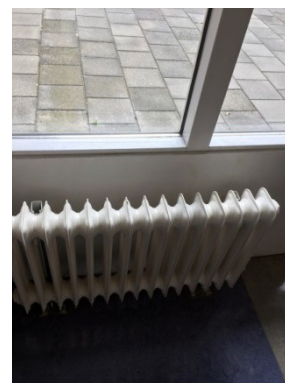
Het gebouw is in 1982 gebouwd. Daarmee is het gebouw 37 jaar oud. Het gebouw heeft geen levensduurverlengende renovatie ondergaan. Dit houdt in dat het gebouw over 3 jaar in aanmerking zou moeten komen voor levensduurverlengende renovatie of nieuwbouw. Op basis van leeftijd scoort het gebouw een 4.

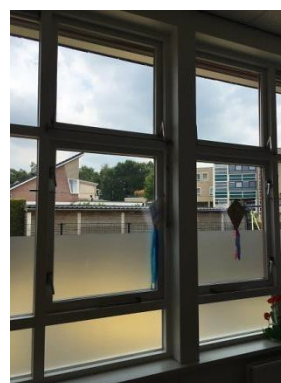
Het gebouw is niet voorzien van mechanische ventilatie en voldoet daarmee niet aan de huidige eisen en normen uit het Bouwbesluit. Het is mogelijk om in alle lokalen het raam te openen op een hoogte >1,80 meter (1 kant). Omdat het aantal leerlingen maximaal 12 is in het lokaal, wordt het binnenmilieu met een 5,5 beoordeeld.

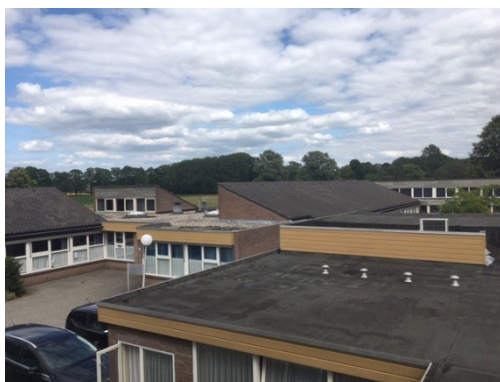
- Daken: de lichtkoepels zijn vochtig en vertonen vochtplekken.
- Vloeren: de lokalen en kantoren zijn voorzien van vloerbedekking t.b.v. akoestiek. worden vaak gereinigd en goed onderhouden. De gang is voorzien van grote tegels, duidelijke overgang tussen oorspronkelijk gebouw (gedateerde bruine tegels) en de uitbreiding.
- Cv-ketels: het gebouw heeft 2 Cv-ketels die worden onderhouden conform MJOP.
- Sanitair: het sanitair is sterk verouderd. Wel erg netjes en schoon.
- Elektrische Installaties: ICT vraagt veel en de installatie kan dit niet altijd aan.
- Riolering: geen problemen. In het MJOP staat wel een grote vervangingsopgave in 2021.
- Dubbel glas: enkel glas in dit gebouwdeel. De kozijnen sluiten niet goed.
- Plafonds: gedateerd, houten latten plafonds.

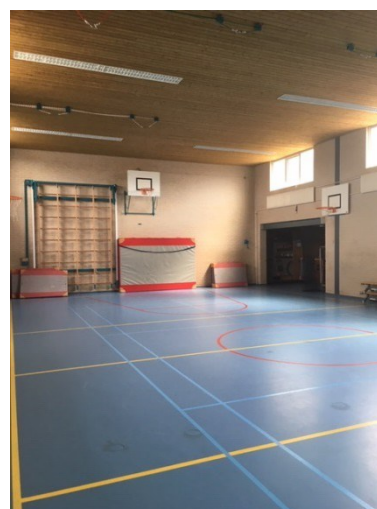
- Daken: geen problemen.

- Vloeren: geen problemen.
- CV-ketels: geen problemen.
- Sanitair: geen problemen.
- Elektrische Installaties: geen problemen.
- Riolering: geen problemen.
- Dubbel glas: overal toegepast.
- Plafonds: geen problemen, witte systeemplafonds.

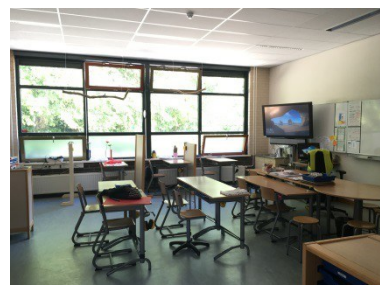
Het gebouw is niet voorzien van mechanische ventilatie en voldoet daarmee niet aan de huidige eisen en normen uit het Bouwbesluit. Daarnaast is het mogelijk om in alle lokalen het raam te openen op een hoogte >1,80 meter (1 kant).
