**verkennend bodemonderzoek  
Jonkersstraat 1 te Heesch**

*Projectnaam* Jonkersstraat 1 te Heesch  
*Projectnummer* B2082

*Status* Definitief  
*Versie* 1

*Aantal pagina's* 11 (exclusief bijlagen)  
*Datum* 26 juni 2018

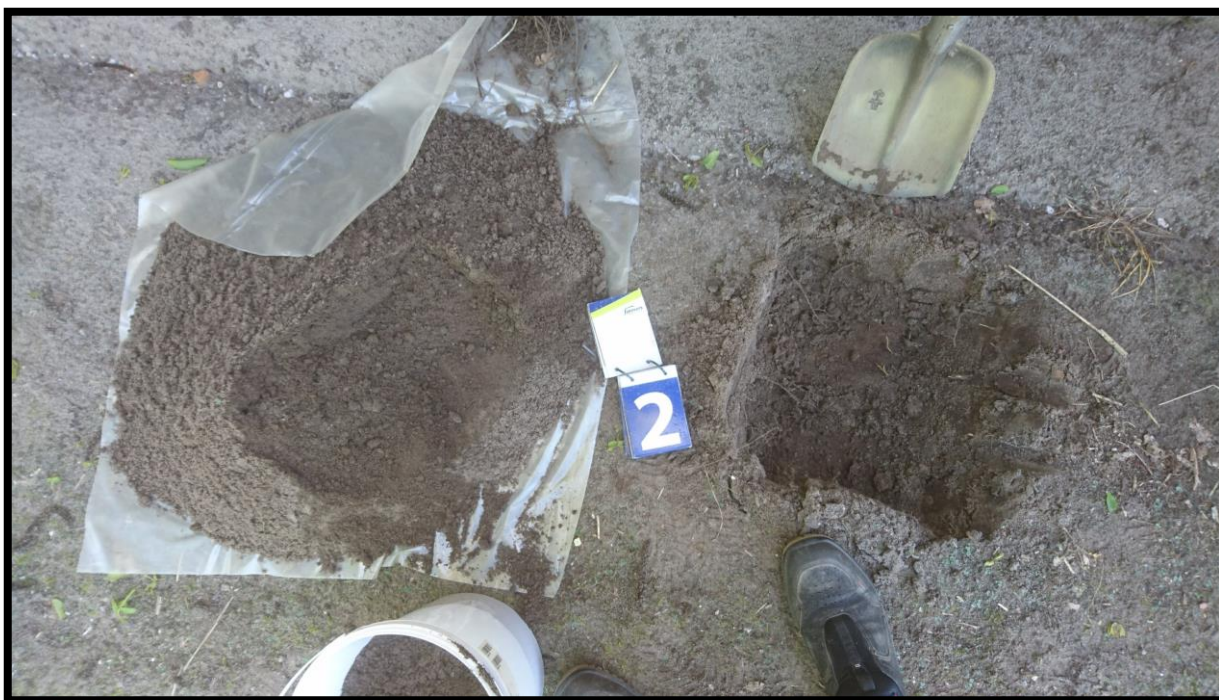
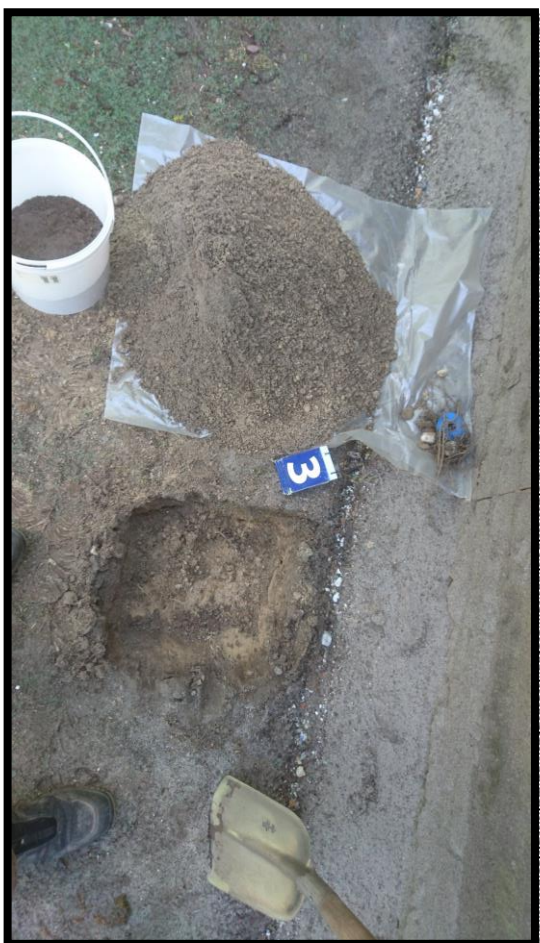
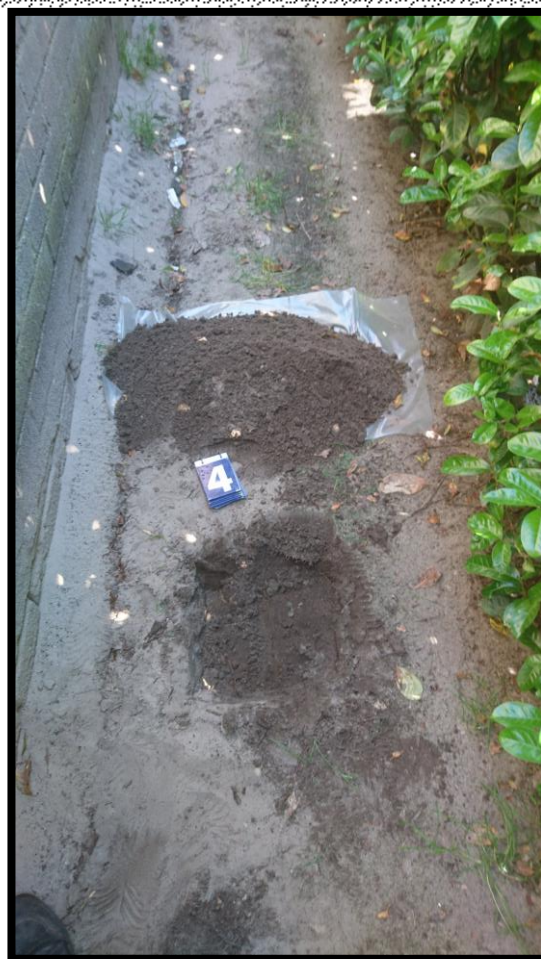
Foto's inspectiegaten en sleuven

Tijdens het graven en zeven/harken van grond uit de inspectiegaten zijn geen asbestverdachte fragmenten aangetroffen.

| mon-<br>ster | inspectiega-<br>ten | traject in m-<br>mv | analyse | analyseresultaten | | |
|---|---|---|---|---|---|---|
| mm1 | 02, 03, 04 | 0,00 – 0,10 | NEN5898 | chrysotiel | nee | 120 |
