## Rapport 200600688-20201392

15 januari 2021

Lichtmetingen ter hoogte van geprojecteerde  
Woning naast Loo 5 Nistelrode  
van lichtmasten van Sportpark  
"De Schellen"

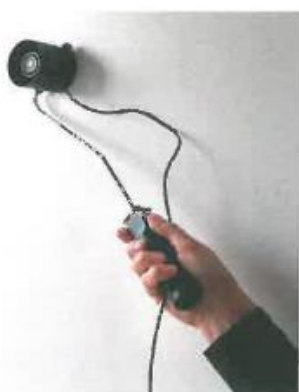
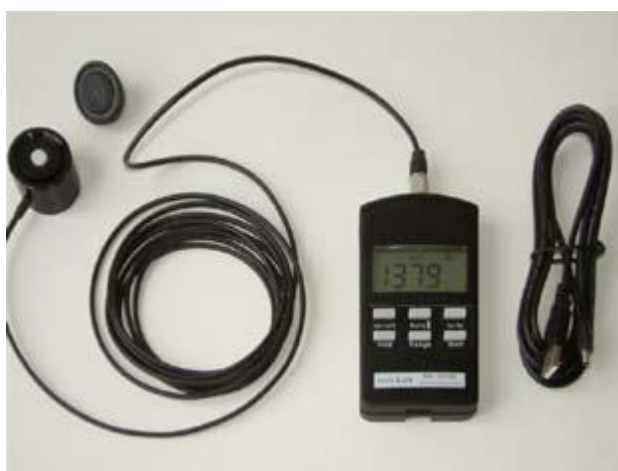
De verticale verlichtingssterkte is met de Mobilux luxmeter gemeten op een representatieve positie op het venster. De meetcel is met behulp van de BegrenzOr (Bundelbegrenzer 75°, zie foto linksonder) geplaatst “in het vlak van het geprojecteerde venster” gericht op de hinderbron. (Luxmeter Mobilux (1), fabricaat Czibula & Grundmann GmbH te Berlijn, welke bij correct gebruik voldoet aan DIN 5032 klasse A.)

Figuur 6: Luxmeter en bundelbegrenzer

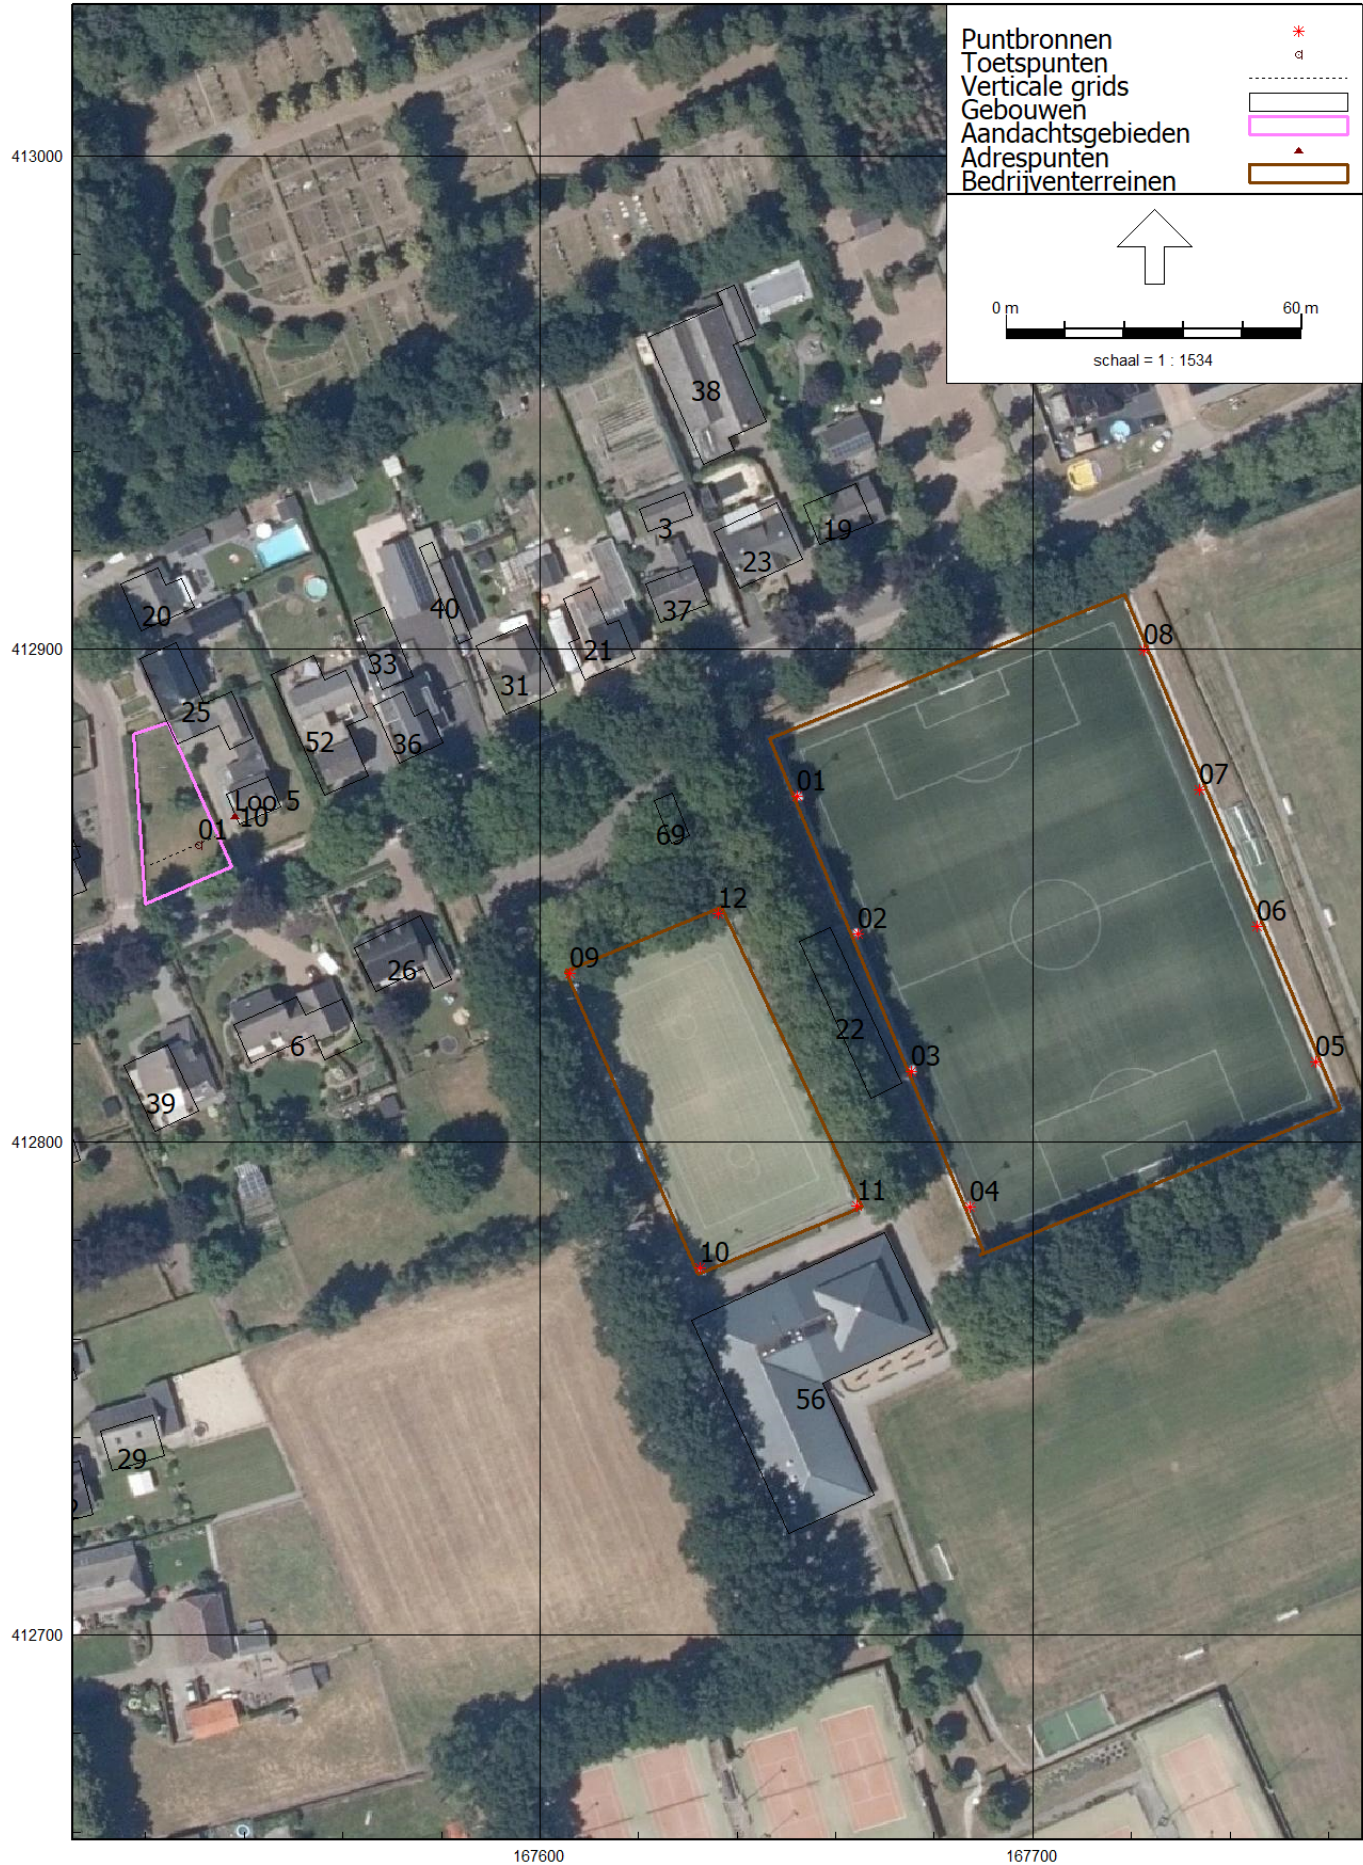
Figuur 02 : Situatie  
eerste model  
15 jan 2021, 16:17
