## **Verkennend bodem- en asbest en asfaltonderzoek**

Hoofdstraat 81b te Heeswijk-Dinther

Projectnummer: 20191837-1  
Datum: 11 december 2019

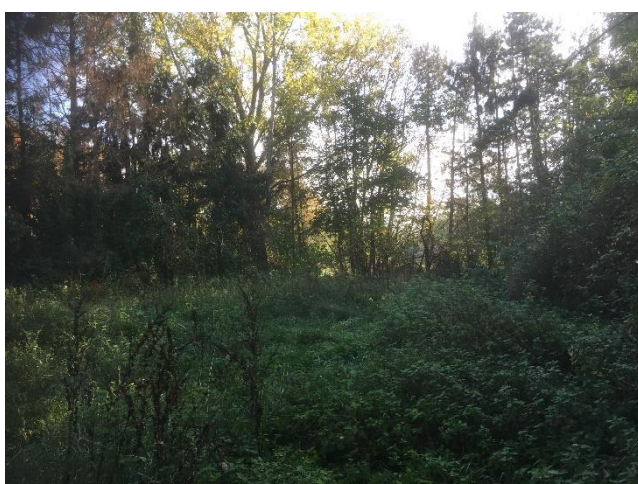
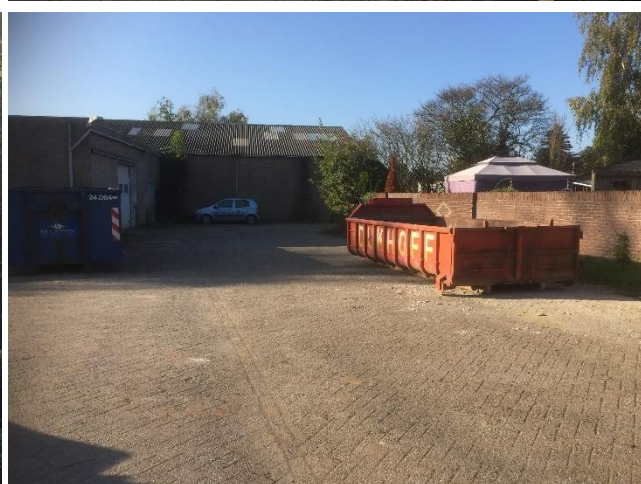
**Figuur 2: huidige situatie (6 foto's)**

Ten noorden van de onderzoekslocatie is de openbare weg 'Hoofdstraat' gelegen. Ten zuiden van het te onderzoeken gebied zijn een aantal agrarische percelen gelegen. In de overige richtingen wordt het te onderzoeken gebied omgeven door percelen in gebruik als wonen met tuin. De onderzoekslocatie ligt binnen de bebouwde kom. Voor een indruk van de onderzoekslocatie wordt verwezen naar figuur 2 en de situatietekening in bijlage 2.

Ter plaatse van de onderzoekslocatie is een verharding van klinkers en asfalt aanwezig. Onder de asfaltverharding is ter plaatse van de oprit een puinfundering aanwezig. De dikte van de puinfundering varieert van 0,30 tot 0,34 meter. De boven- en ondergrond bestaat overwegend uit zwak tot matig siltig, matig fijn zand. Plaatselijk is de bodem zwak humeus. Ter plaatse van het voormalige tankstation is geen olie-water reactie waargenomen. Boring 17 is gestaakt in verband met een ondoordringbare laag.

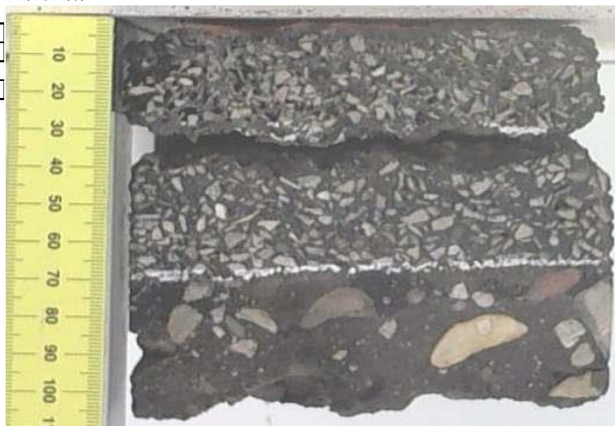
## Profiel foto

| Locatie | Kern | Dikte (mm) | Aantal lagen | Fluoriderend gebied |
|---|---|---|---|---|
| Asfaltverharding | B05 | 106 | 3 | Nee |

| Locatie | Boring/kern (laagdikte mm) | Gehalte (mg/kg ds) | Toetsing | |
|---|---|---|---|---|
| Asfaltverharding | B05 (0-108) + B11 (0-43) | 110 | 75 | Teerhoudend |

| Aantal lagen | 3 |

Op basis van de PAK-analyses blijkt dat het asfalt ter plaatse van de onderzoekslocatie teerhoudend is. Derhalve dient al asfalt (ca. 133,75 ton) als teerhoudend te worden afgevoerd.

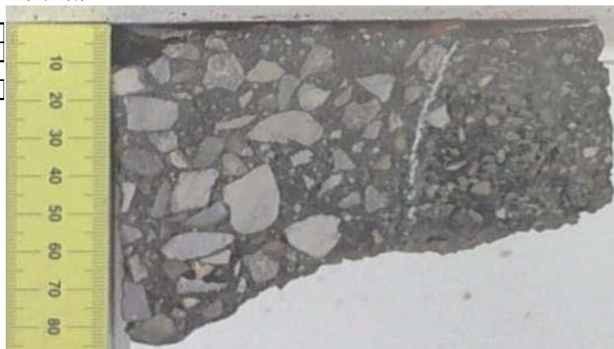
## Profiel foto

| Locatie | Kern | Dikte (mm) | Aantal lagen | Fluoriderend gebied |
|---|---|---|---|---|
| | B10 | 65 | 1 | Nee |

| Locatie | Boring/kern (laagdikte mm) | Gehalte (mg/kg ds) | Toetsing | |
|---|---|---|---|---|
| | B10 (0-65) | 210 | 75 | Teerhoudend |

| Aantal lagen | 1 |

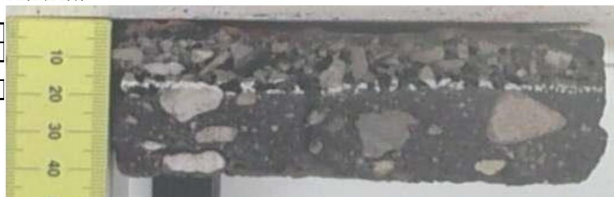
## Profiel foto

| Locatie | Kern | Dikte (mm) | Aantal lagen | Fluoriderend gebied |
|---|---|---|---|---|
| | B11 | 43 | 2 | Nee |

| Aantal lagen | 2 |
