kenmerk:  
**21.710-NEN.01**

## **HISTORISCH BODEMONDERZOEK**

(conform NEN5725)

Project:  
Watersteeg 14 te Vorstenbosch

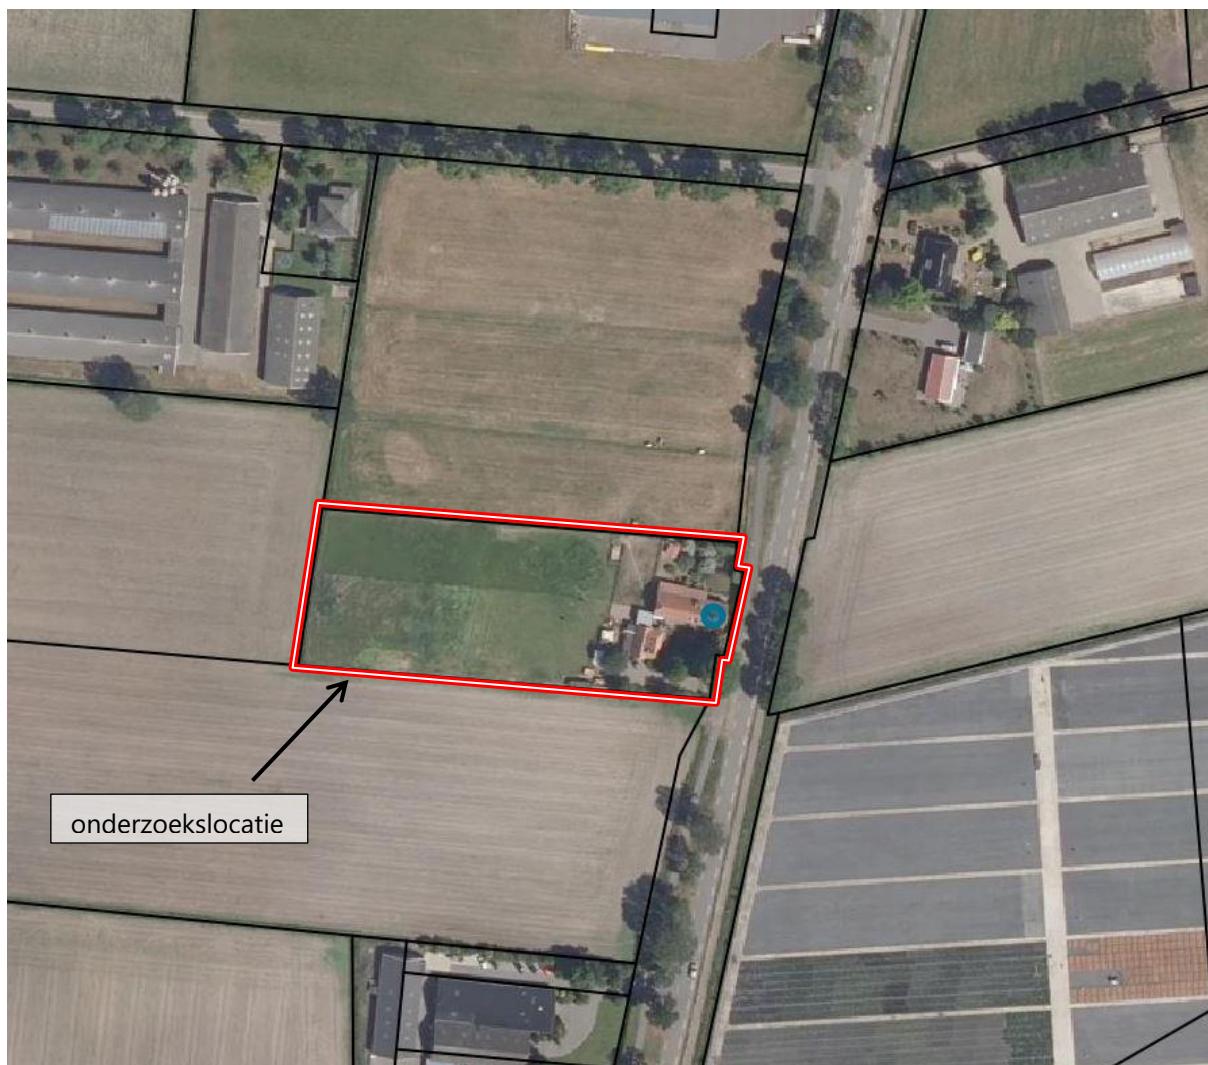
## **1.6 Luchtfoto onderzoekslocatie**

(bron: PDOK)

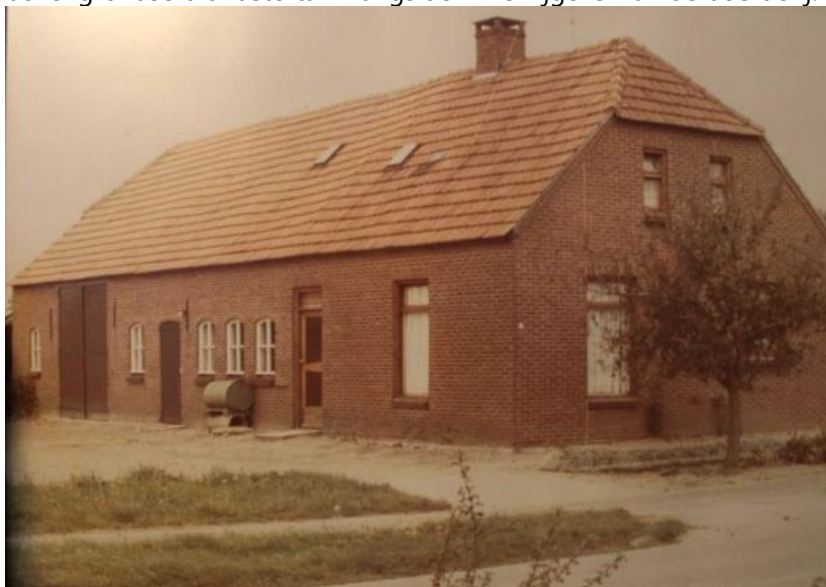
Voordat de woonboerderij werd aangesloten op het aardgasnetwerk werd er gebruikgemaakt van een bovengrondse brandstoftank langs de linkerzijgevel van de boerderij.

*foto uit begin jaren '70*

Voordat de boerderij op het aardgasnetwerk werd aangesloten, werd er gebruikgemaakt van een bovengrondse brandstoftank. Deze was langs de linkerzijgevel van de boerderij opgesteld.

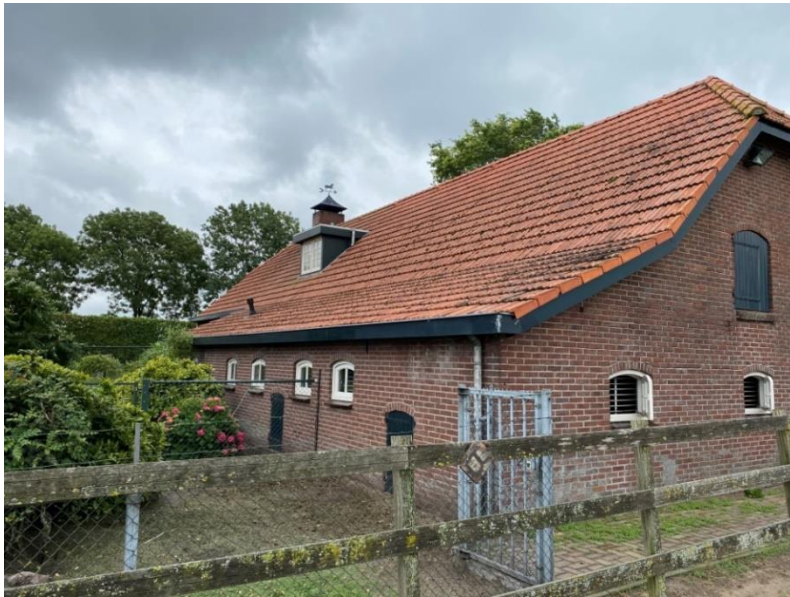
De woonboerderij is in 2 gedeelte verdeeld, het oostelijke gedeelte is het woongedeelte, het westelijke gedeelte is in gebruik als paardenstal. Noordelijk van de woonboerderij worden vogels (o.a. ganzen en kippen) gehouden. Westelijk van de woonboerderij is een rijbak voor paarden aanwezig.

*foto: noordwestelijke gevel woonboerderij*

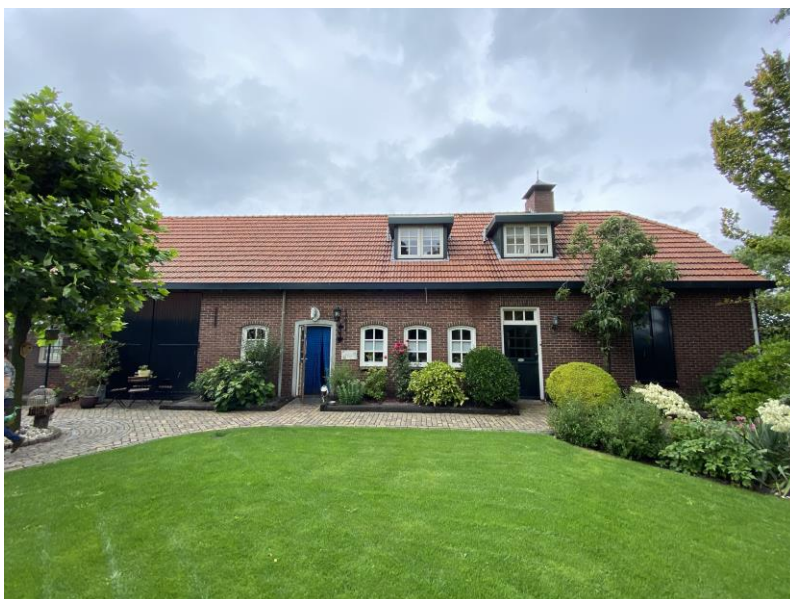
Zuidelijk van de woonboerderij is ingericht als siertuin en zijn zuidwestelijk op het erfgedeelte 2 schuren met asbestverdachte golfplaten, zonder regengoten aanwezig.

*foto: zuidgevel woonboerderij*

In het verleden is er een bovengrondse HBO-tank op de locatie aanwezig geweest. Zuidwestelijk op het erfgedeelte zijn 2 schuren met asbestverdachte golfplaten, zonder regengoten aanwezig.

Aangezien er geen regengoten onder de asbestverdachte golfplaten op de 2 schuurtjes aanwezig is, dient de druppelzone onder deze schuurtjes als een "asbestverdachte locatie" beschouwd te worden.

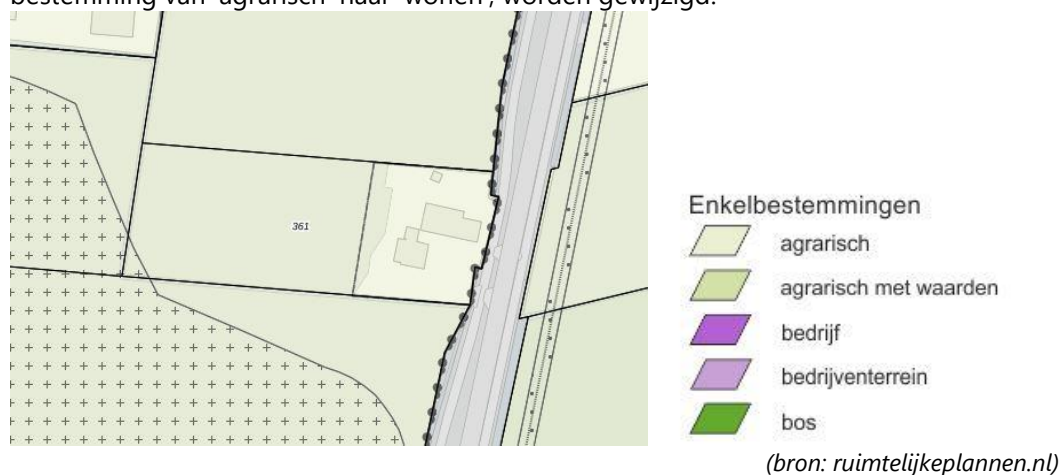
De aanleiding van dit onderzoek is de voorgenomen splitsing van de boerderij, hiermee zal de bestemming van 'agrarisch' naar 'wonen', worden gewijzigd.
