Onze ref: C230015.006/PHE  
Uw ref:  
Betreft: Actualiserend bodemonderzoek  
Weverstraat ong. Bernheze

Hierbij willen wij u de resultaten doen toekomen van het actualiserend bodemonderzoek aan de Weverstraat ong. te Nistelrode.

| Onderwerp | | Locatie en boringen | | | |
| Locatie | | Act. bodemonderzoek Weverstraat ong. Nistelrode | | | |

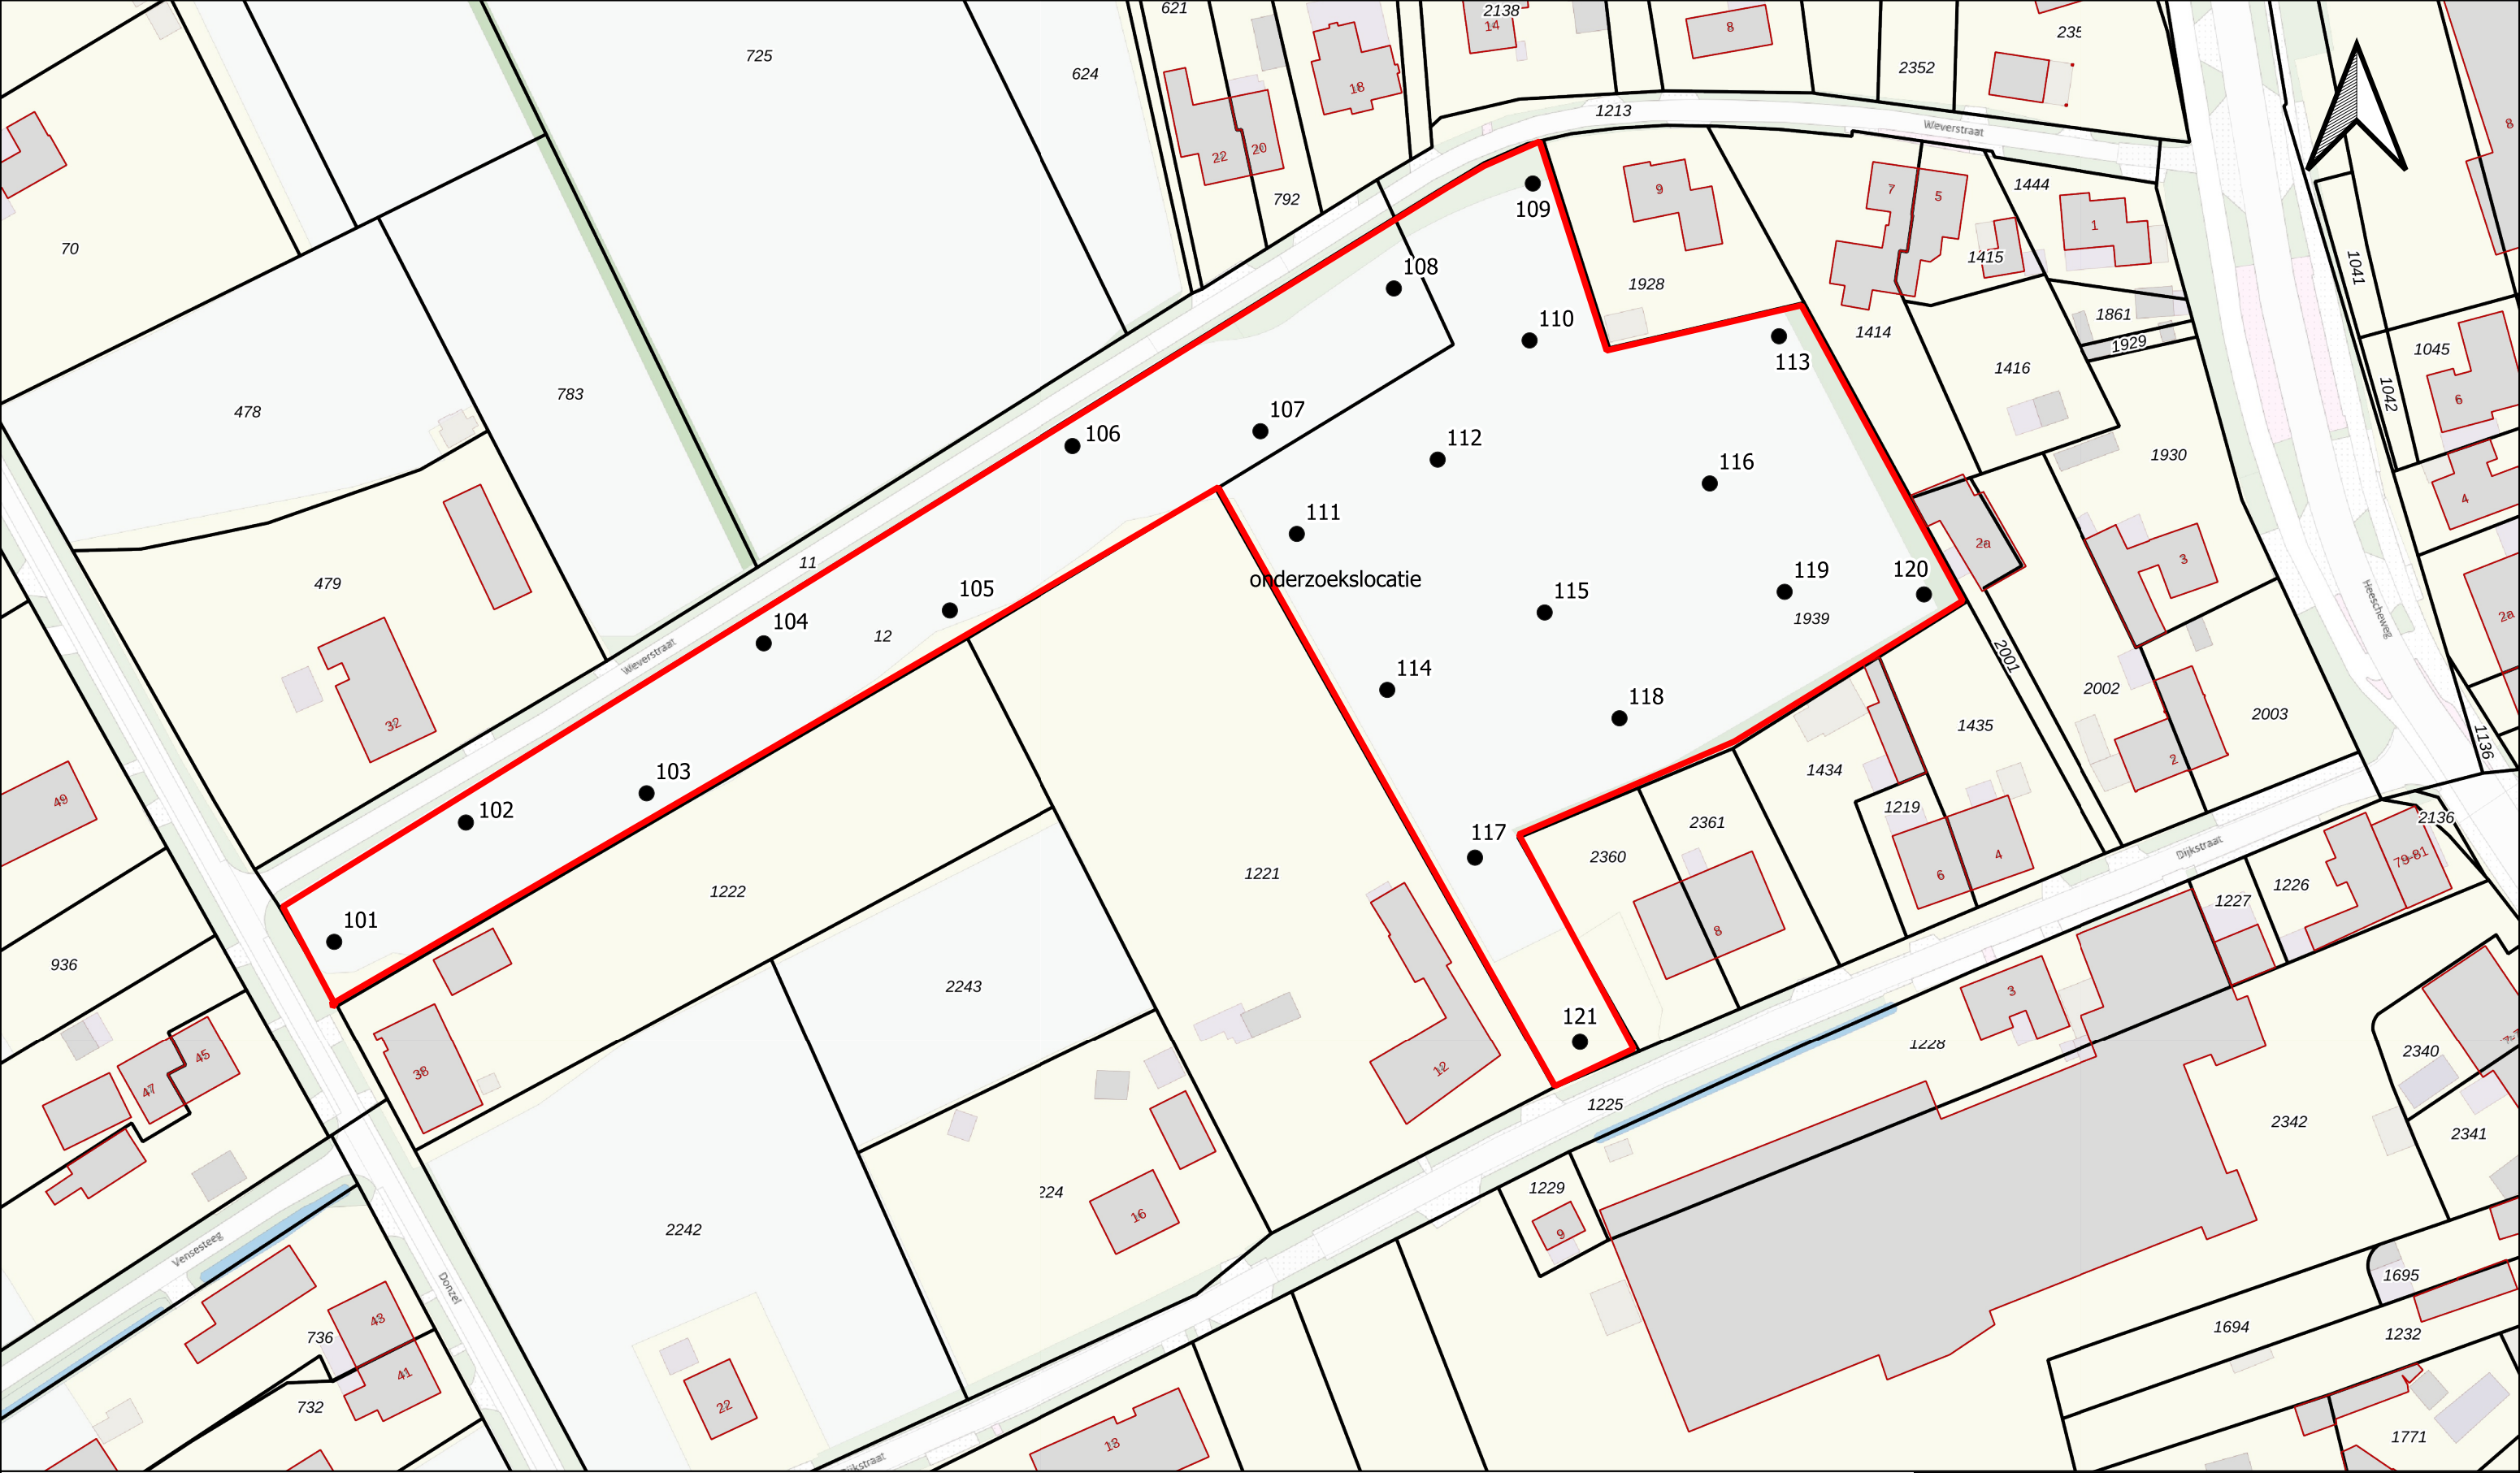
| Datum | | 06-03-2023 | Tekeningnr: | | 001 |

Op 6 maart 2023 zijn onafhankelijk van de opdrachtgever de grondboringen 101 t/m 121 geplaatst door de heer J. Timmermans (erkend monsternemer SIKB 2001), daarbij geassisteerd door de heer B. Schoenmakers. Voor de locaties van de boringen en een beschrijving van de opgeboorde grond ter plaatse wordt verwezen naar de bij dit schrijven bijgevoegde tekening en boorstaten. Bij geen van de monsters is een verdachte en/ of afwijkende geur waargenomen. In de bovengrond van ter plaatse van de voormalige bebouwing zijn sporen tot een zwakke bijmenging met puin aangetroffen.

● boring tot 50 cm-mv

Zintuiglijk zijn geen bijmengingen met asbest aangetroffen in of op de bodem, echter is geen onderzoek conform NEN5707 uitgevoerd. Op basis van de aangetroffen sporen tot zwakke bijmengingen met puin in de bovengrond is zou er aanleiding kunnen zijn tot het uitvoeren van een verkennend onderzoek naar asbest.
