VERKENNEND WATERBODEMONDERZOEK

ACHTERSTRAAT

TE NISTELRODE

| <b>Datum</b> | 28 oktober 2021 |

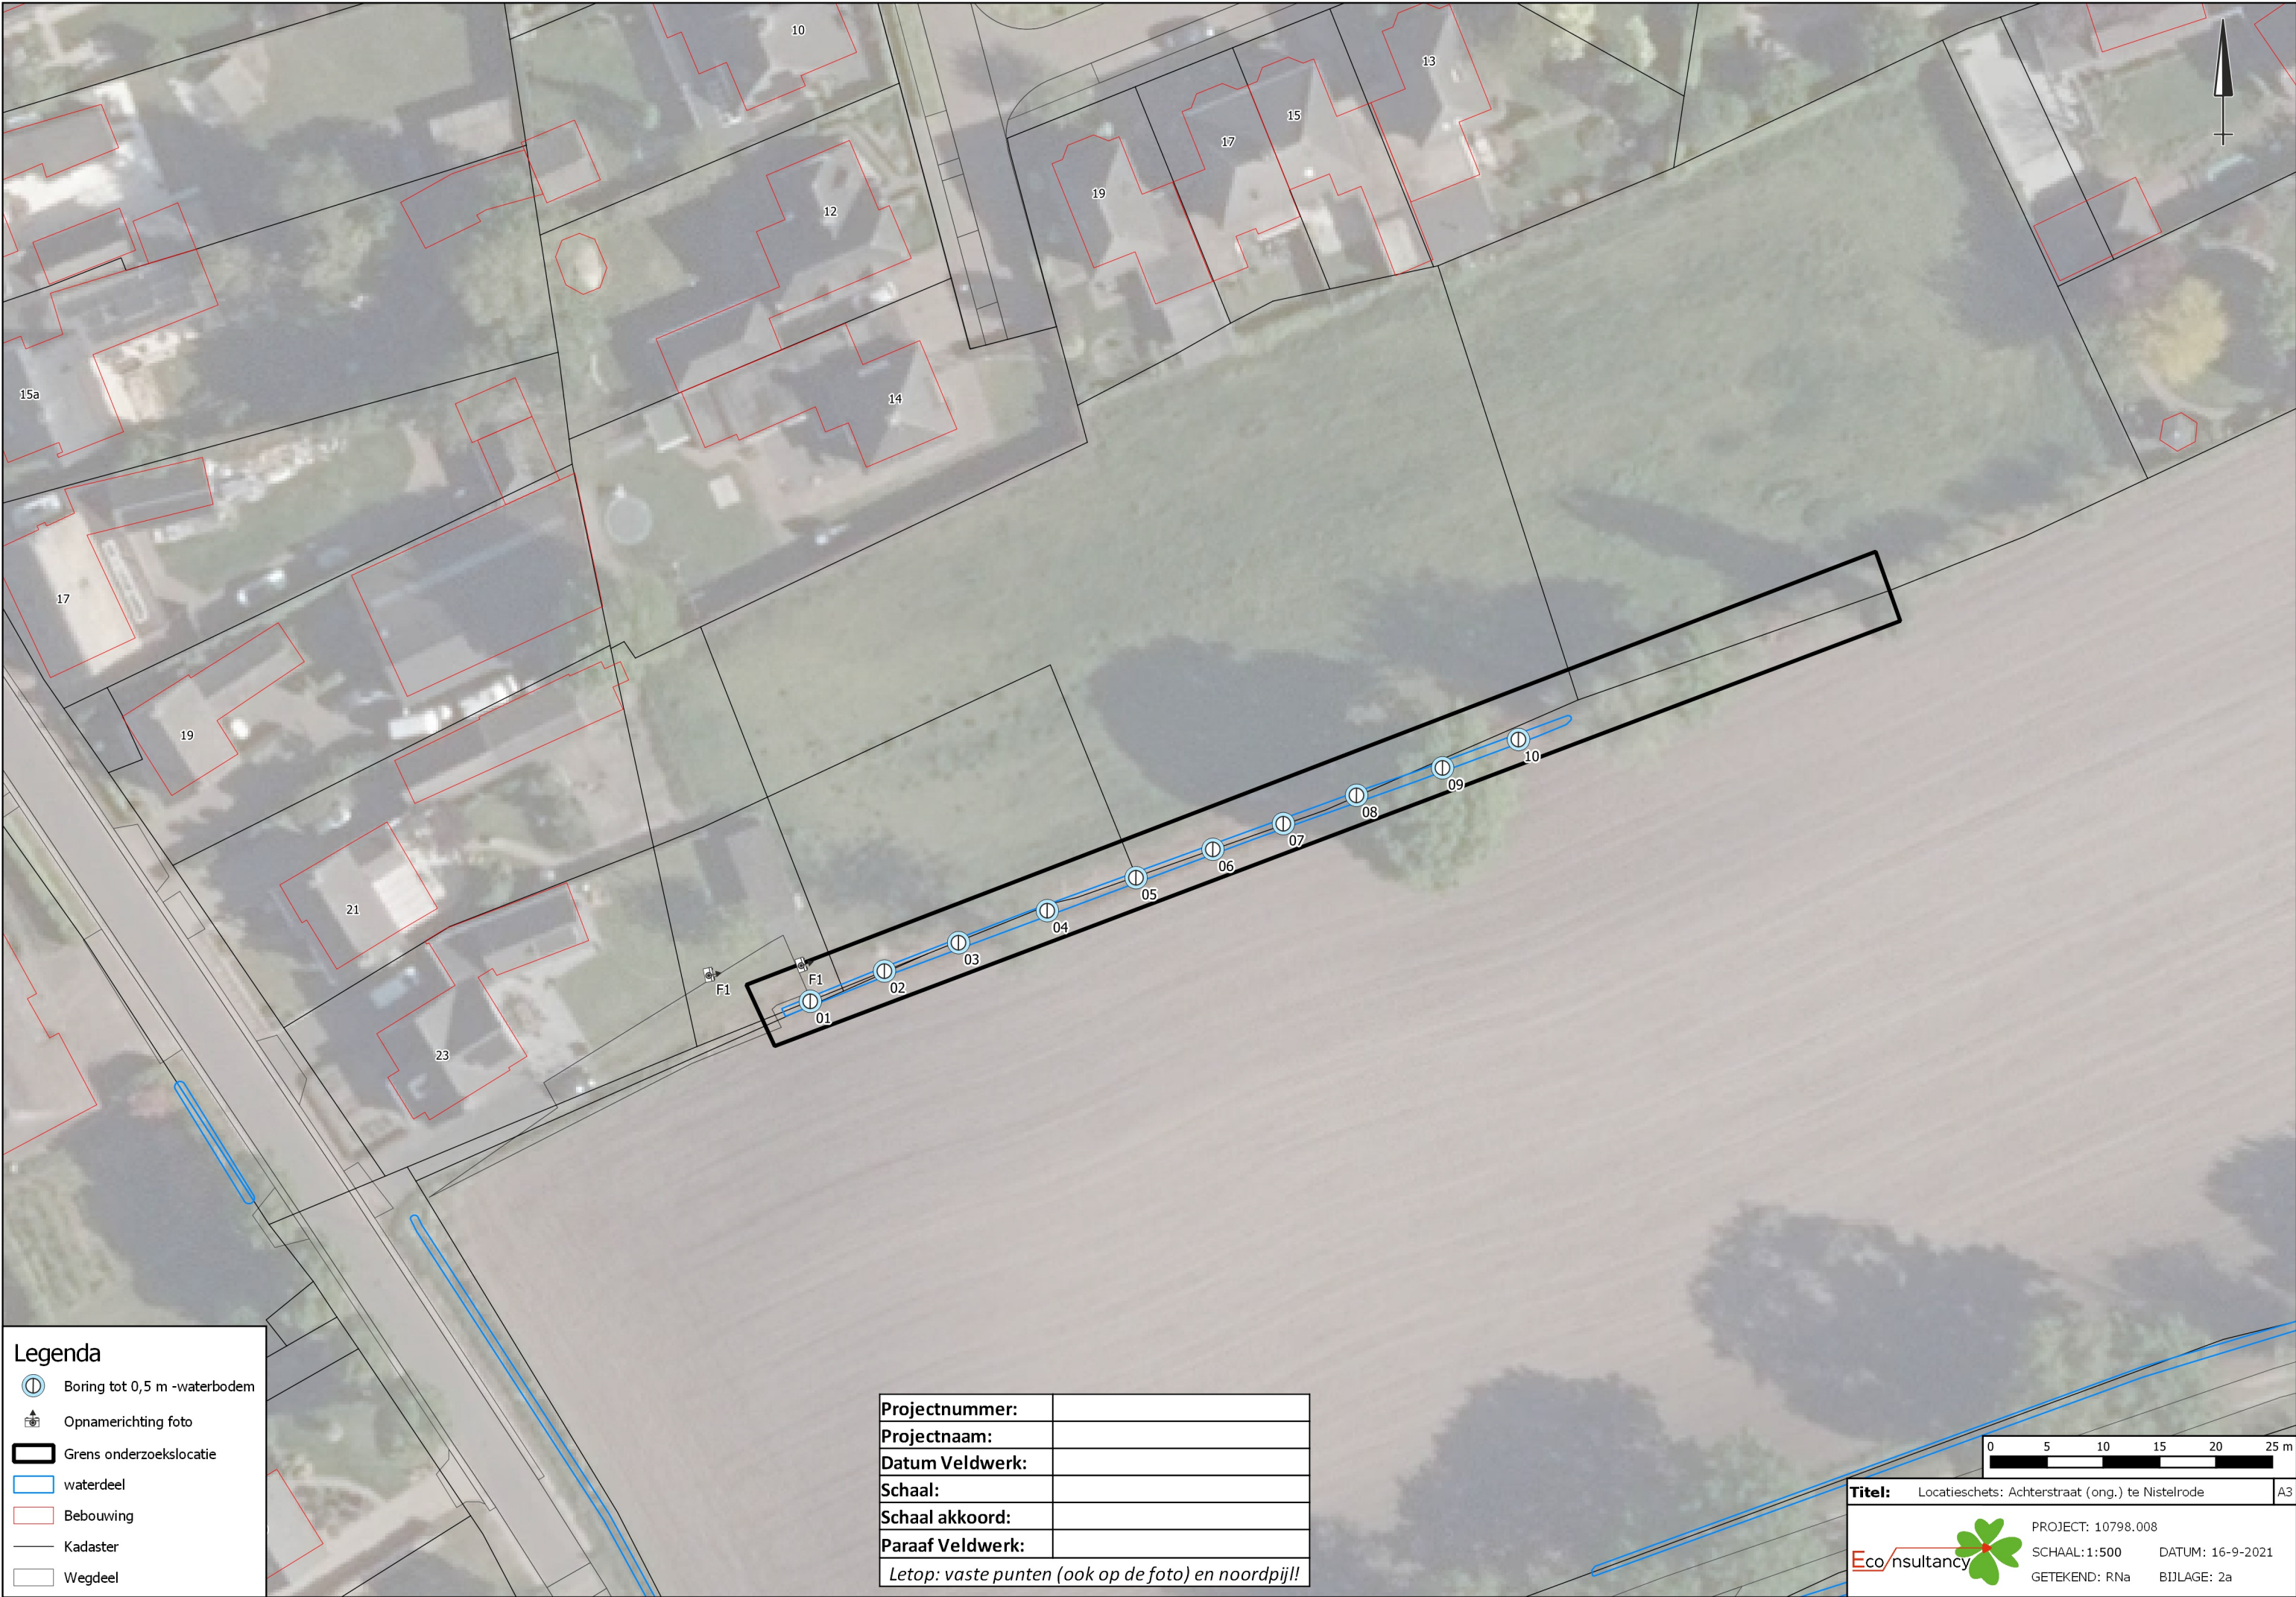
Tijdens het opstellen van het boorplan is rekening gehouden met de doelstellingen en de richtlijnen, die geformuleerd zijn in de inleiding. Daarnaast is rekening gehouden met de gegevens voortvloeiend uit het vooronderzoek en de ligging van kabels en leidingen. Bijlage 2a bevat de locatiefoto met daarop aangegeven de situering van de boorpunten. In bijlage 3 zijn de boorprofielen opgenomen.

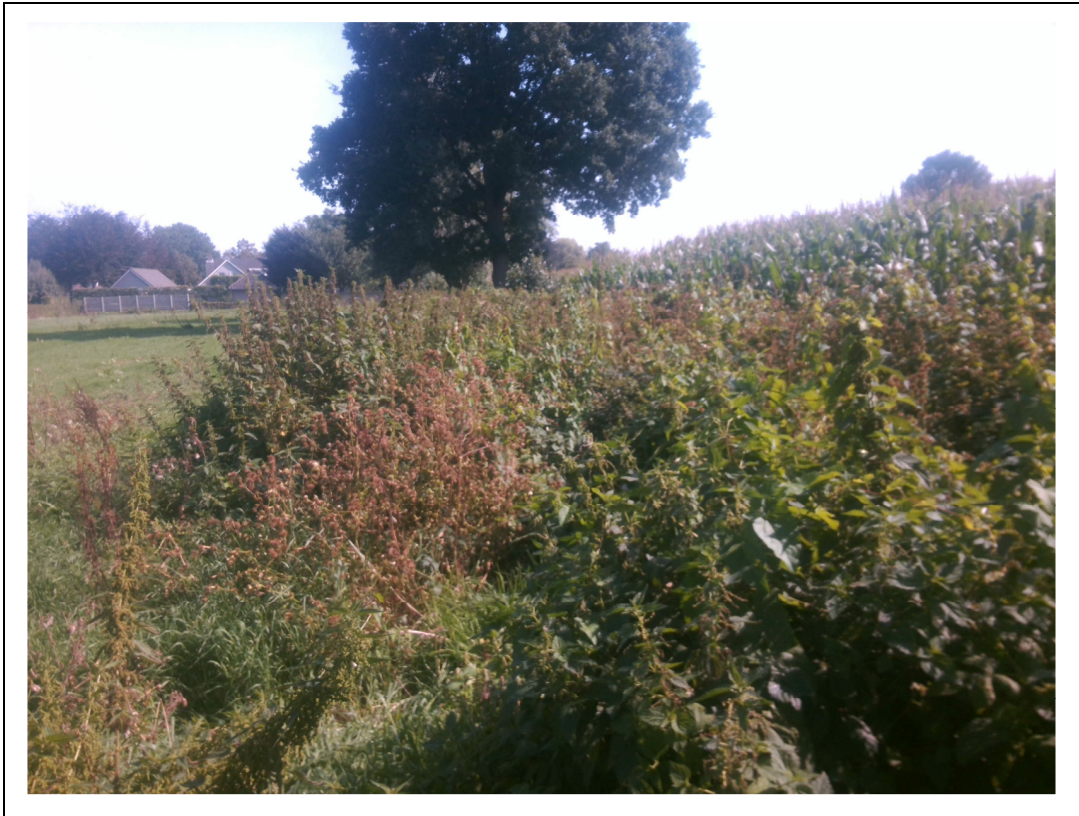
Foto 1.

Tijdens de uitvoering betrof de onderzoekslocatie een drooggelegen waterbodembodem. De waterbodembodem bestaat uit matig siltig, zeer fijn zand. De waterbodembodem bleek bovendien matig humeus. Een sliblaag is niet aangetroffen. In het opgeboorde materiaal zijn zintuiglijk geen verontreinigingen waargenomen.
