# Historisch onderzoek

**Uitbreiding bedrijventerrein Cereslaan West te  
Heesch**

projectnummer 0434270.100  
definitief revisie 00  
5 december 2022

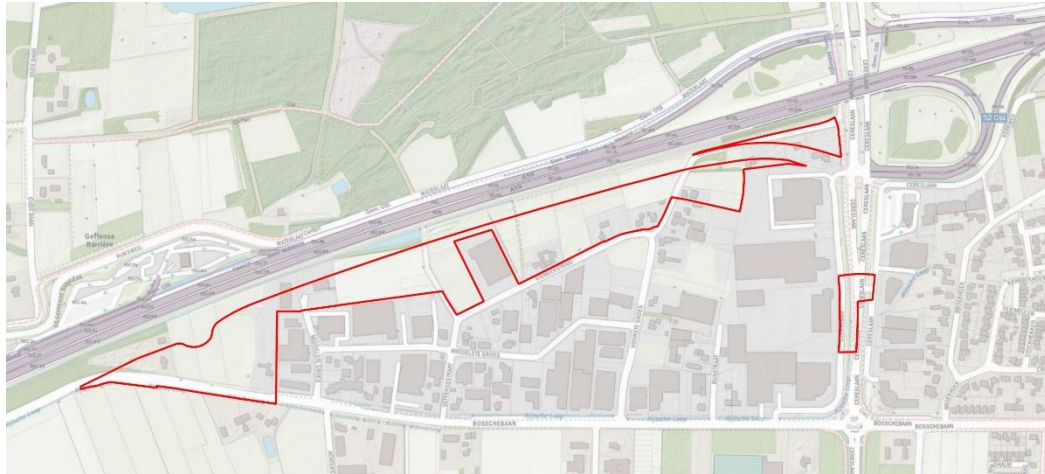
Afbeelding 2.1: gehele plangebied

Aan de westkant van Heesch ligt het bedrijventerrein Vismeerstraat. Dit bedrijventerrein ligt ingeklemd tussen de autosnelweg A59 aan de noordzijde en gebiedsontsluitingswegen Bosschebaan en Cereslaan aan de zuid- en oostzijde. Het totale gebied is circa 9 ha. groot. Het bedrijventerrein is een modern gemengd terrein met enkele kantoorpanden. Op het bedrijventerrein is een mix aanwezig van grootschalige en kleinschalige bedrijvigheid. Aan de noordzijde liggen gronden die agrarisch gebruikt worden. De zone tussen A59 en het bestaande bedrijventerrein is bestemd als 'agrarisch en 'wonen'. Op onderstaande afbeelding is het gehele plangebied met een rode contour weergegeven.

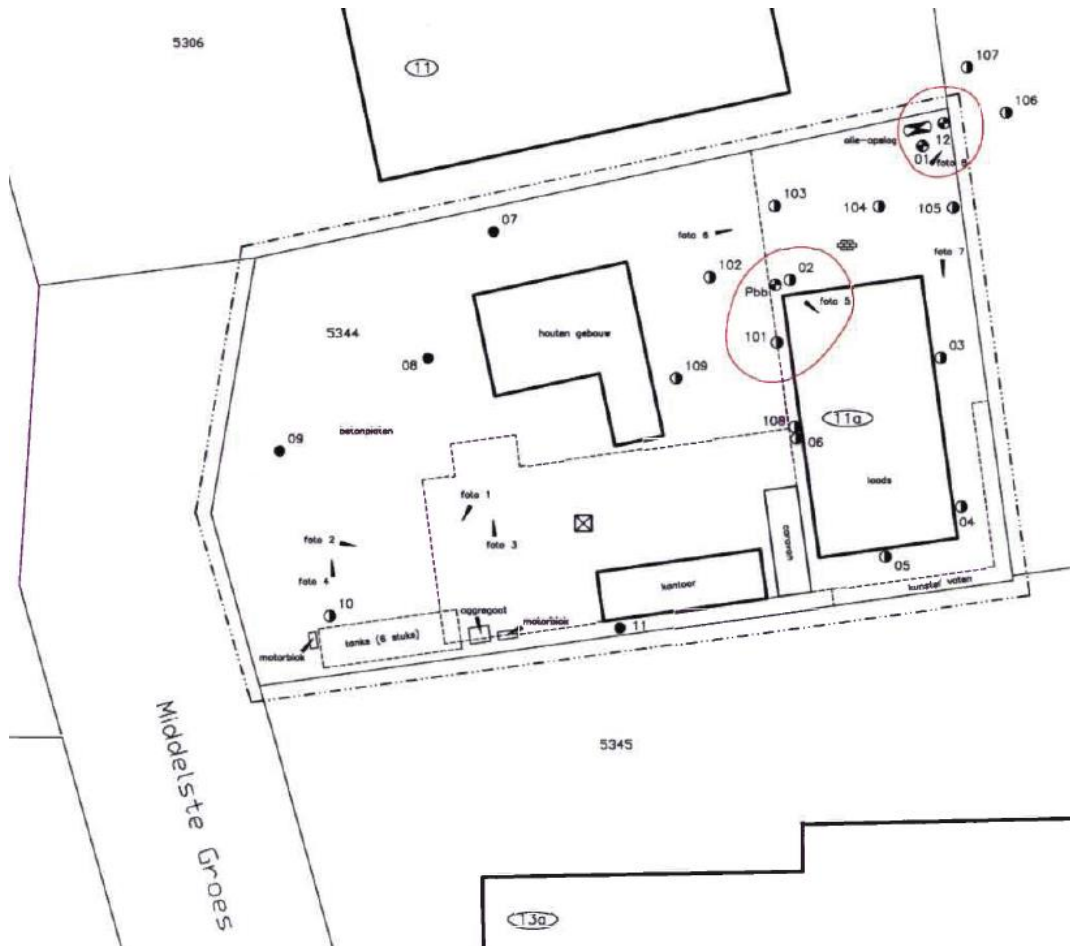
Afbeelding 2.2: Tekening met interventiewaarde contouren minerale olie Middelste Groes 11 (bron: Nader bodemonderzoek, projectnummer 14558, d.d. 14-04-2015, door Nipa Milieutechniek)

Uit het aansluitend uitgevoerde nader onderzoek blijkt dat op het perceel 2 gevallen van ernstige bodemverontreiniging aanwezig zijn. Het betreft een verontreiniging met minerale olie ter plaatse van de loods met een omvang van circa 90 m<sup>3</sup> sterk verontreinigde grond en een sterke verontreiniging met minerale olie met een omvang van circa 40 m<sup>3</sup> bij de oliesopslag. De verontreinigingen hebben zich tot een diepte van circa 1,5 m-mv verspreid. De verontreiniging bij de loods is niet onder het pand afgeperkt. In afbeelding 2.2, afkomstig uit het nader onderzoek, zijn de interventiewaarde contouren weergegeven.

(ODZOB) aan de gemeente Bernheze (kenmerk Z.81197/D.285406, d.d. 20-11-2017) in het archief aanwezig. Uit deze brief blijkt dat de verontreinigingen volledig zijn verwijderd. De verificatiemonsters van de bodem en wanden van de saneringsput voldoen aan de achtergrondwaarden. De saneringsput is aangevuld met grond die voldoet aan de klasse Achtergrondwaarde. De conclusie van de ODZOB is dat ze instemt met de uitgevoerde bodemsanering.

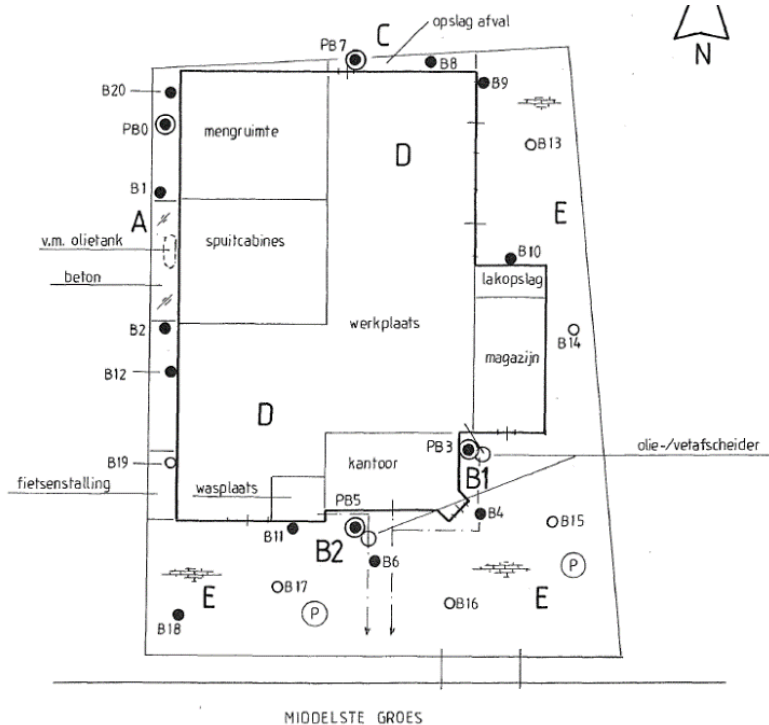
Afbeelding 2.3: Tekening met ligging boring B1 Middelste Groes 15 (bron: Verkennend onderzoek, rapportnummer MAA.607208, d.d. 22-02-2008, door Van Oort bodemonderzoek)

Uit het in 2008 uitgevoerde nulsituatie onderzoek volgt dat nabij een voormalige bovengrondse tank, zintuiglijk olie is waargenomen (matige olie-water reactie). Analytisch is ter plaatse in de bovengrond minerale olie aangetoond in een gehalte gelijk aan de interventiewaarde (boring B1: 0,2-0,5 m -mv.). De ondergrond ter plaatse van de voormalige ondergrondse tank is niet onderzocht en in het grondwater zijn geen verhoogde concentraties aan minerale olie en vluchtige aromaten gemeten. De ligging van boring B1 nabij de voormalige olietank is weergegeven in afbeelding 2.3.

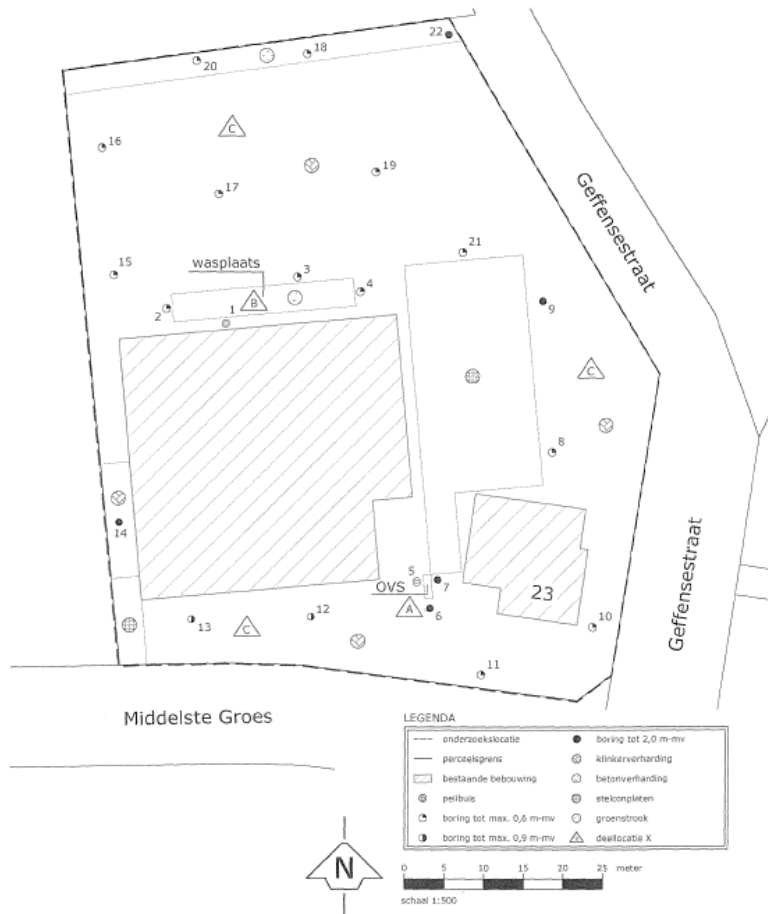
Afbeelding 2.4: Situatietekening locatie Middelste Groes 23 met ligging wasplaats (bron: Nulsituatie onderzoek, rapportnummer 20101122, d.d. 26-05-2010 door Milon)

Uit de uitgevoerde onderzoeken volgt dat nabij een wasplaats circa 40 m<sup>3</sup> bodemvolume grondwater sterk verontreinigd is met minerale olie en xylenen tot een diepte van circa 3 –mv. In de boven- en ondergrond zijn geen verhoogde gehalten gemeten. In het grondwater zijn licht verhoogde concentraties aan vluchtige aromaten aangetoond. Een situatietekening van de locatie met daarop de ligging van de wasplaats is weergegeven in afbeelding 2.4.

Het rapport van het nader onderzoek was niet aanwezig in het archief van de gemeente Bernheze, zodat niet bekend is wat de omvang van de sterke grondwaterverontreiniging met minerale olie en vluchtige aromaten is.

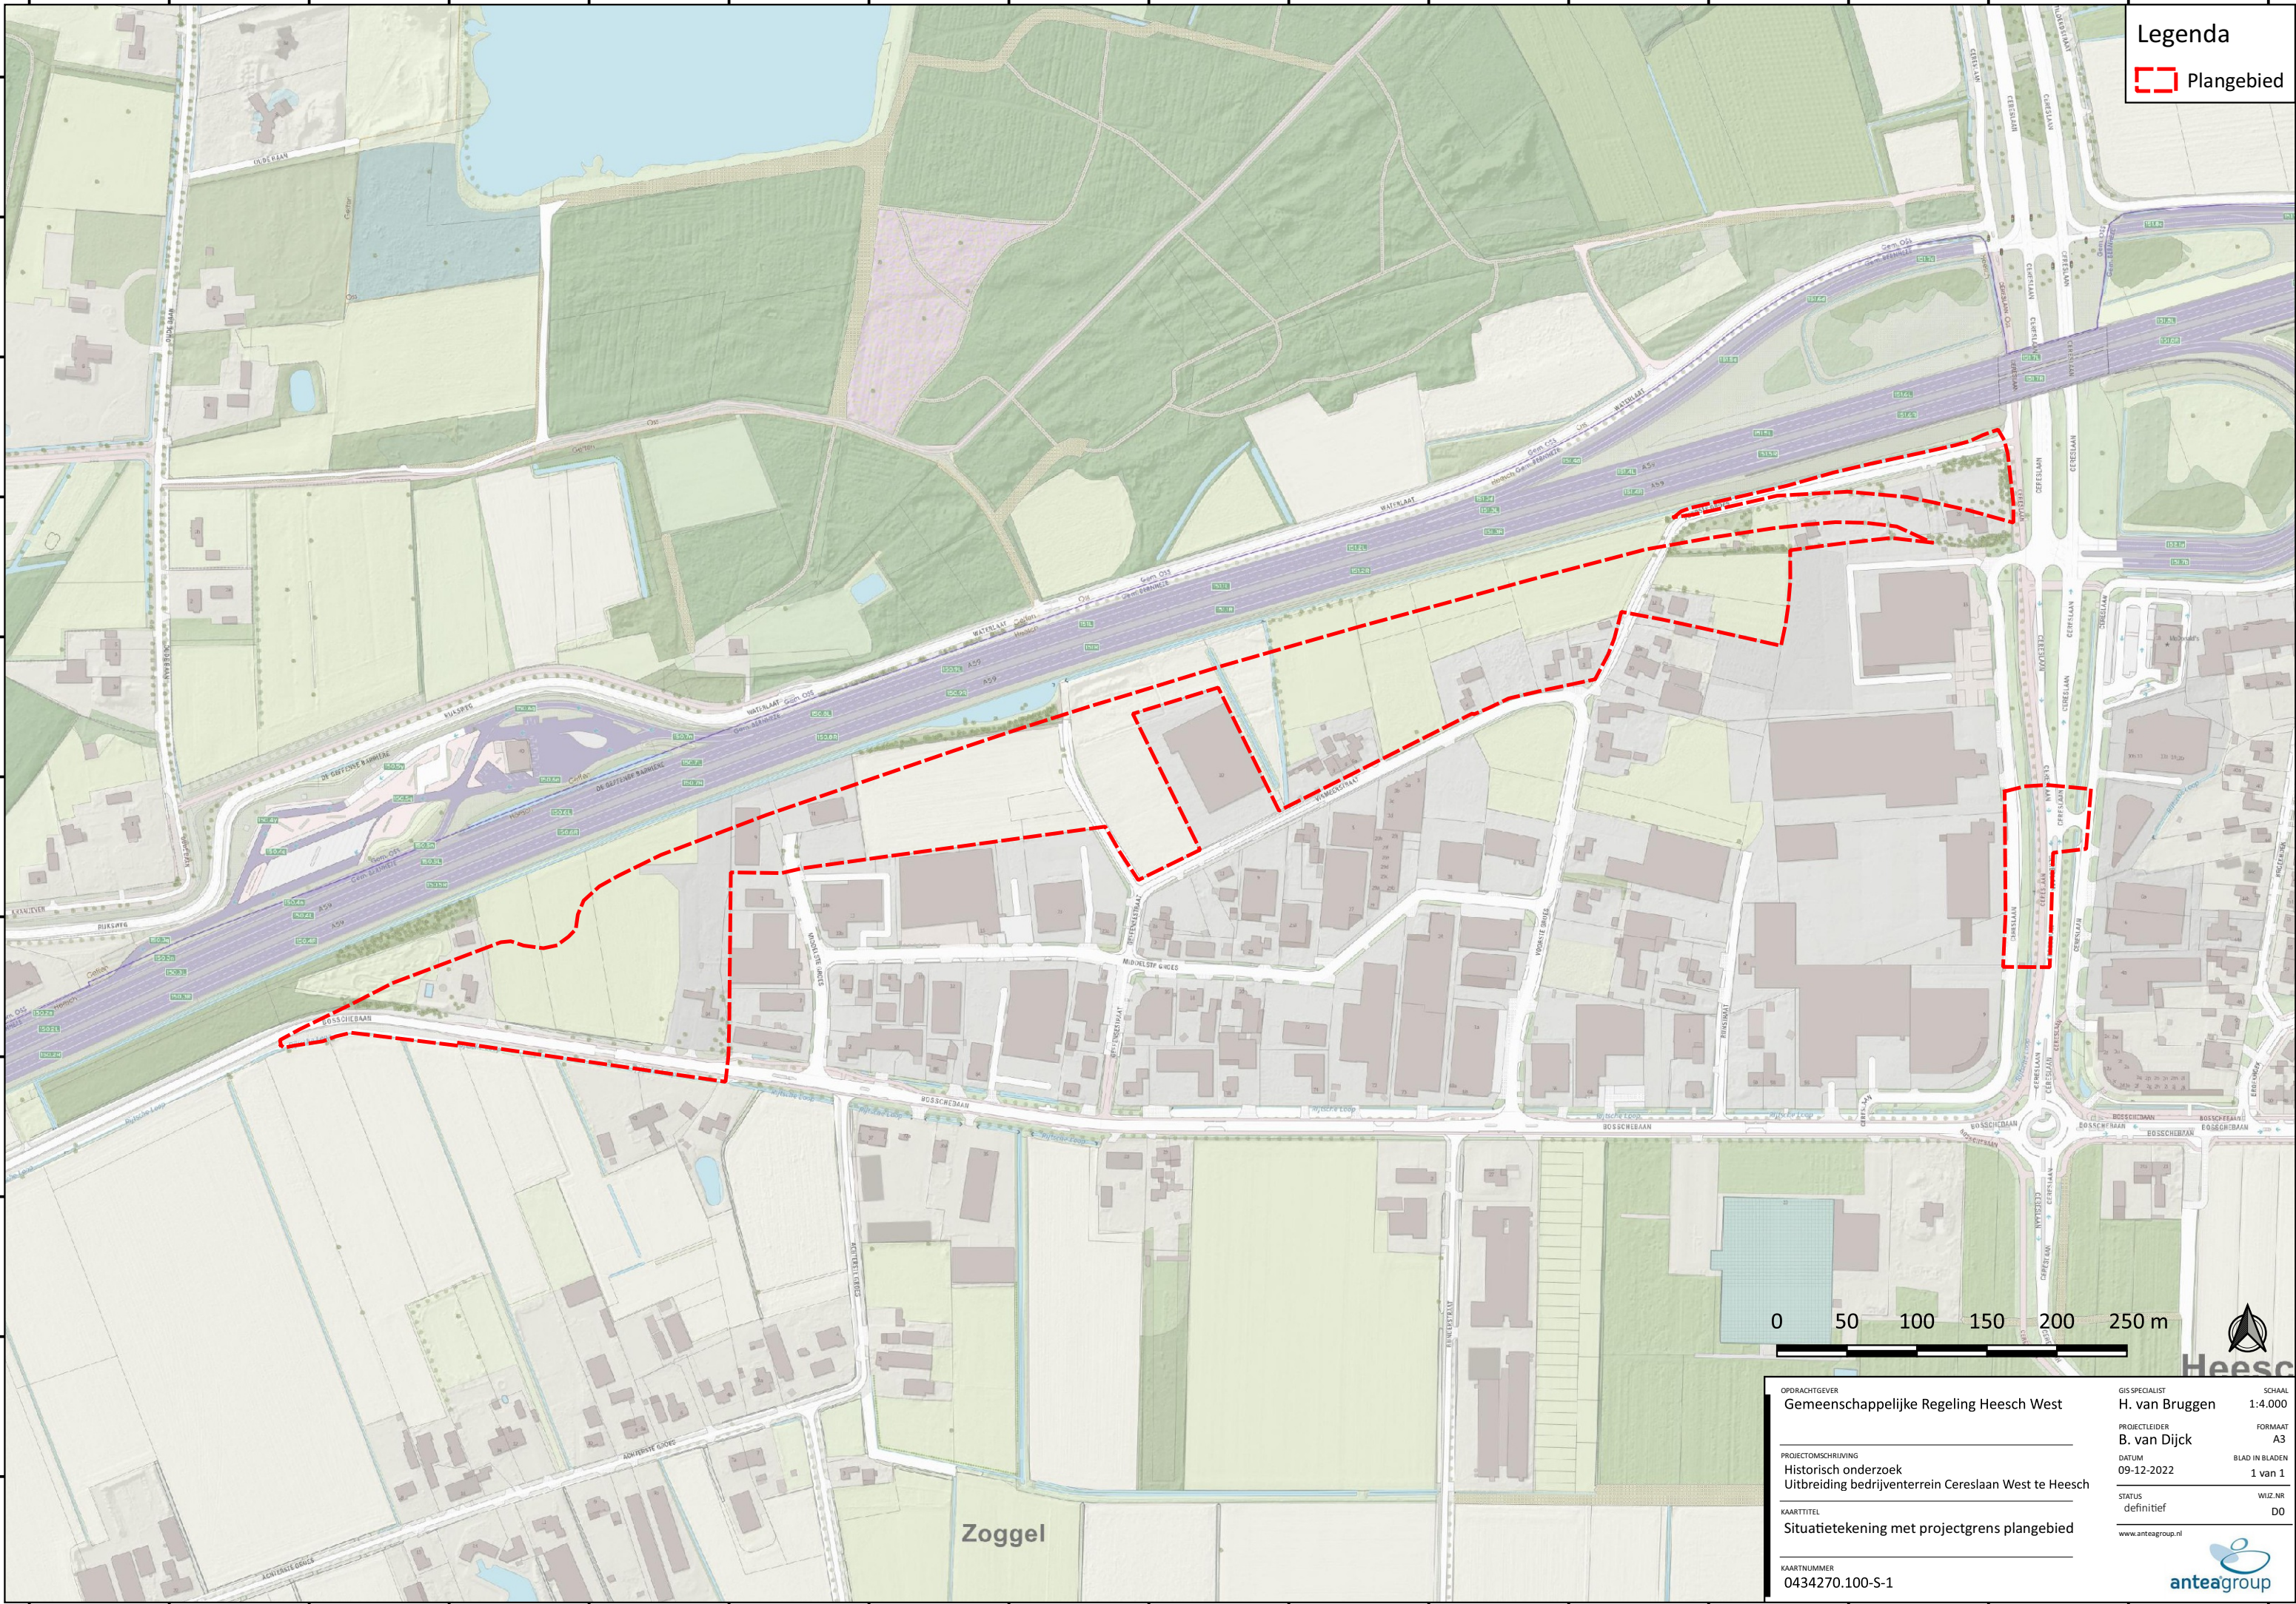
**Bijlage 4 Situatietekening met projectgrens  
onderzoeksgebied: 0434270.100-S-1**

De situering van de onderzoekslocatie is weergegeven in de overzichtstekening 0434270.100-O-1 in bijlage 3 en situatietekening 0434270.100-S-1 in bijlage 4. Foto's van de onderzoekslocatie zijn opgenomen in bijlage 8.

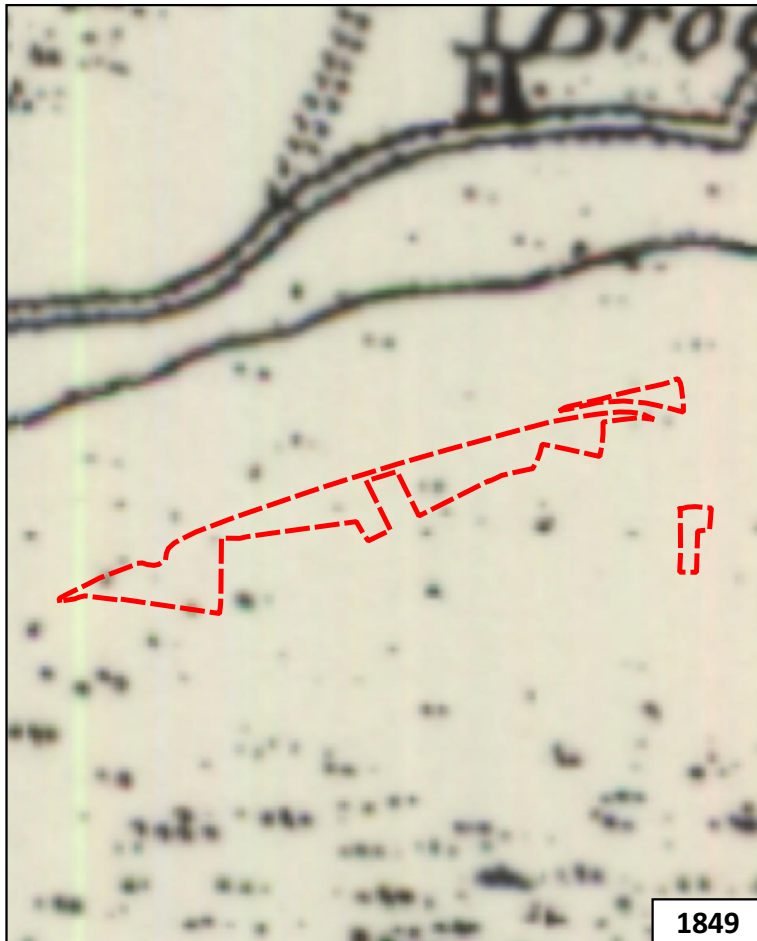
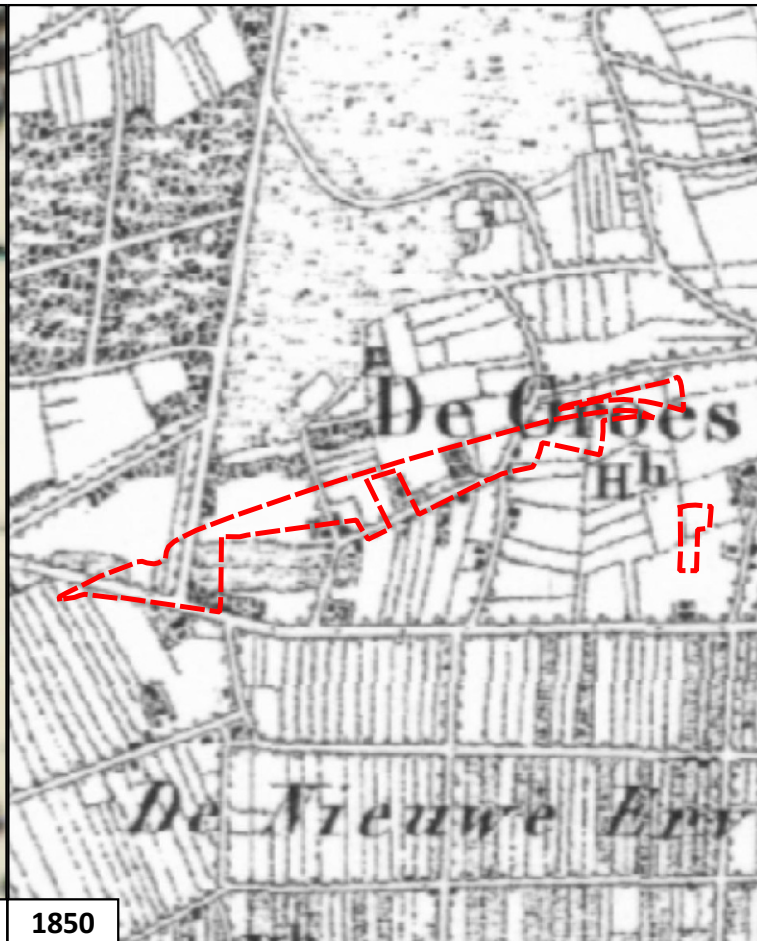
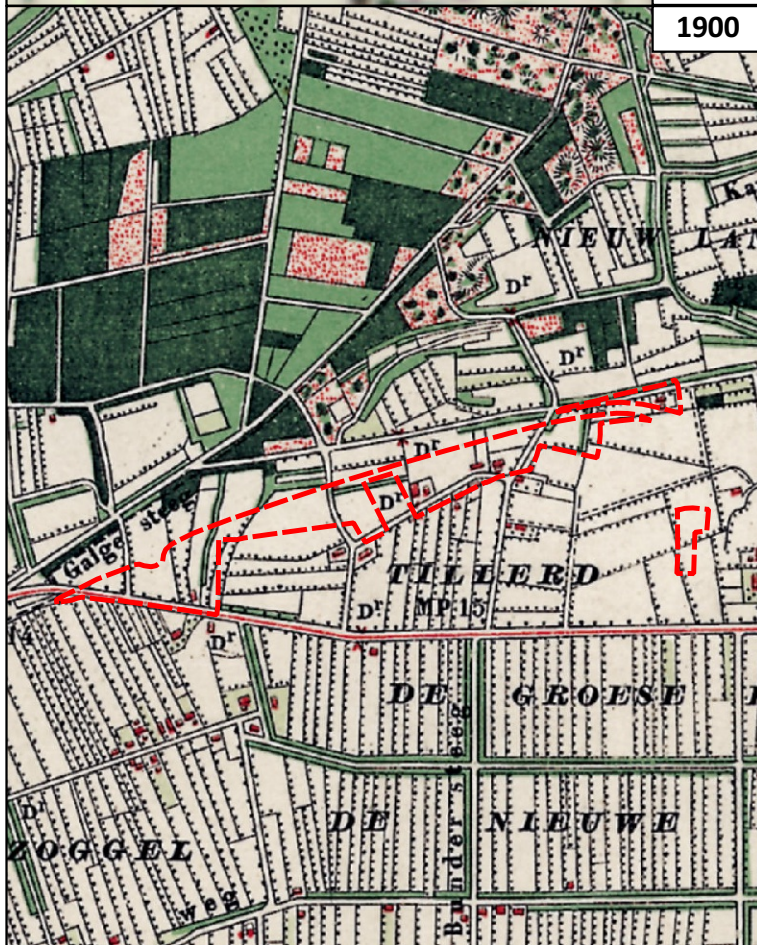
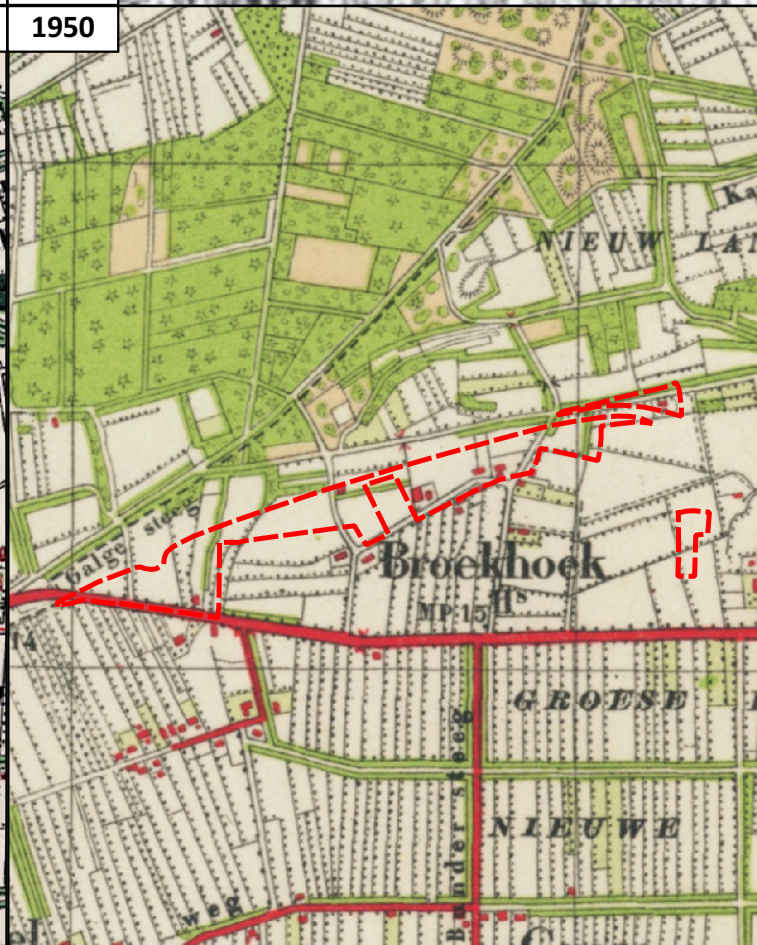
## **Bijlage 5 Historische kaarten**

Uit het historische kaartmateriaal volgt dat de eerste bebouwing in het gebied is weergegeven op een kaart uit 1850. In de loop der tijd heeft het gebied zich ontwikkeld tot de huidige inrichting. De autosnelweg is voor het eerst te zien op een kaart uit 1978. Omstreeks 1990 zijn de eerste contouren van het bedrijventerrein zichtbaar. Vanaf 1994 is de huidige bebouwing binnen de contouren van de onderzoekslocatie reeds aanwezig. 1994 is tevens het jaar waarin het toepassen van asbest in bouwwerken verboden is. Op de kaart van 2018 is voor het eerst het bedrijfspand ter plaatse van Vismeerstraat 10 zichtbaar.

Op basis van het historische kaartmateriaal zijn geen (sloot)dempingen te verwachten.
