# BEHEERPLAN

## CIVIELE KUNSTWERKEN

## **Beheerplan civiele kunstwerken 2020-2025 voorziening met financiële doorkijk tot en met 2030**

Gemeente Buren  
Wetering 1  
4021 VZ Maurik

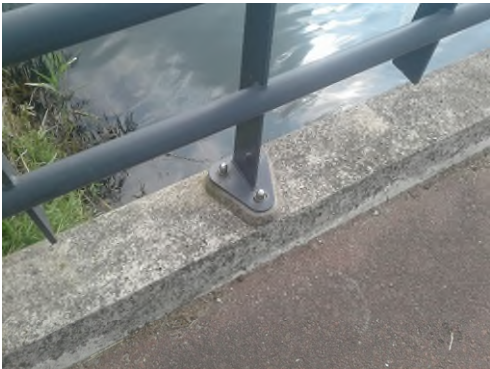
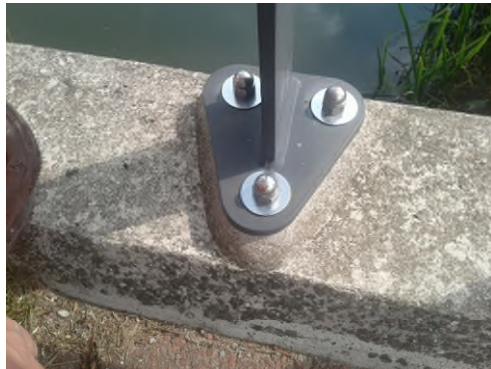
| | Voor | Na |
|---|---|---|
| KW09 | | |

- Reinigen bruggen en duikers;
- Herstellen betonschade;
- Schilderwerkzaamheden;
- Herstellen voegovergangen;
- Vervangen van kapotte planken.

Tabel 8: Voorbeelden uitgevoerde werkzaamheden
