# Maatregelenplan Lokale Knelpunten en Kansen

## **MAATREGELENPLAN LOKALE KNELPUNTEN EN KANSEN WATERKWALITEIT 2015 (versie DH)**

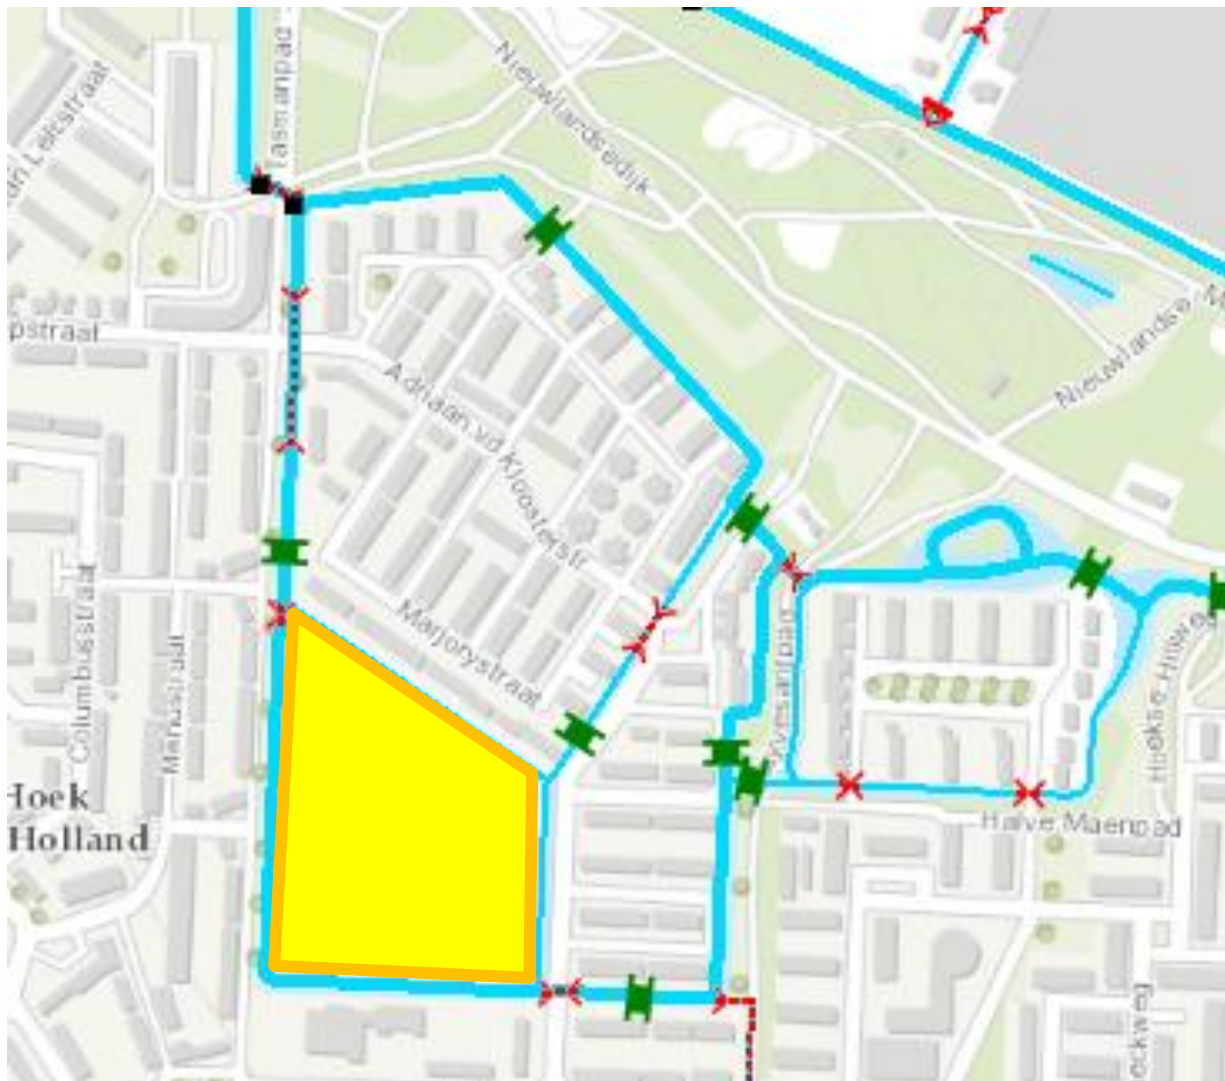
Het watersysteem van de woonkern van Hoek van Holland is redelijk geïsoleerd (zie figuur hieronder). Het ligt vrij hoog op een zandige ondergrond. Het singelsysteem wordt enkel gevoed met regenwater, waardoor er vaak sprake is van stilstaand water. Er zitten enkele overstorten op het watersysteem. Het nutriëntengehalte is hoog en het water is troebel. Het watersysteem als totaal heeft tot vele klachten geleid, met name klachten over vies water (stank, drijfvuil), dat door de volkstuinen als gietwater wordt gebruikt. De grootste overlast wordt ervaren in de watergangen rondom de volkstuinen. Deze hoek lijkt een soort 'dode hoek' in het watersysteem, waar doorstroming een probleem is. Het water is ondiep en de kanten zijn beschoeid. Er ligt een dikke baggerlaag op de bodem (ca. 50 cm dik). Langs het water staan bomen en in de berm ligt veel hondenpoep. De meeste duikers liggen ondergedoken, waardoor drijfvuil niet wegspoelt.

Figuur: overzichtskaart singelsysteem Hoek van Holland. De gele vlek in het midden betreft het Volkstuincomplex.

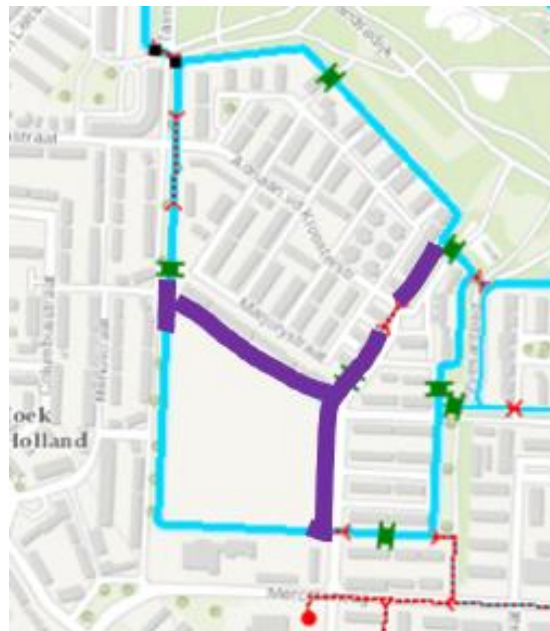
Figuur: overzicht plangebied met in paars de nu te baggeren slootgedeelten

- Hondenpoep in bermen beperken door communicatie met bewoners;
  - Kwaliteitsbaggeren om de gehele vervuilde baggerlaag vanaf leggerdiepte te verwijderen tot op de vaste bodem. Bij kwaliteitsbaggeren wordt de nutriëntrijke bagger/slib van de waterbodem uit de sloot verwijderd met als doel het water schoner en helderder te maken en de afvoercapaciteit van de sloot te verbeteren. Kwaliteitsbaggeren wordt gedaan in de secundaire watergangen en op enkele plekken in de primaire watergang, te weten aan weerszijden van de ingang Volkstuincomplex Tasmanstraat en ter plaatse van de riooloverstort in de hoek A. van der Kloosterstraat (zie figuur hiernaast). Primaire watergangen zijn in 2013 door Delfland regulier gebaggerd. Bij de volgende reguliere ronde (1x in de 8 jaar) wordt dan tot op de vaste bodem gebaggerd.

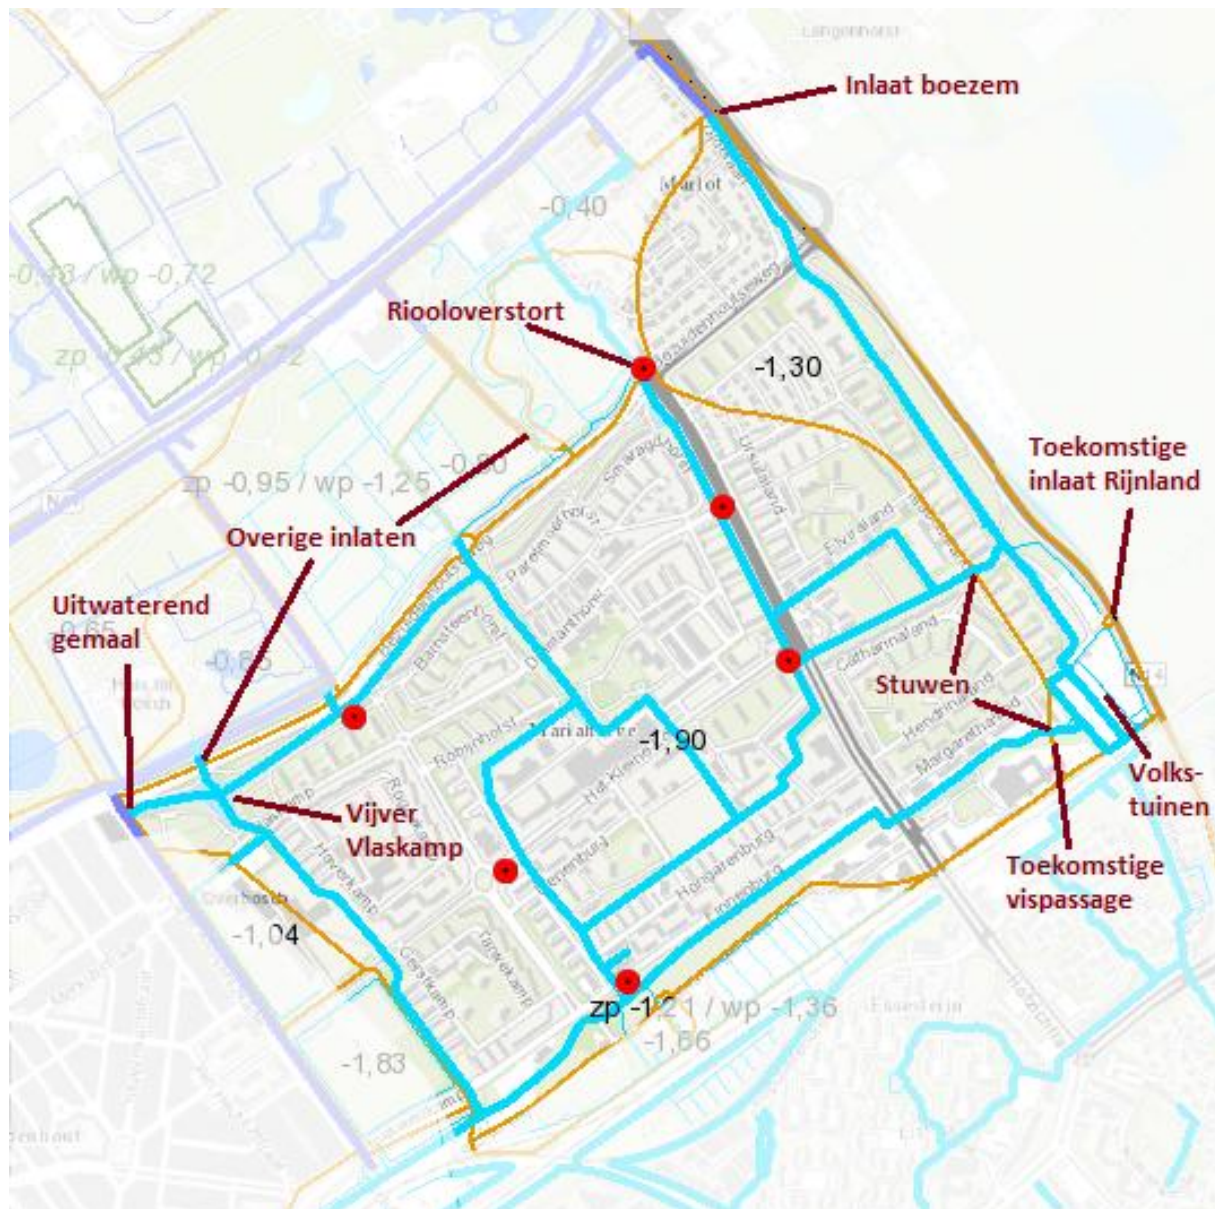
Figuur: Watersysteem Mariahoeve met toelichting

In de wijk is een slotensysteem gelegen (zie onderstaande figuur). In de noordhoek wordt dit systeem gevoed door een inlaat vanuit de boezem, welke in het verleden normaal gesproken marginaal open stond. Direct na de inlaat is een peilgebied gesitueerd dat op -1,30 meter t.o.v. NAP ligt. In dit deel zijn in recente jaren veel inrichtingsmaatregelen uitgevoerd, waaronder de aanleg van veel natuurvriendelijke oevers. Er staan hier veel bomen langs en boven de watergangen. In de meest oostelijke hoek van dit peilgebied is een volkstuinencomplex gesitueerd. Naast deze volkstuinen ligt een slootje welke ooit een verbinding vormde met de Rijnlandse polder, maar waar nu een dam in ligt. Het grootste deel van de wijk is lager gelegen, op -1,90 meter t.o.v. NAP, en met 2 stuwen afgesloten van het hoger liggende peilgebied. Ook dit deel van de wijk is rijk aan bomen. De sloten in dit deel zijn verbonden met veelal niet-luchtvoerende duikers. Naast de waterstroom die over de stuwen heen komt wordt dit deel ook gevoed door een 2-tal particuliere inlaten. De hoeveelheid water hieruit is klein, en wordt voor het overgrote deel vlak voor het gemaal ingelaten. Dit gemaal is gelegen in de meest westelijke hoek van de wijk, aan een vijver waar veel recreatie rondom plaatsvindt. In de woonwijk ligt een gemengd rioolstelsel met een zestal overstorten.

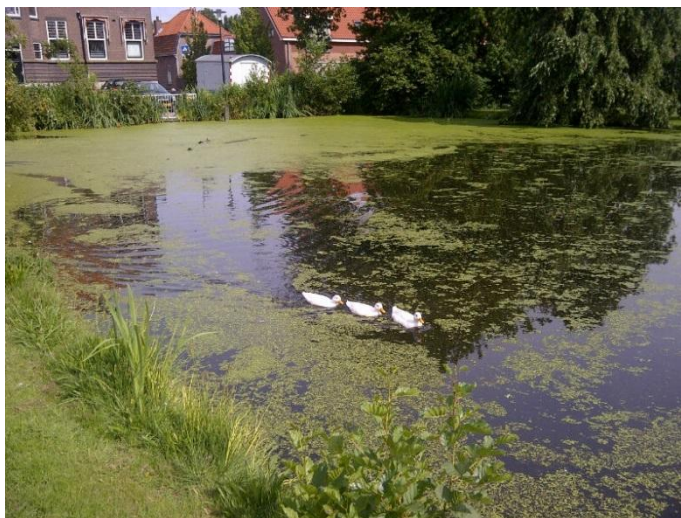
In de waterpartij aan de Burgemeester Musquetiersingel te Schipluiden treedt in de zomermaanden overmatige plantengroei op (waterpest en kroos). In 2011 heeft dit geleid tot veel vissterfte. De gemeente geeft aan dat als er veel kroos ligt, dit tot klachten leidt van omwonenden. Ook in de afgelopen jaren was dit het geval.

De overmatige plantengroei heeft tot gevolg dat de beschikbaarheid van zuurstof aanzienlijk vermindert wat heeft geleid tot vissterfte. De overmatige plantengroei hangt samen met de hoge voedselrijkdom van de vijver. Daarnaast blijft het kroos voor de duiker naar de sloot ten zuidwesten van de vijver hangen waardoor het zich ophoopt. Het (secundaire) water is relatief geïsoleerd, er is alleen via een inlaat en een duiker een connectie. Deze is dusdanig aangelegd dat de hele waterpartij goed bereikt kan worden bij doorspoelen. Er staan aan de westkant vrij veel bomen, en het eilandje is ook weelderig begroeid. Er wordt veel gevist en het lijkt er op dat de vissers vis uitzetten in de waterpartij.

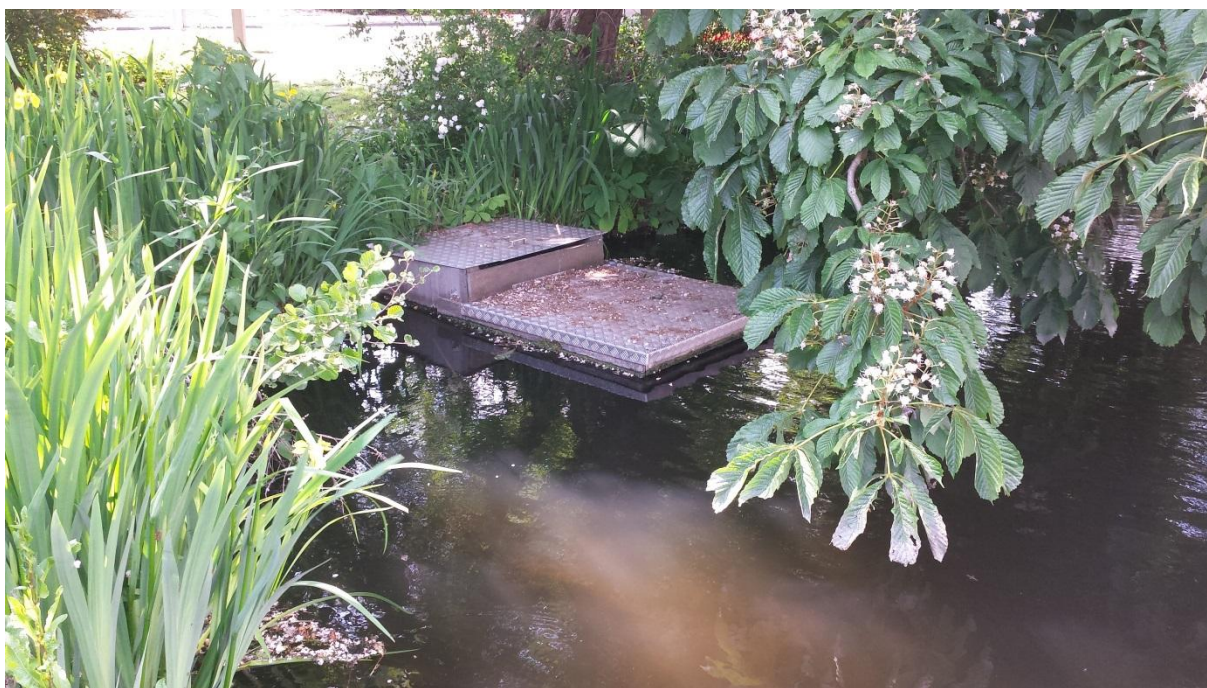
De gemeente is eigenaar van de inlaat die water vanuit de Gaag kan inlaten in de vijver. Vanuit de vijver stroomt het water via een duiker naar een sloot ten zuidwesten van de vijver. Aan de vijverzijde van deze duiker zitten aan de drie zijden rondom planken die voorkomen dat wat op het oppervlak drijft (waaronder kroos), over de stuw kan komen en in de put er achter verdwijnt (zie foto). Door deze barrière op te heffen kan datgene dat op het oppervlak drijft afgevoerd worden naar de sloot ten zuidwesten, waardoor het kroos zich niet meer ophoopt in de vijver. Deze oplossingsrichting is besproken met de gemeente. Uitkomst daarvan is dat boven de constructie een kastanjeboom groeit (is onderdeel van het monument) die in het najaar veel kastanjes in het water laat vallen. Om te voorkomen dat de duiker verstopt raakt met kastanjes met wateroverlast als gevolg heeft de gemeente in het verleden deze planken rond de duiker geplaatst. Deze planken voorkomen dat de kastanjes de duiker instromen en deze verstoppert. Het weghalen/aanpassen van de planken bij de duiker is daarmee voor de gemeente nu geen optie. De gemeente heeft besloten op dit moment niets te doen aan de aan de doorstroming van de vijver omdat er op dit moment geen problemen zijn. Aangezien de gemeente (als eigenaar van de kunstwerken) aan de lat staat voor eventuele uitvoering van maatregelen is met de gemeente afgesproken, dat indien zij in de toekomst toch met maatregelen aan de slag wil gaan zij het waterschap daarbij betrekken.
