Extreme neerslag in Diemen in juli 2014

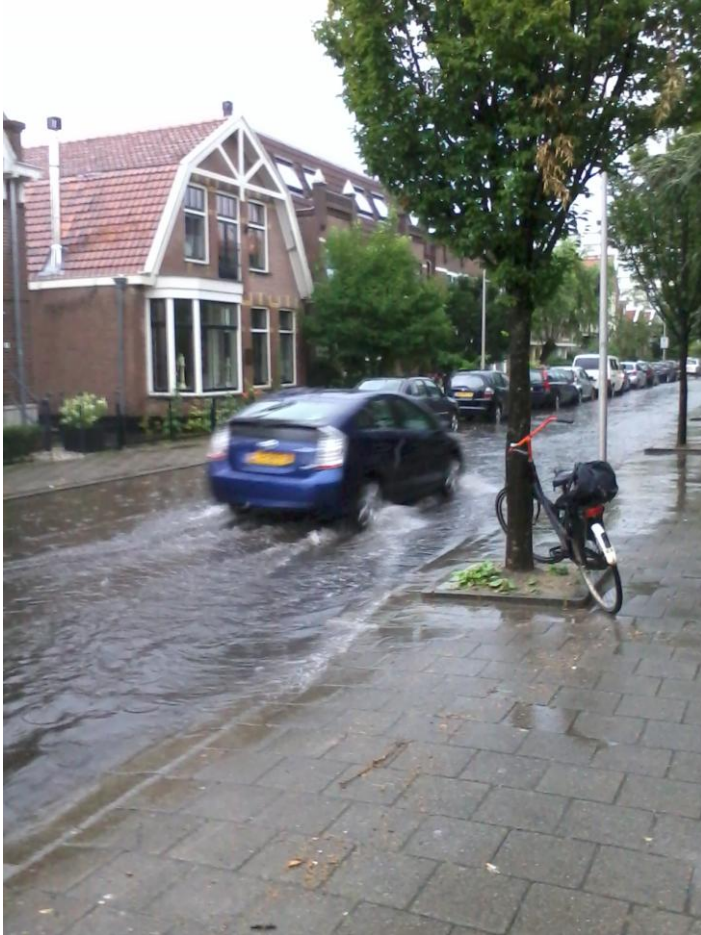
Diemen, Ouddiemerlaan 28 juli 2014 gemengd rioolsysteem.

Ooggetuigen hebben gemeld dat tijdens de pieken van de buien er water op straat voorkwam waarbij putdeksels opgedrukt werden. Dit water op straat was na de piek weer snel verdwenen. Dit vond voornamelijk plaats in buurten in het centrum waar het gemengd rioolsysteem de buien moet afvoeren. In het gebied met gescheiden riolering is water op straat geconstateerd in de buurt Akkerland. Hier ligt nog een "oud" hemelwatersysteem. Het water kwam daar wel tot aan de gevel, maar nog niet in de woningen. Na de piek van de bui was het ook weer snel verdwenen.

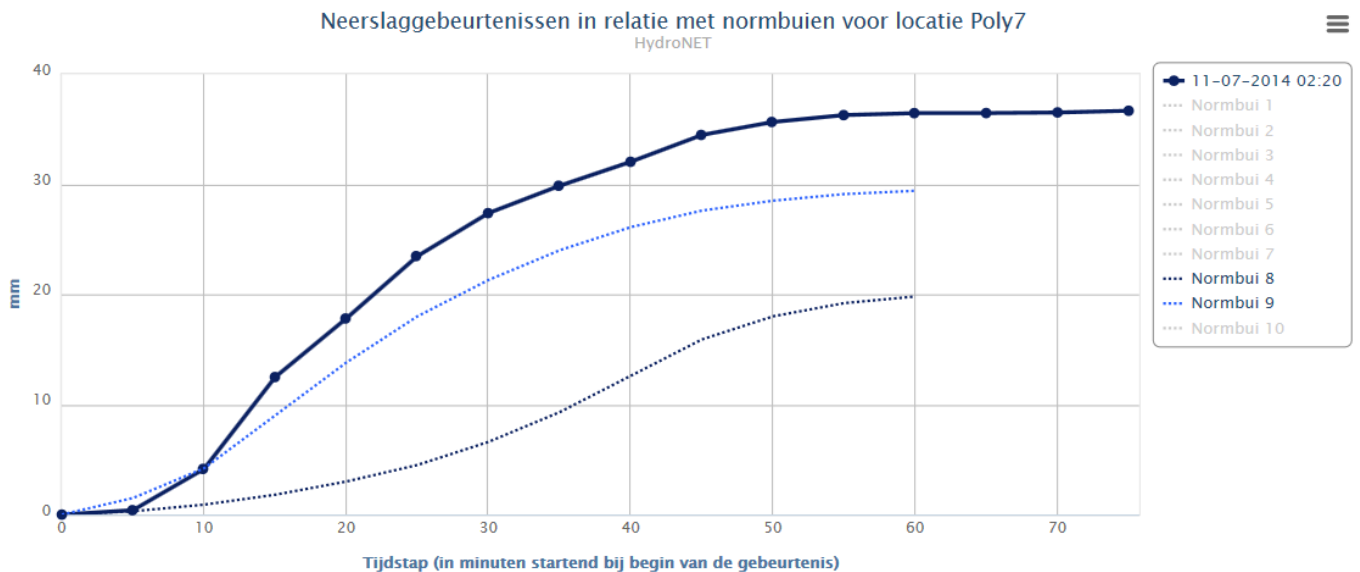
De bui van 11 juli t.o.v. normbuïen 08 en 09 gedurende 75 minuten (HydroNet)

Gelet op de bovenstaande grafieken, lijkt de keuze gerechtvaardigd.

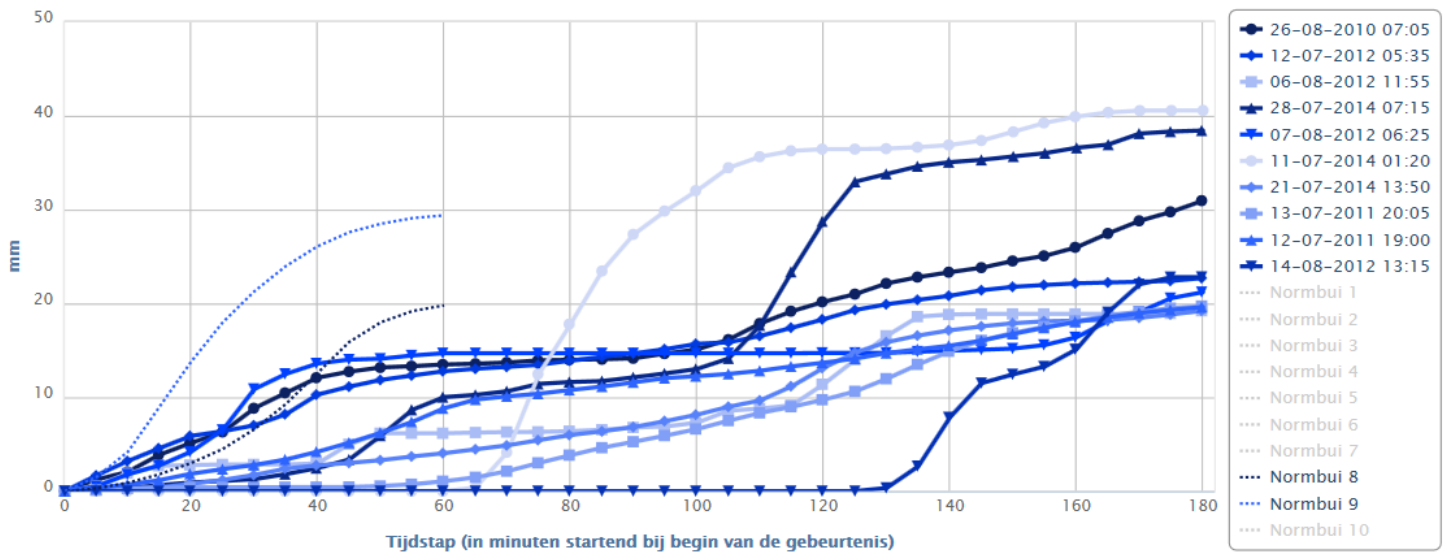
Top 10 buien in Diemen sinds 1 januari 2009 gedurende 3 uur (HydroNet).

Op de eerste plaats de bui van 11 juli en op de tweede de bui van 28 juli 2014.

De bui van 21 juli eindigt op de vierde plaats.

Waren de buien extreem? Doordat twee van de drie buien bovenaan in de top tien sinds 2009 staan, lijkt het erop dat ze dit predicaat mogen dragen.

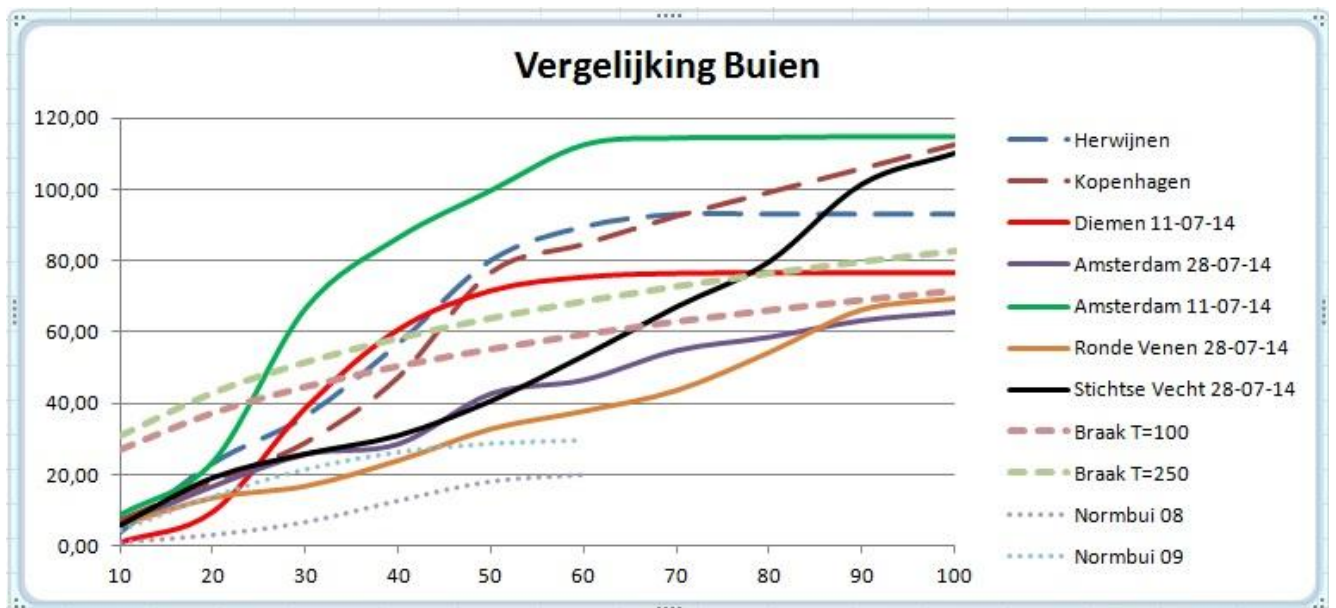
Het blijkt dat deze intensiteiten zich kunnen meten met beroemde “monsterbuien” zoals die vielen in Kopenhagen 2011 (een meter water in de stad) en in Herwijnen 2014.

De kernen van deze buien leveren zelfs meer neerslag dan waar Rijkswaterstaat rekening mee houdt bij het ontwerpen van kunstwerken en tunnels (de Braakcurven in de grafiek).
