## Wassenaar, ANWB-kantoor Wassenaarseweg 220

Cultuurhistorische verkenning

BAAC Rapport B-19.0107

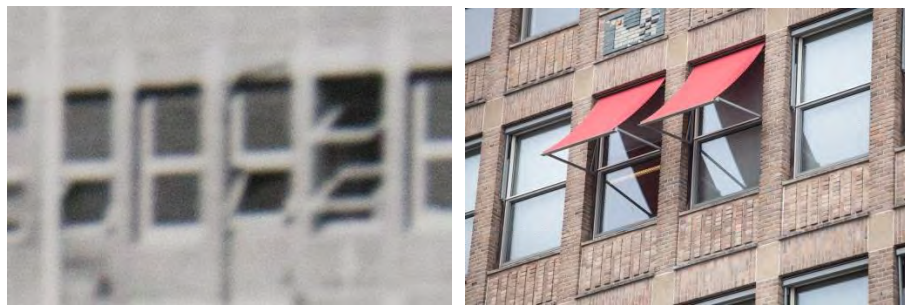
*Vensters uit de bouwtijd links op een foto uit de jaren zestig, rechts de huidige vensters en toegevoegde buitenzonwering. De vensters uit de bouwtijd werden geleverd door de firma Radeffa uit Apeldoorn (faillissement in de jaren tachtig).*

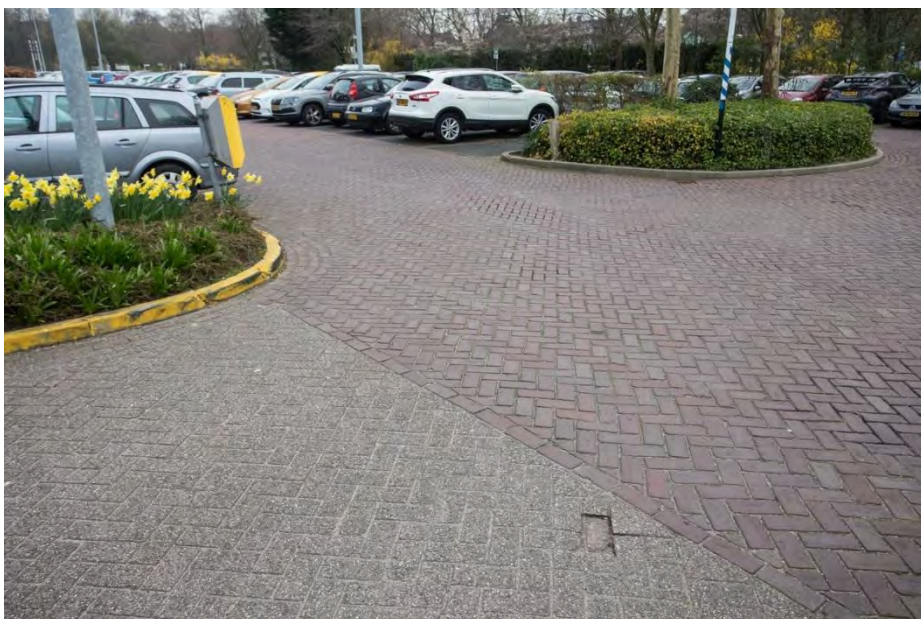
*De meest recente uitbreiding in betonklinkers, aansluitend op de lus (aangepaste bestrating ter plaatse) van de uitbreiding uit omstreeks 1973.*
