## Bijlage 2 Selectie foto's situatie Stoeplaan

## Bijlage 3 Voorbeelden van recente ongevallen op de Stoeplaan

## Bijlage 4 Overzicht oversteekpunten Stoeplaan

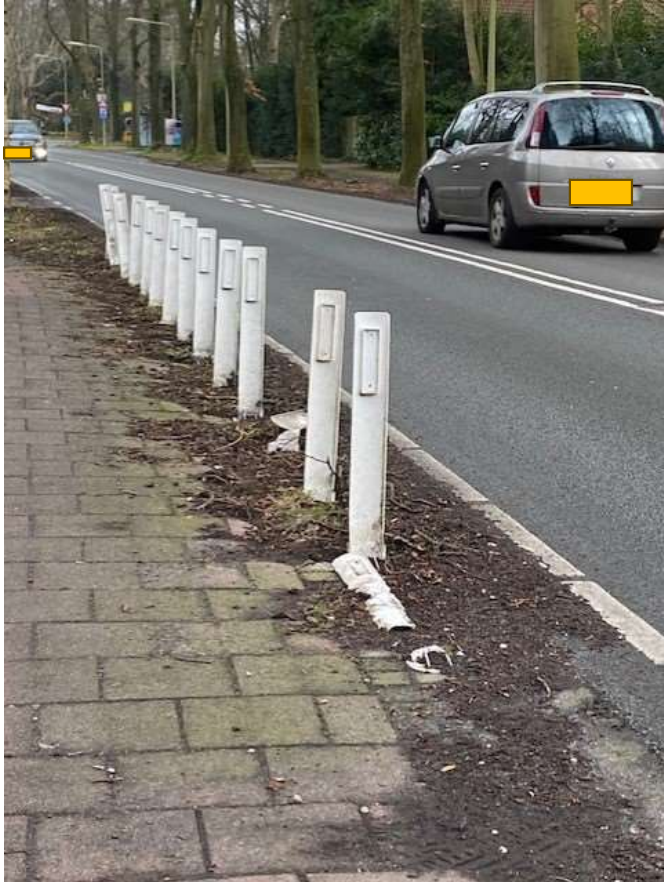
De witte paaltjes bieden geen enkele daadwerkelijke bescherming voor fietsers en zijn al deels kapot gereden.

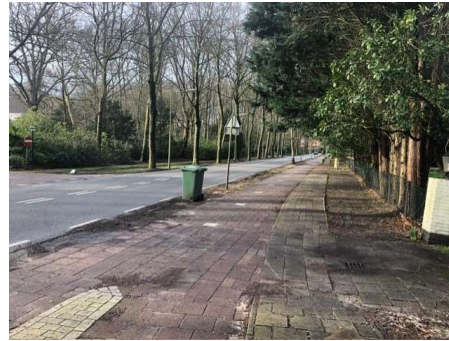
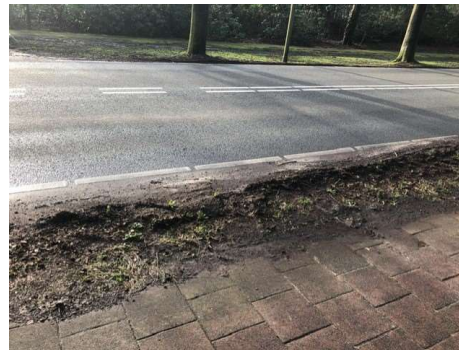
De berm tussen de autorijbaan en het fietspad is minder dan 1m breed op het grootste deel van de Stoeplaan en bestaat voor een groot deel uit een modderig stukje grond en vertoont duidelijk sporen van gemotoriseerd verkeer dat over de berm heeft gereden.

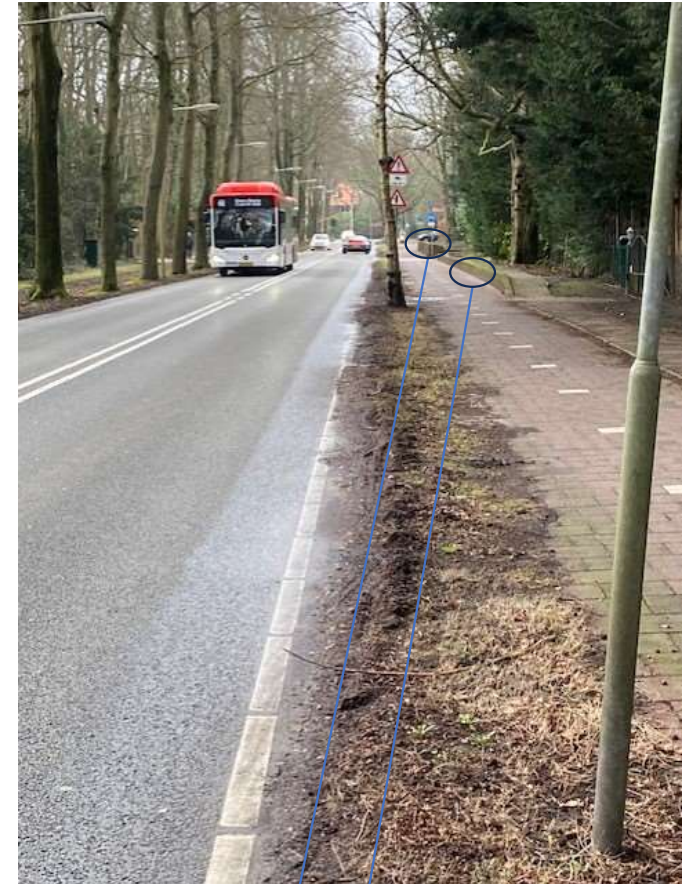
Muurtjes langs het fietspad, waardoor de effectief beschikbare ruimte voor fietsers kleiner wordt en er geen enkele uitwijkmogelijkheid is.

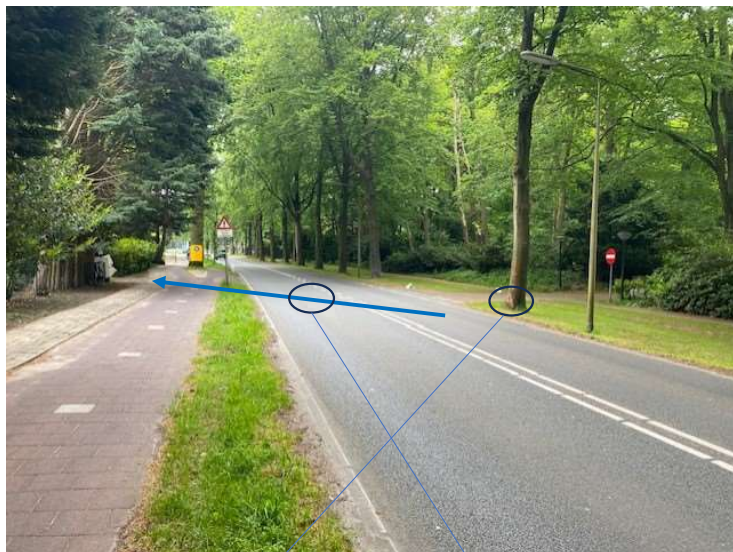
### Voorbeeld 1: zomer 2023

1. Auto komt in aanraking met een van de vele dicht langs de weg staande bomen en verliest macht over het stuur.

2. Auto schiet dwars over allereerst de autorijbaan en vervolgens ook dwars over het fietspad met tweerichtingsverkeer.

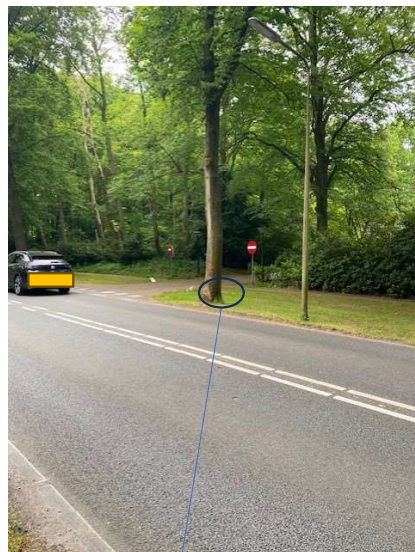
Duidelijk zichtbaar schade aan boom.

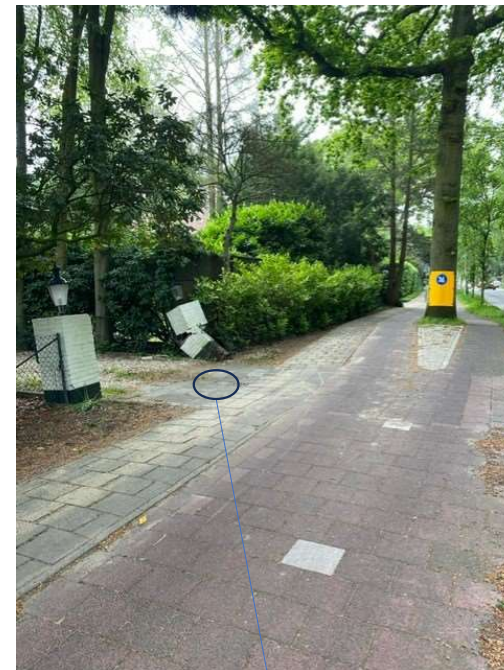
3. Nadat de auto diagonaal over het fietspad is geschoten, is de auto tegen de toegangspoort van een van de bewoners tot stilstand gekomen, waarbij de poort duidelijk ernstig beschadigd is geraakt.

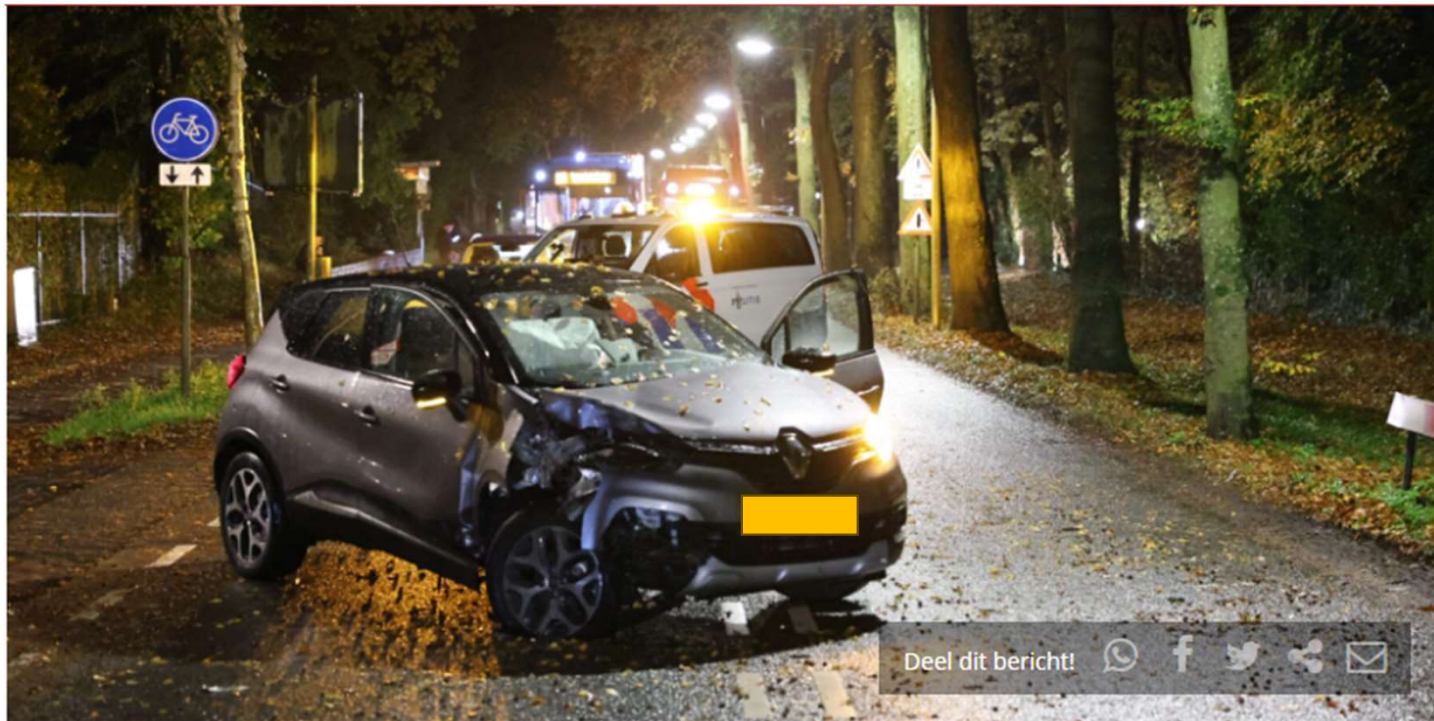
Voorbeeld 2: november 2023

Bij een aanrijding op de Stoeplaan in Wassenaar, ter hoogte van de Schouwweg, is dinsdagavond een auto zwaar beschadigd geraakt. De bestuurder reed even na 22.00 uur tegen een boom. Bij het ongeluk waren geen andere voertuigen betrokken.

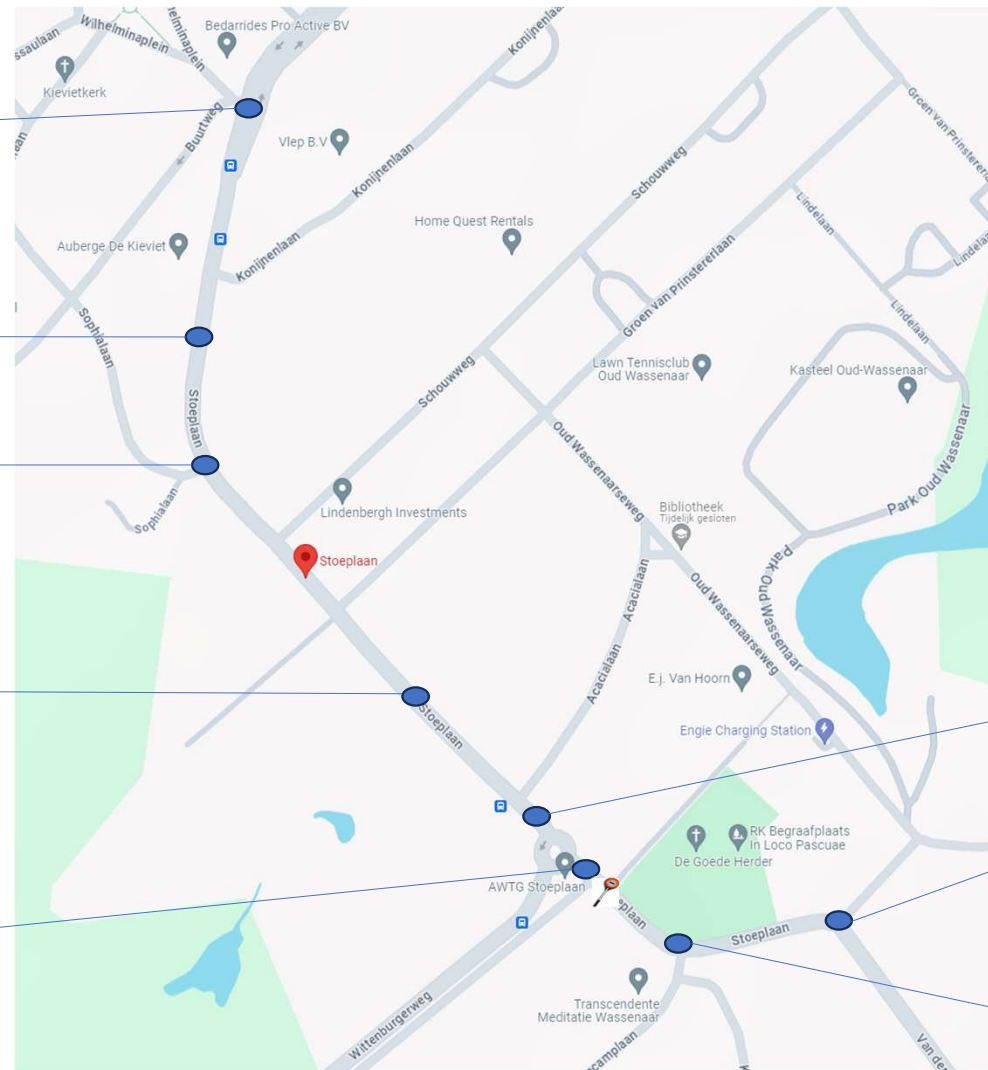
Oversteekpunt bij stoplichten met middengeleider.

2x oversteekpunt voor bewoners Stoeplaan 21 & 23. Geen voorzieningen.

Oversteekpunt bij Sophialaan. Geen middengeleider. In een onoverzichtelijke bocht, waarbij fietspad lager dan autorijbaan ligt.

2x oversteekpunt bewoners serviceflat Landgoed Stoephout.

Oversteekpunt fietsers en voetgangers. Onoverzichtelijk door vele verkeersstromen die daar bijelkaar komen. Tevens locatie klaar-over post. Middengeleider niet breed genoeg voor fietsers.

Oversteekpunt om bij bushalte te komen. Geen voorzieningen.

Oversteekpunt in scherpe bocht.

Oversteekpunt in bocht met middengeleider, maar onvoldoende breed.
