VERKENNEND BODEMONDERZOEK

HEIWEG 7

TE SINT GEERTRUID

# Rapportage verkennend bodemonderzoek

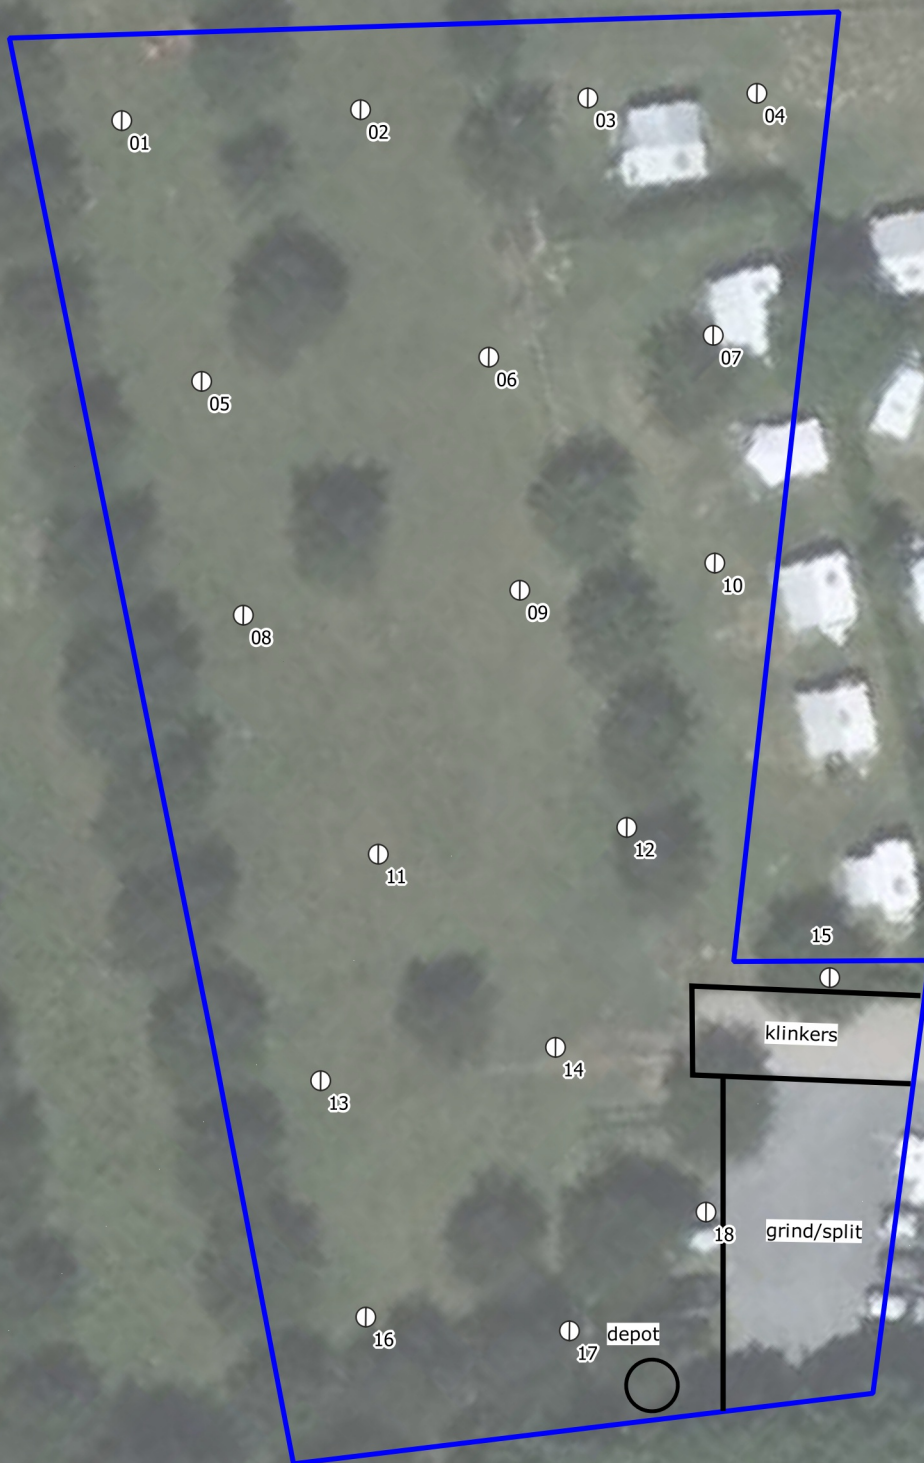
| | GETEKEND: RLI | BIJLAGE: 2 |

Tijdens het opstellen van het boorplan is rekening gehouden met de doelstellingen en de richtlijnen, die geformuleerd zijn in de inleiding. Daarnaast is rekening gehouden met de gegevens voortvloeiend uit het vooronderzoek en de ligging van kabels en leidingen. Bijlage 2 bevat de locatieschets met daarop aangegeven de situering van de boorpunten. In bijlage 3 zijn de boorprofielen opgenomen.

| <b>Titel:</b> locatieschets Heiweg 7 te Sint-Geertuid | | A4 |

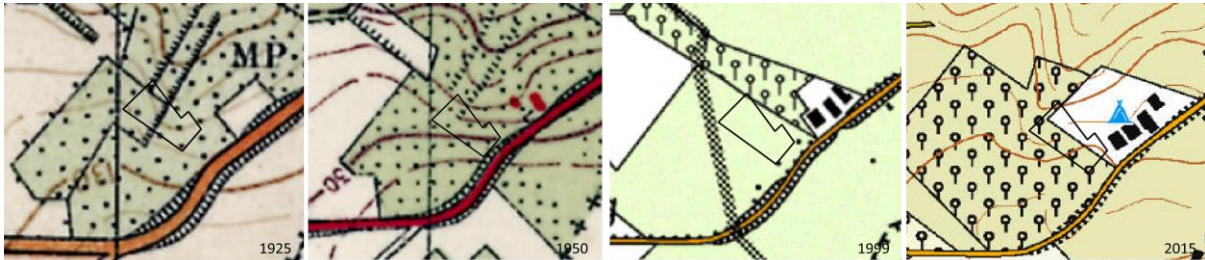
Figuur I. Historisch kaartmateriaal.

Volgens historisch kaartmateriaal uit 1925 was de locatie, alsmede de omgeving ervan, destijds in agrarisch gebruik (boomgaard) en werd extensief bewoond. Omstreeks 1999 tot 2011 was de locatie in gebruik als weiland. Na deze periode werd de locatie wederom in gebruik genomen als boomgaard. Rond 2015 is een deel van de onderzoekslocatie in gebruik genomen ten behoeve van de nabijgelegen camping. Tot op heden is dit gebruik van de onderzoekslocatie niet wezenlijk veranderd.

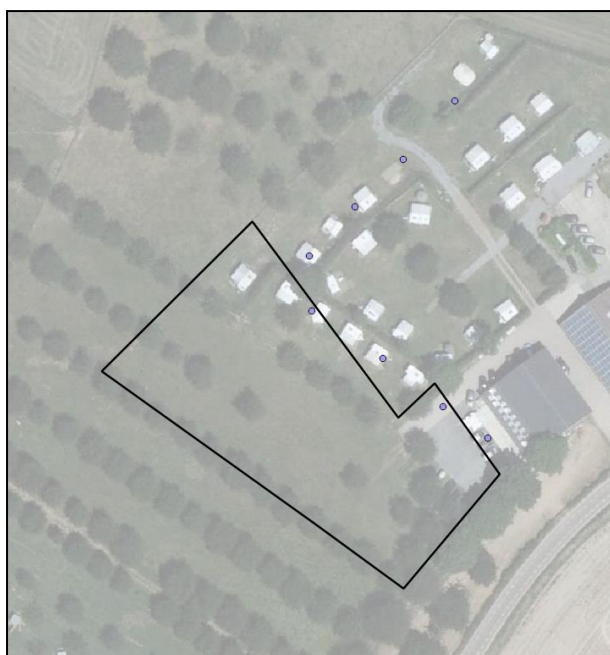
Figuur II. Boorpunten (blauw) eerder uitgevoerd onderzoek (Aelmans, 2010).

Op het noordoostelijk deel van de onderzoekslocatie is in 2010 door Aelmans Eco een verkennend bodemonderzoek uitgevoerd (rapportnummer 10/01833/V/E/HW, d.d. 6 mei 2010). Destijds zijn in totaal 8 boringen verricht (zie figuur II). Zintuiglijk zijn destijds sporadisch bijmengingen met kooldeeltjes waargenomen. Uit de analyseresultaten bleek destijds, dat de bovengrond licht verontreinigd is met kobalt en nikkel. In de ondergrond zijn destijds geen verontreinigingen geconstateerd. Het grondwater is destijds niet onderzocht wegens een grondwaterstand dieper dan 5,0 m -mv. Destijds zijn geen asbestverdachte materialen aangetoond.
