VERKENNEND BODEMONDERZOEK

OUDESTRAAT 8

TE GEMERT

| <b>Rapportnummer</b> | 15114364 |

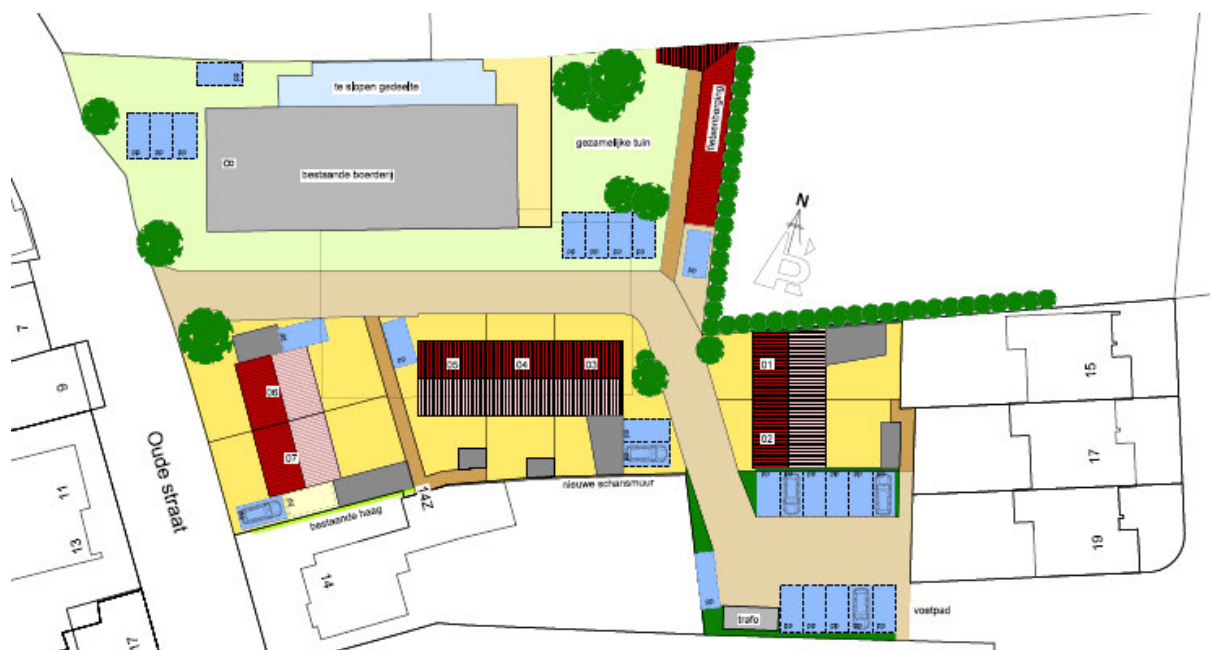
Figuur 2. Beoogde toekomstige situatie

De initiatiefnemer is voornemens de zuidelijke aanbouw van de boerderij te slopen en vervolgens een aantal nieuwe woningen op de locatie te realiseren (zie figuur 1, volgende pagina). Hiervoor dient tevens een bestemmingswijziging plaats te vinden.

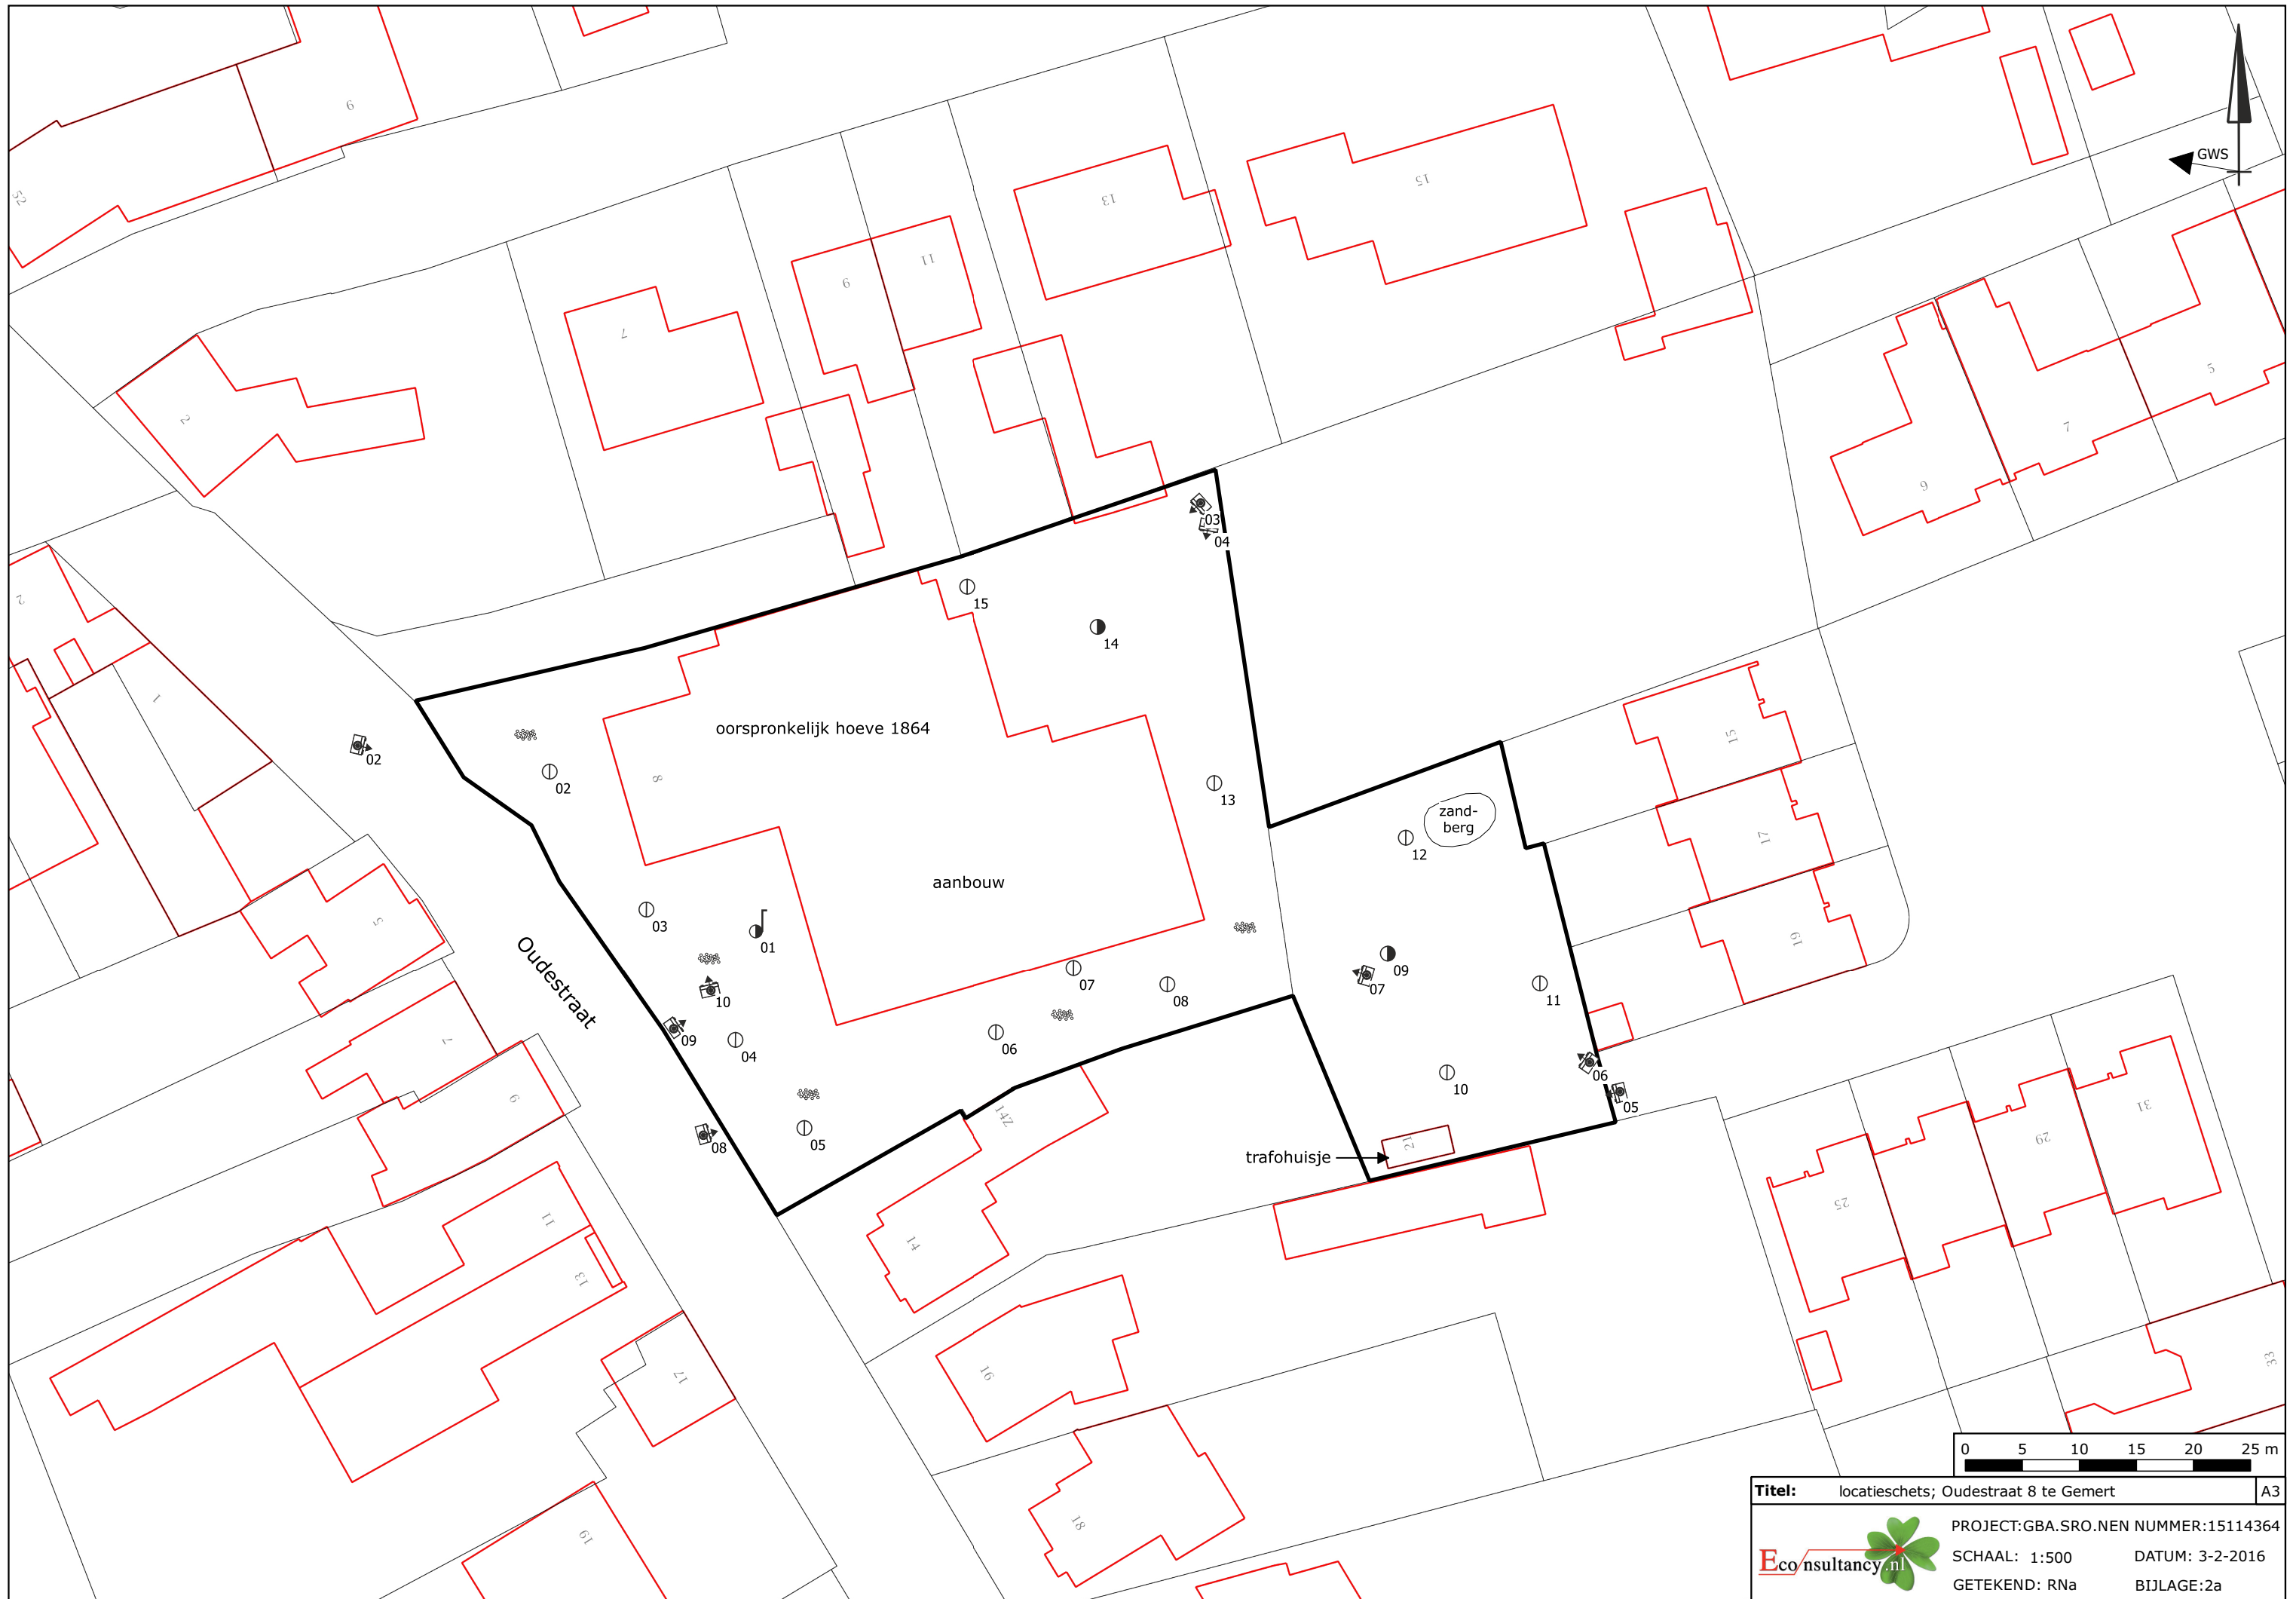
Een luchtfoto van de onderzoekslocatie in 2014 is weergegeven in figuur 1 op de vorige pagina. In bijlage 2a is de huidige situatie op een locatieschets weergegeven. Bijlage 2b bevat enkele foto's van de onderzoekslocatie.

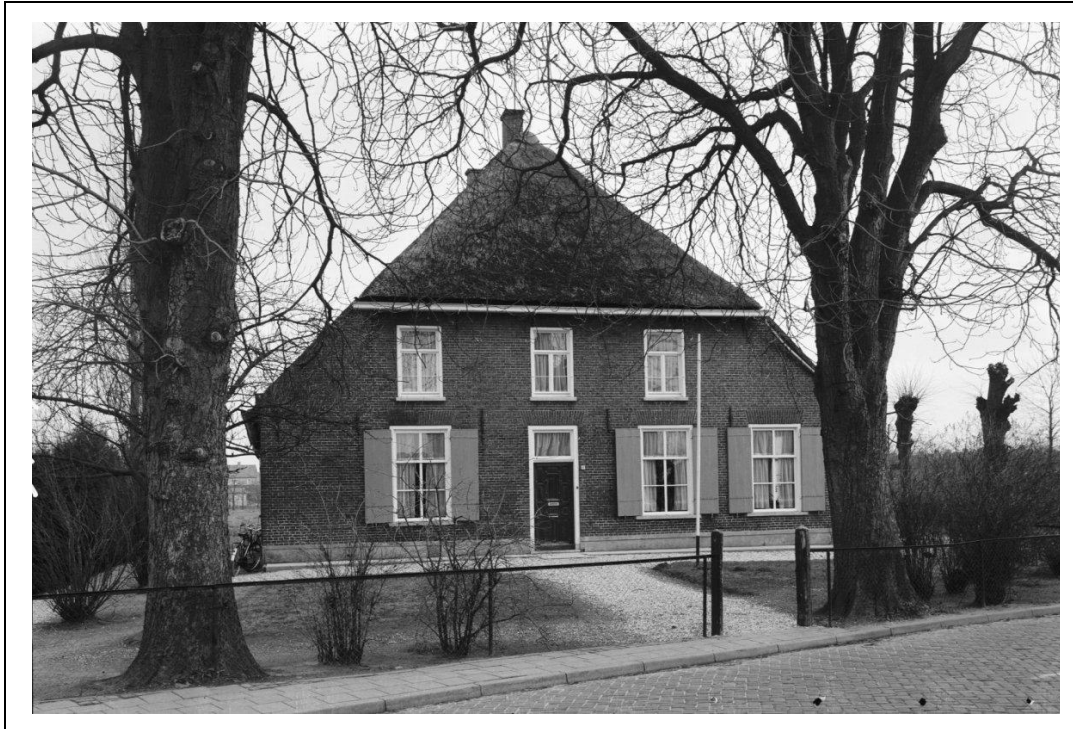
**Foto 1.** Voorgevel hoeve 'Keizersbosch' aan de Oudestraat 8 te Gemert (nov. 1964)  
(bron fotomateriaal: <http://beeldbank.cultureelerfgoed.nl>)

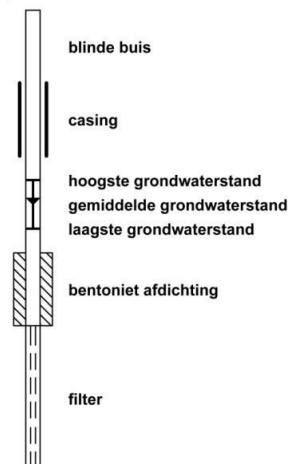
#### peilbuis

Stroomafwaarts is een peilbuis (filterstelling 2,1-3,1 m -mv) geplaatst. De filterstelling is bepaald op basis van de grondwaterstand, zoals deze tijdens de veldwerkzaamheden op 20 januari 2016 is ingeschat. Het onderste gedeelte van de peilbuis (het peilfilter) is geperforeerd en de ruimte tussen de wand van het boorgat en het peilfilter is opgevuld met filtergrind. Boven het filtergrind is een laag zwelklei aangebracht, zodat er géén verontreinigingen van bovenaf in de peilbuis kunnen migreren. Het peilfilter is snijdend aan de grondwaterspiegel geplaatst, teneinde een eventuele drijf laag te kunnen detecteren. De peilbuis is direct na plaatsing afgepompt en na een wachttijd van minimaal een week is het grondwater bemonsterd.
