### **verkennend bodemonderzoek Schutboom ongenummerd te Milheeze**

*Projectnaam* Schutboom ongenummerd te Milheeze  
*Projectnummer* B1904

*Aantal pagina's* 9 (exclusief bijlagen)  
*Datum* 27 oktober 2017

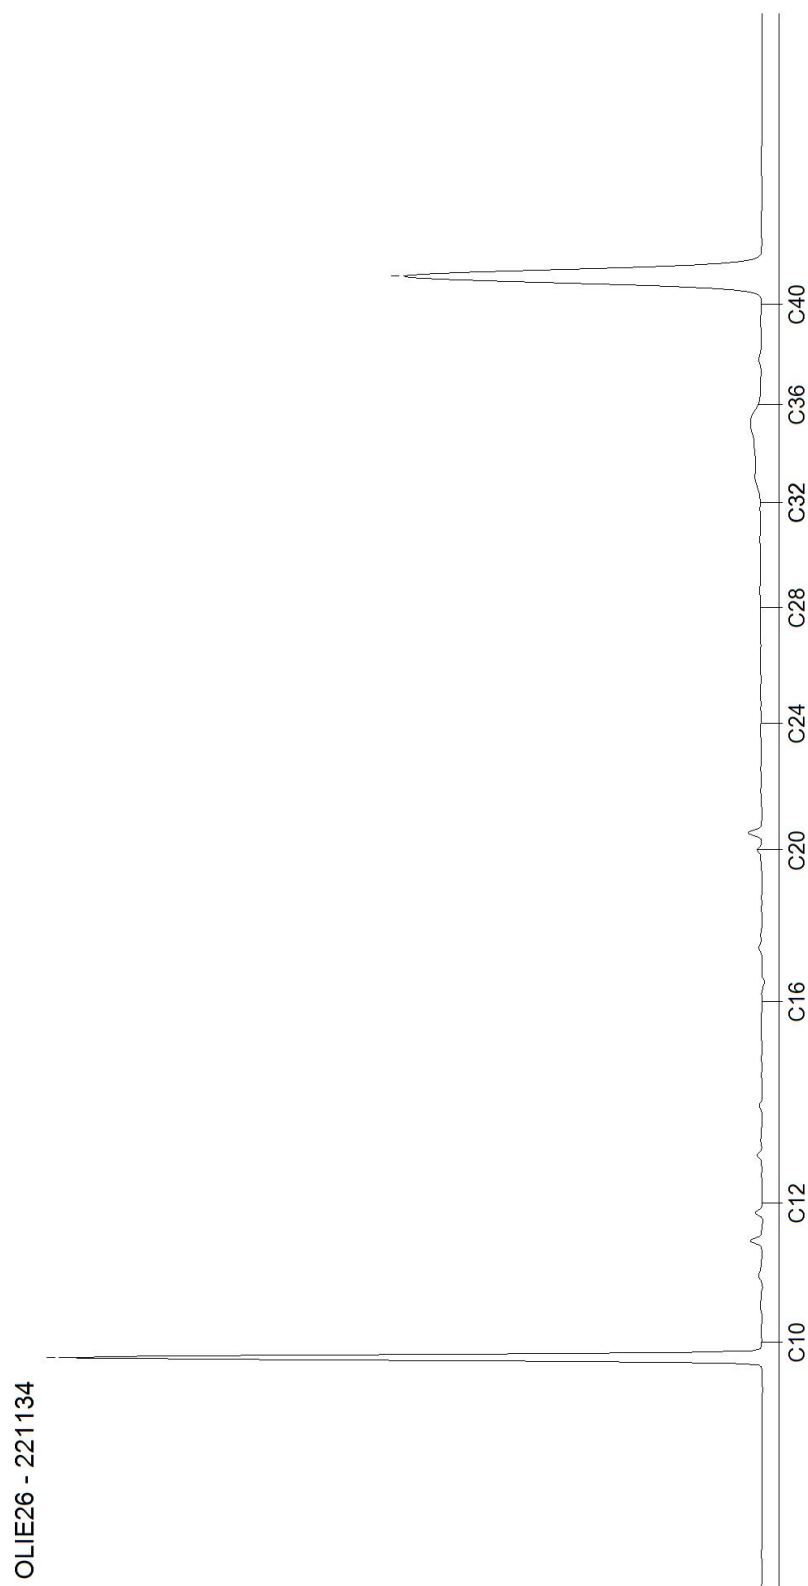
CHROMATOGRAM for Order No. 679706, Analysis No. 221134, created at 04.09.2017 07:17:39

**Monsteromschrijving: 4 (300-400)**
