# **Redengevende omschrijving boerderij**

**Nuijeneind 18**

**gemeente Bakel**

**drs. Suzanne van der Meulen**

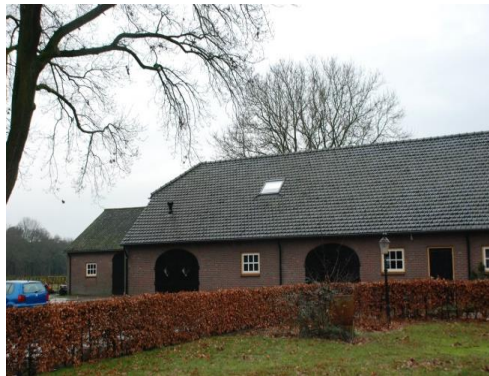
De voorgevel van het voormalige bedrijfsgedeelte bevat een getoogde dubbele staldeur, een zesruits stalvenster, een getoogde dubbele stalddeur, een zesruits stalvenster, een staldeur en drie zesruits stalvensters. Er bevindt zich een dakraam links in het dakvlak. De linkerzijde van het dak heeft een wolfeind. De gevels zijn vernieuwd en opgehoogd in moderne baksteen.

*Voorgevel bedrijfsgedeelte*

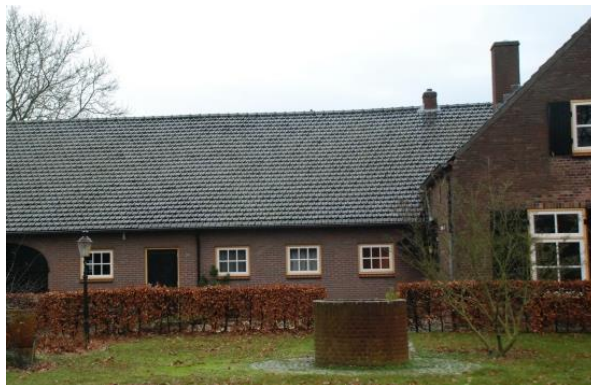
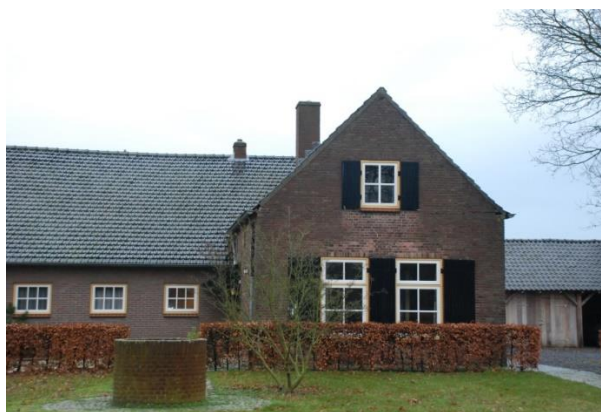
Het woongedeelte heeft een symmetrische indeling met twee moderne zesruits vensters met luiken en in de topgevel een modern vierruits venster met luiken aan weerszijden. De wijzigingen in gevelindeling zijn duidelijk zichtbaar in de gevel. De gevelpannen zijn vastgezet op het metselwerk van de topgevel.

*Voorgevel woongedeelte*

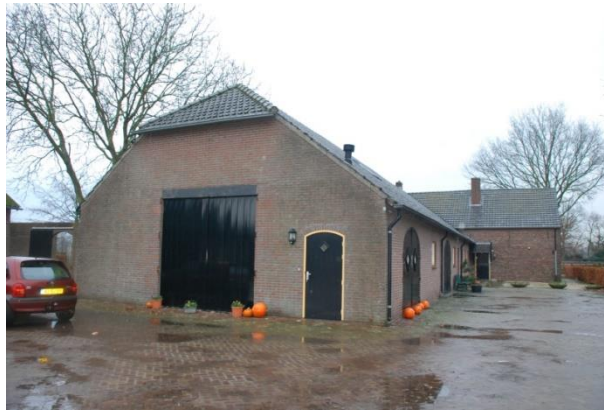
De linkerzijgevel van de boerderij heeft in het midden van de gevel een groot venster met houten lamellen die indien gesloten lijken op een staldeur. Boven de 'staldeur' een betonnen dorpel. Rechts een vernieuwde staldeur met toog.

*Bedrijfsgebouw*

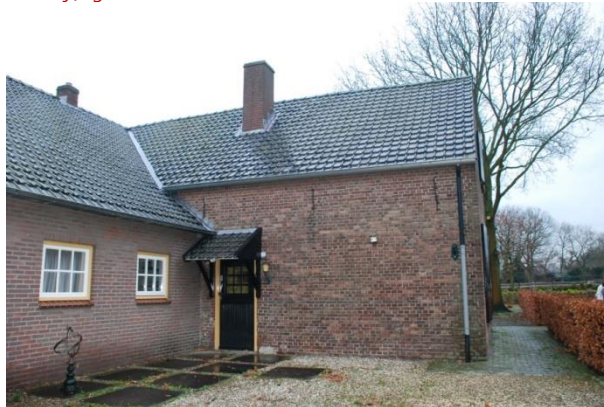
De linkerzijgevel van het woongedeelte heeft links een deur. Er zijn muurankers ter hoogte van de balklaag aanwezig.

*Woongedeelte*

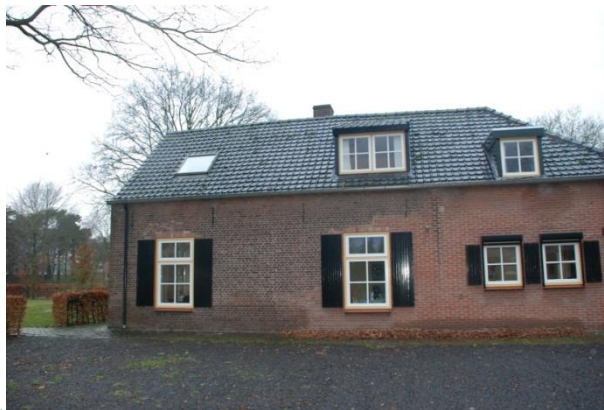
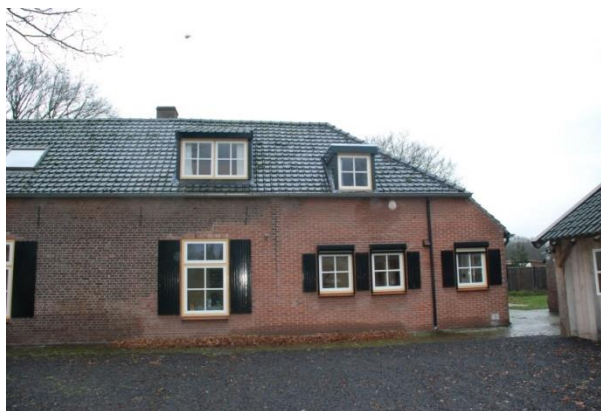
De rechterzijgevel bevat links een zesruits venster, halverwege de gevel een zesruits venster en rechts drie vierruits vensters. Allen voorzien van luiken.

In de gevel zijn muurankers zichtbaar ter hoogte van de balklaag. In het dakvlak geheel links een dakraam, in het midden een dakkapel en rechts een dakkapel. De gevelindeling is gewijzigd en de nieuwe muur is opgetrokken in halfsteensverband.

De gevel van het woongedeelte van de boerderij dateert uit het 1<sup>e</sup> kwart van de twintigste eeuw.

*Rechterzijgevel*

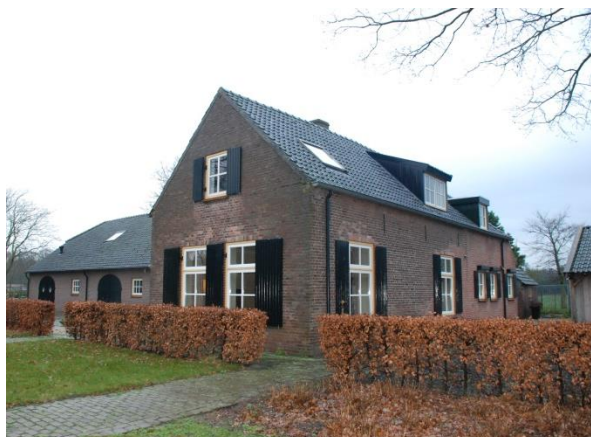
*Voorgevel en rechterzijgevel*

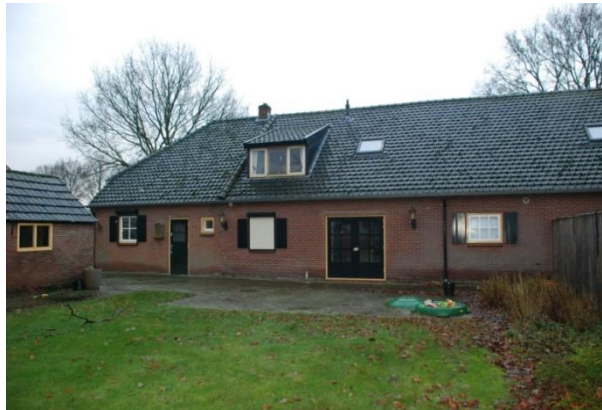
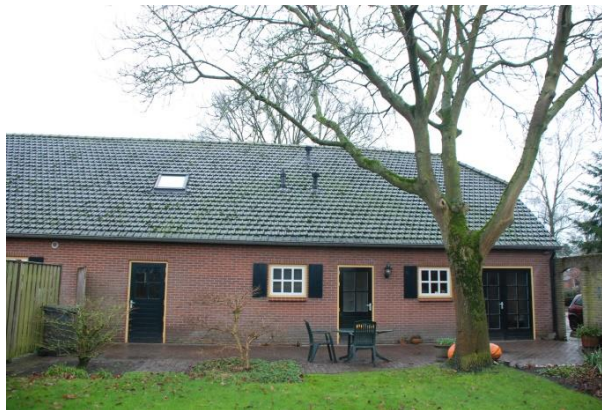
De achtergevel bevat een venster, een deur, een toiletvenster, een venster een dubbele deur, een stalvenster, een deur, een stalvenster, een deur een stalvenster en een dubbele deur. De vensters zijn voorzien van luiken. In het dakvlak van het bedrijfsgedeelte direct na de brandmuur bevindt zich een dakkapel, daarnaast een dakraam. In het midden van het dakvlak bevindt zich nog een dakraam.

*Achtergevel*

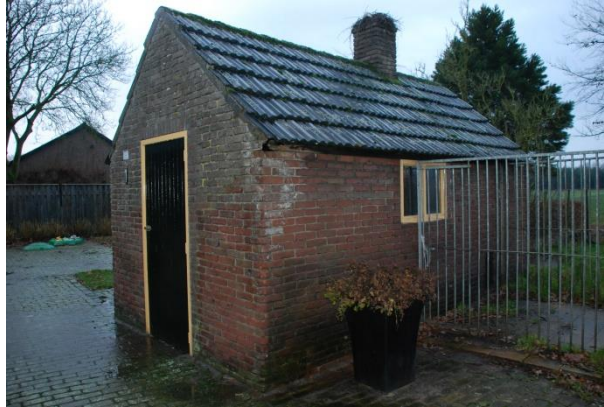
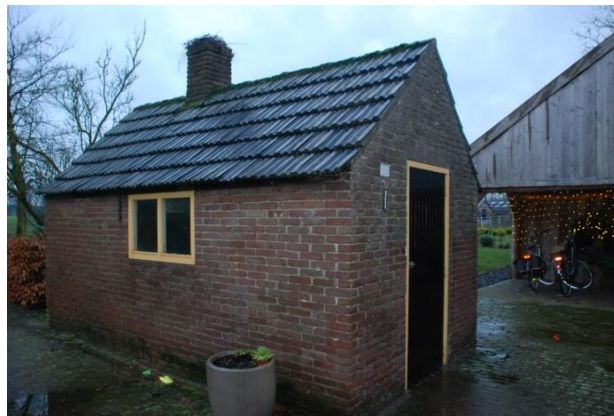
Op het erf bevindt zich een voormalig bakhuis. Het heeft een rechthoekige plattegrond, een zadeldak met Muldenpannen met een gemetselde schoorsteen op de nok en is haaks op de boerderij gesitueerd.

*Bakhuis*

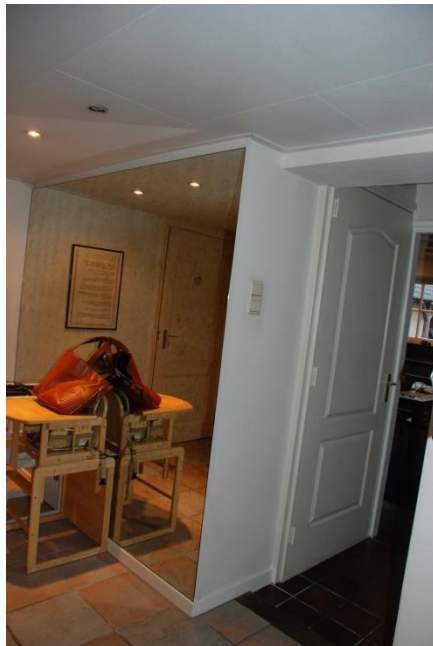
*De dikte van de brandmuur is hier zichtbaar direct naast de deur.*
