## Rapport

### **verkennend bodemonderzoek Schutboomsestraat ongenummerd te Milheeze**

*Projectnaam* Schutboomsestraat ongenummerd te Milheeze  
*Projectnummer* B2106

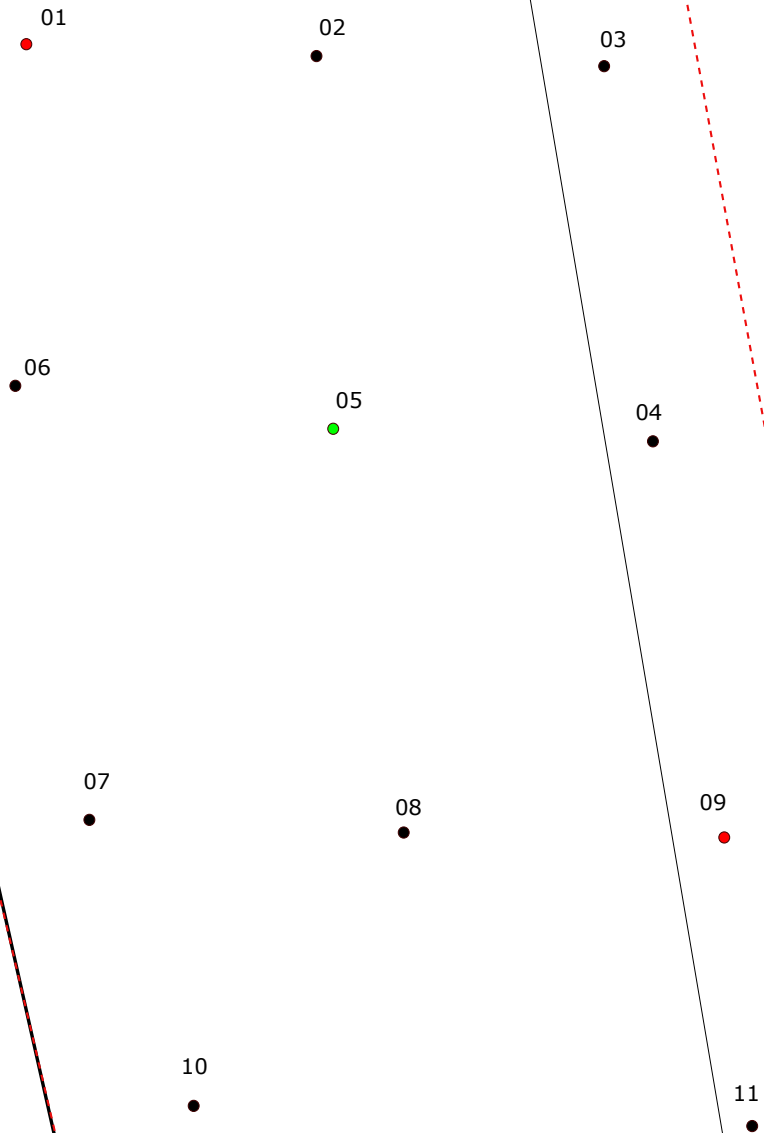
### Situatietekening met boorpunten

- In bijlage 2 is de plaats van de boringen in de situatietekening opgenomen.
- Voor de gedetailleerde boorprofielbeschrijvingen per boring wordt verwezen naar bijlage 3.
- In bijlage 6 zijn de veldwerkrapportages opgenomen

Situatietekening met boorlocaties  
Project:  
Schutboomsestraat ong te Milheeze  
Projectnummer:  
B2106

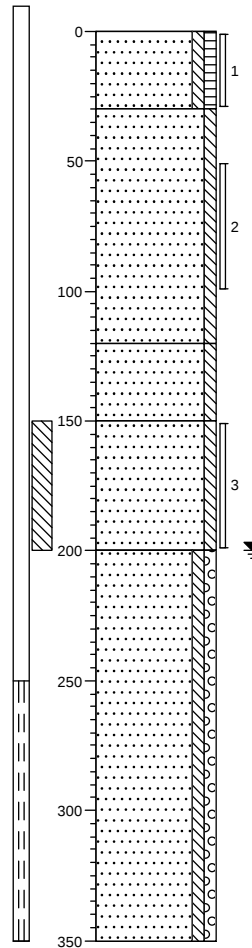
### Boring: 05

| <i>boring</i> | <i>diepte boring (m -mv)</i> | <i>traject (m -mv)</i> | <i>soort</i> | <i>waargenomen bijzonderheden</i> |
|---|---|---|---|---|
| 05 | 3,50 | 1,20 - 1,50 | Zand | zwak roesthoudend |

GWS: 200

akker  
Zand, matig fijn, zwak siltig, zwak humeus,  
donker bruinbeige, Edelmanboor

Zand, matig fijn, zwak siltig, licht  
bruinbeige, Edelmanboor

Zand, matig fijn, zwak siltig, zwak  
roesthoudend, licht oranjebeige,  
Edelmanboor

Zand, matig grof, zwak siltig, zwak grindig,  
licht grijsbeige, Zuigerboor

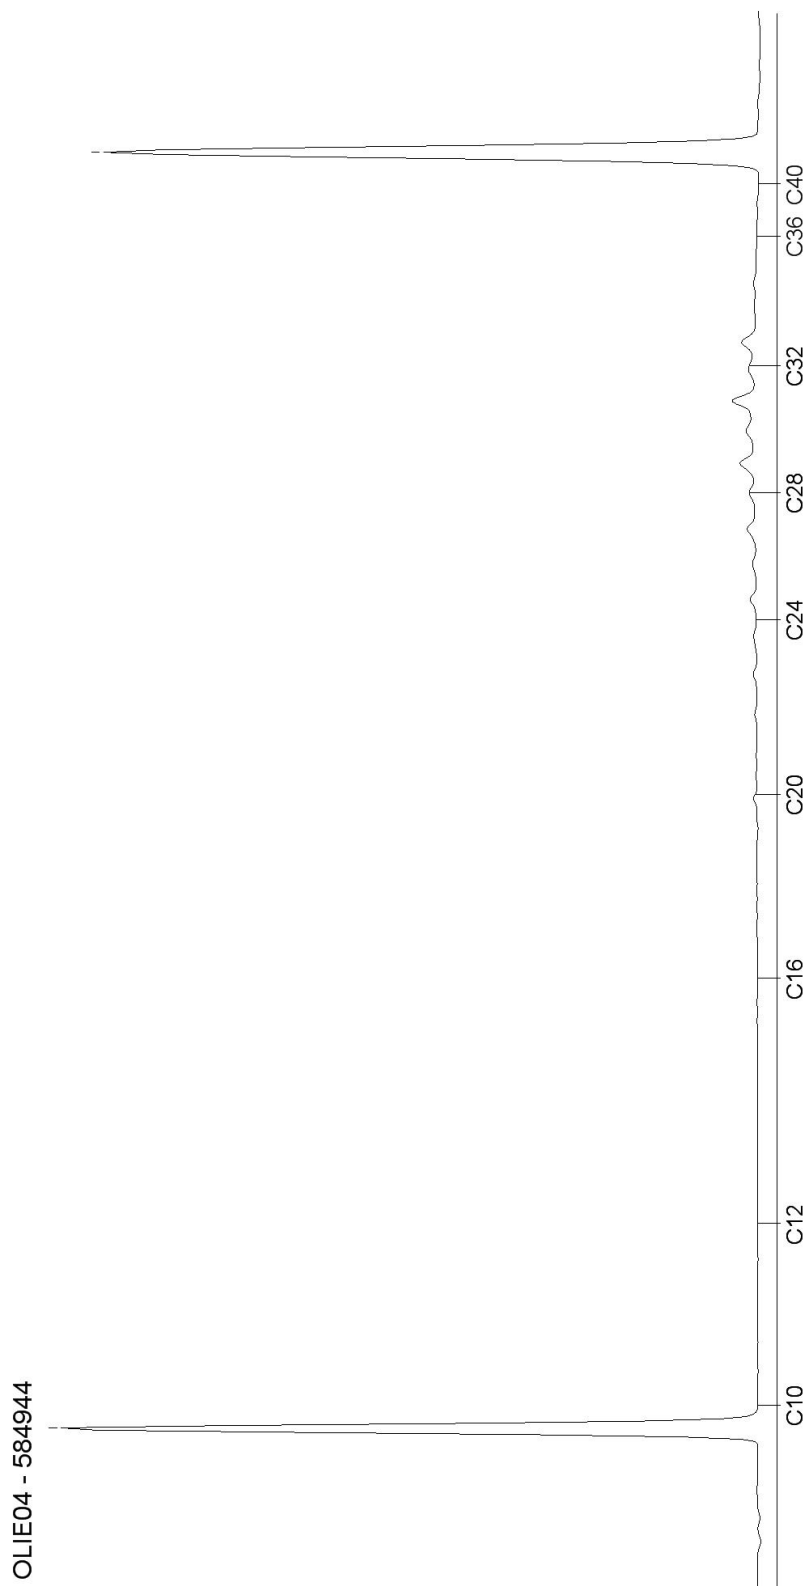
CHROMATOGRAM for Order No. 776365, Analysis No. 584944, created at 22.06.2018 05:08:46

**Monsteromschrijving: 01 (0-30) 02 (0-30) 03 (0-30) 04 (0-30) 05 (0-30) 06 (0-30)**

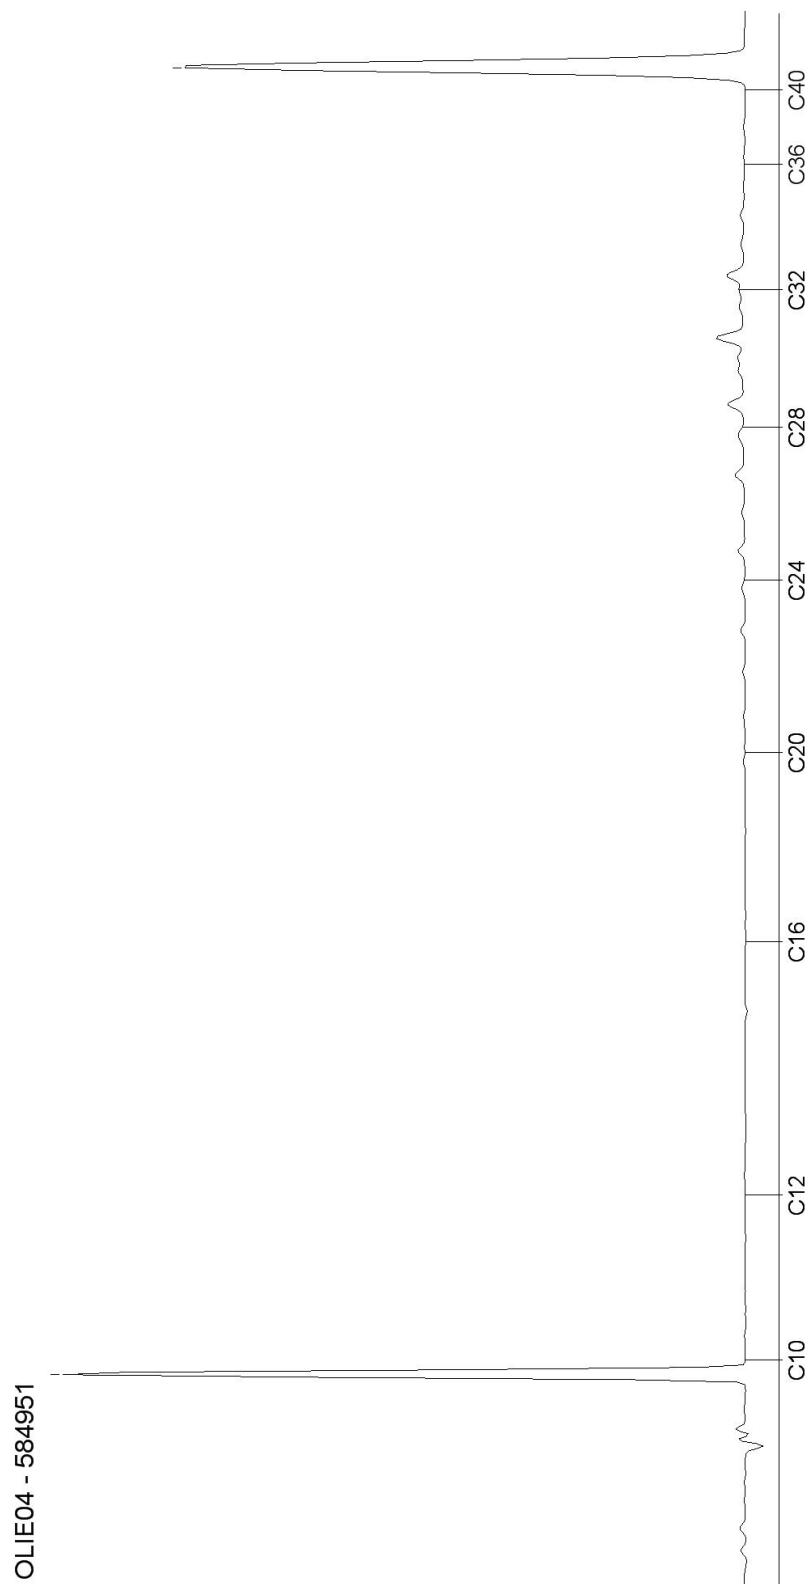
CHROMATOGRAM for Order No. 776365, Analysis No. 584951, created at 22.06.2018 05:08:46

**Monsteromschrijving: 07 (0-30) 08 (0-30) 09 (0-30) 10 (0-30) 11 (0-30) 12 (0-30)**

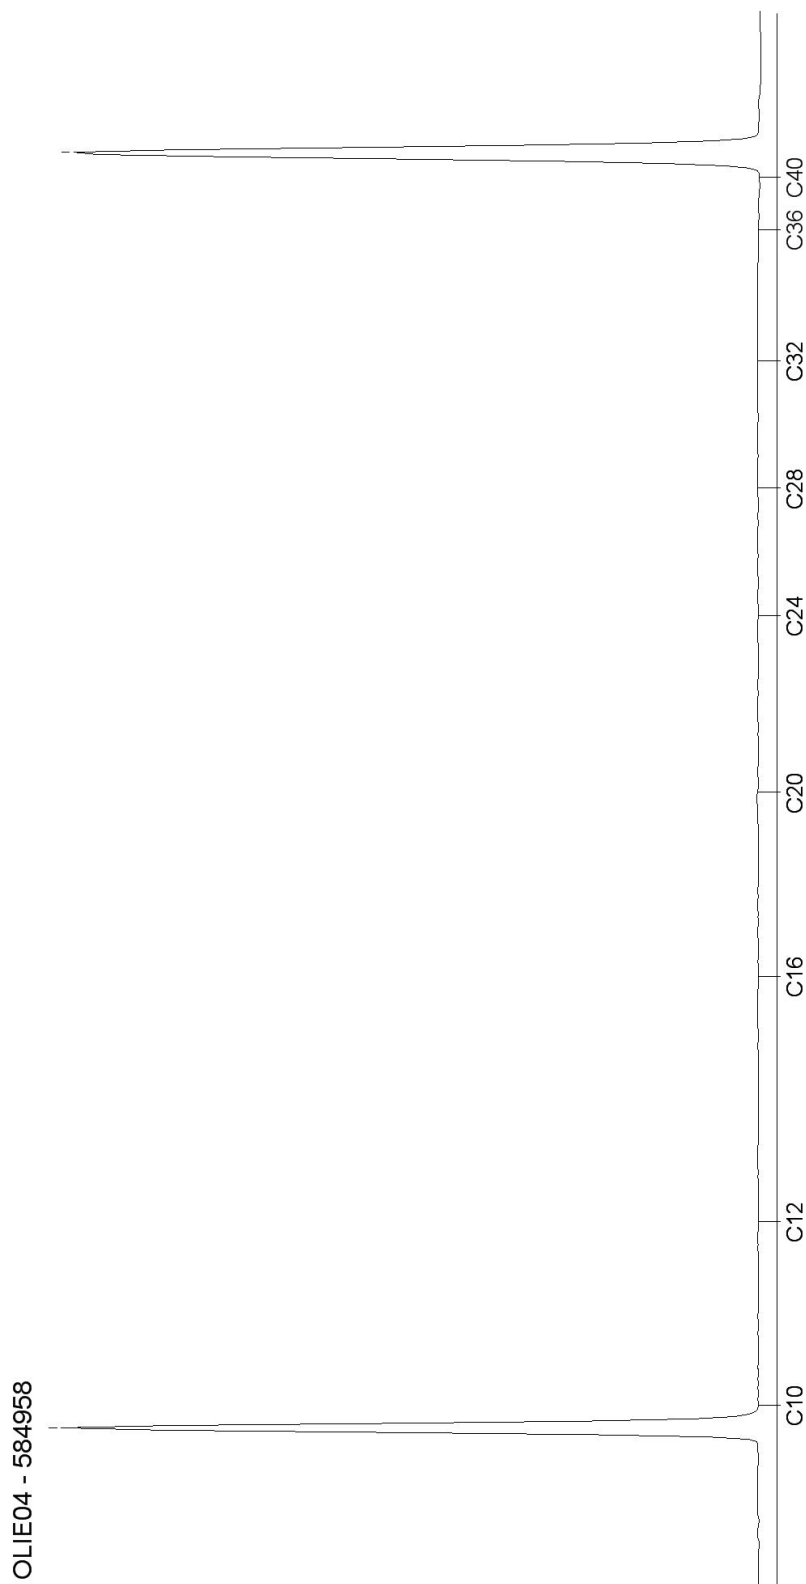
CHROMATOGRAM for Order No. 776365, Analysis No. 584958, created at 22.06.2018 05:08:46

**Monsteromschrijving: 01 (50-100) 01 (150-200) 05 (50-100) 05 (150-200) 09 (50-100) 09 (100-150)**

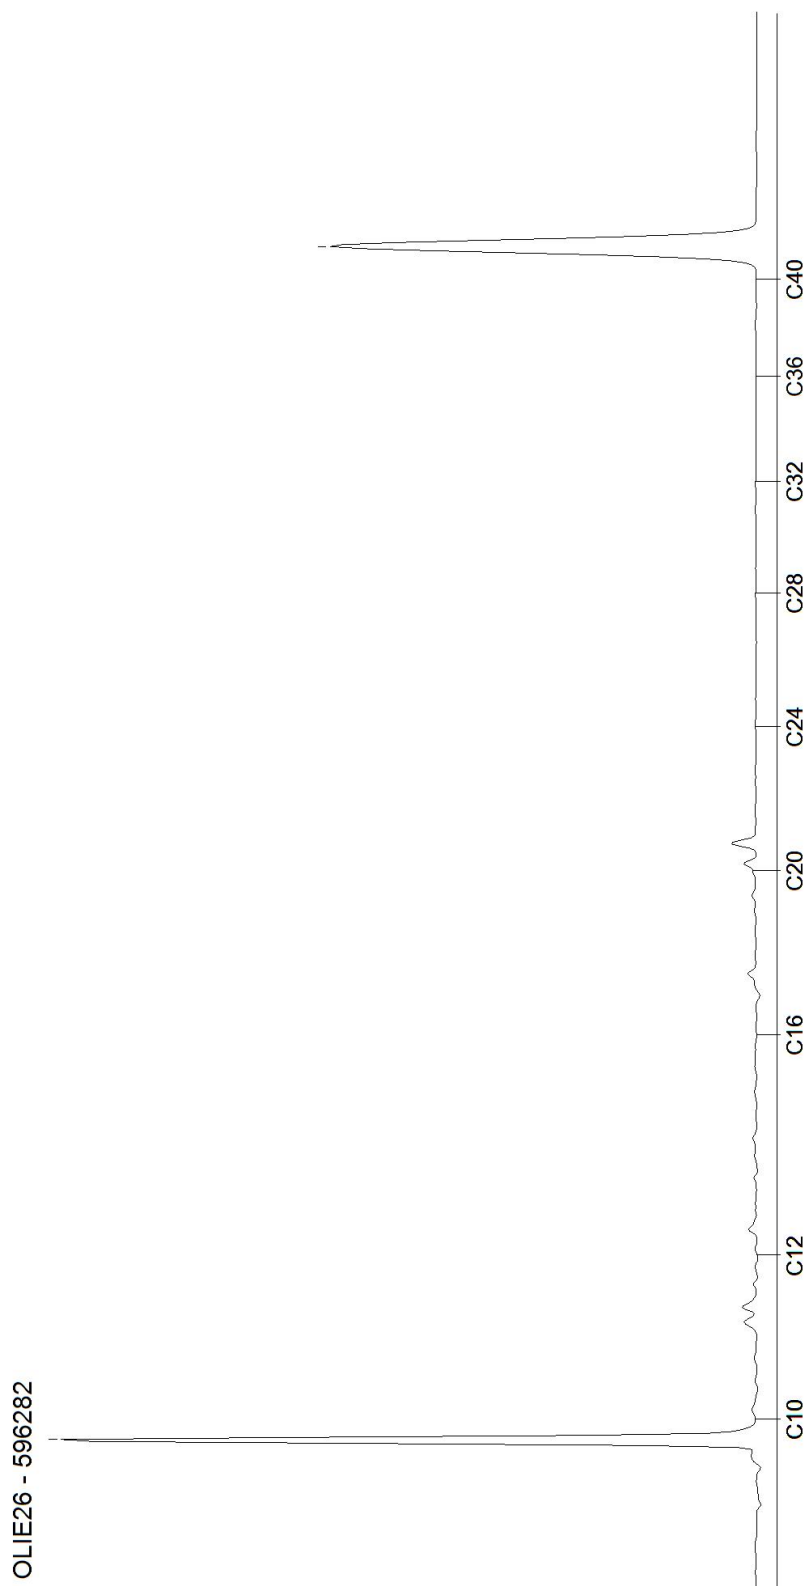
CHROMATOGRAM for Order No. 778120, Analysis No. 596282, created at 27.06.2018 06:14:19

**Monsteromschrijving: 05 (250-350)**
