### **verkennend bodemonderzoek Schutboom ongenummerd te Milheeze**

*Projectnaam* Schutboom ongenummerd te Milheeze  
*Projectnummer* B1904

*Aantal pagina's* 9 (exclusief bijlagen)  
*Datum* 27 oktober 2017

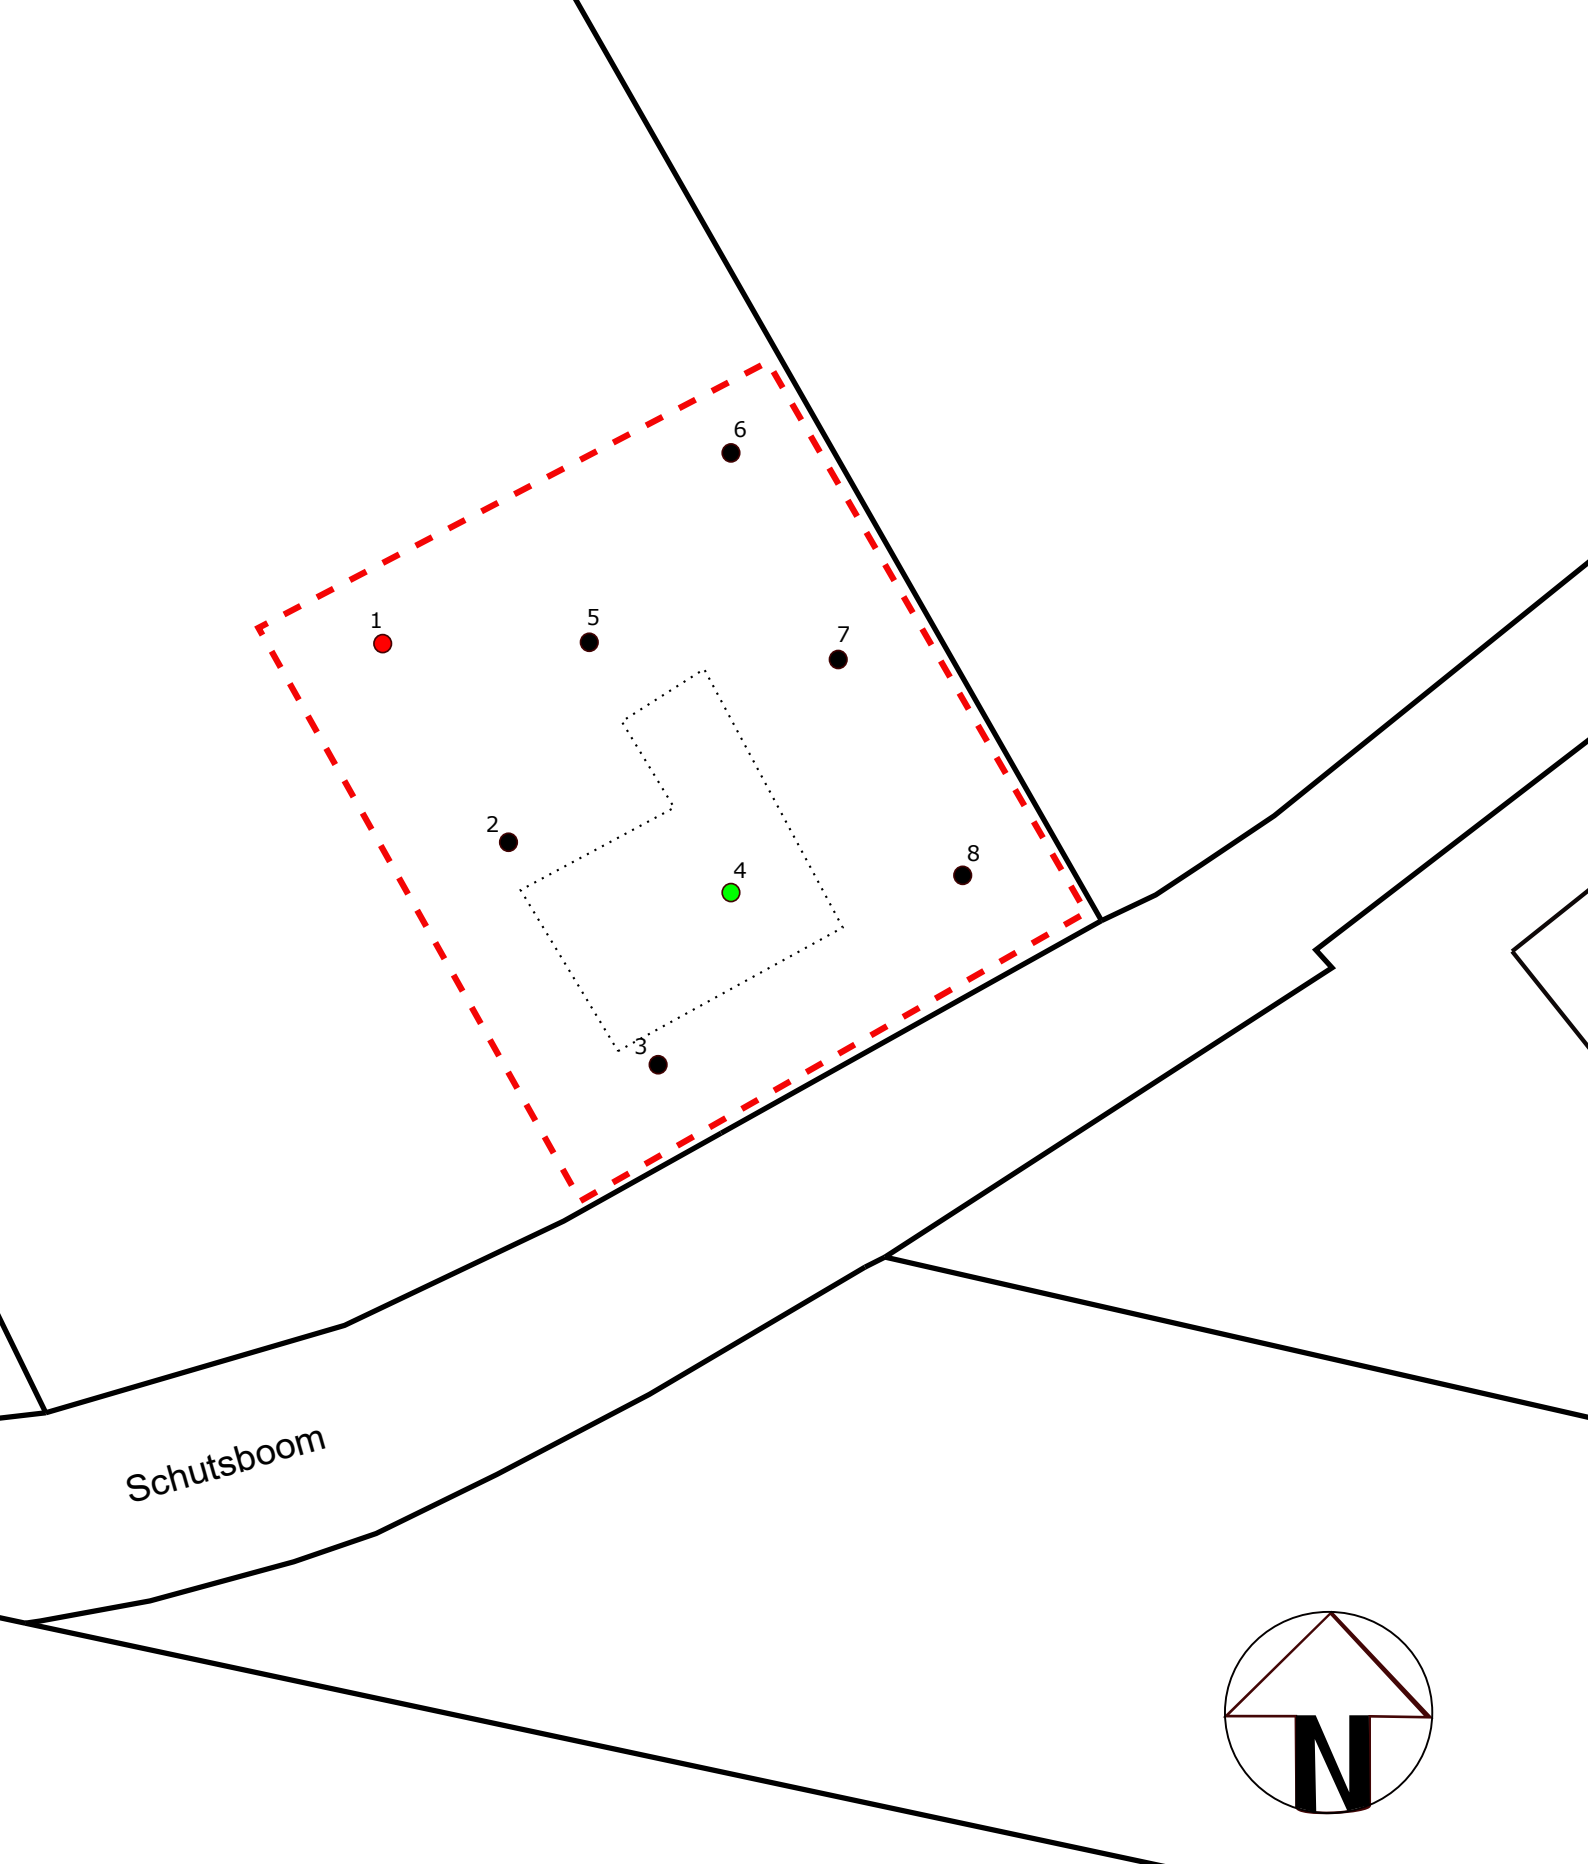
## Situatietekening met boorlocaties

- In bijlage 2 is de plaats van de boringen in de situatietekening opgenomen.
- Voor de gedetailleerde boorprofielbeschrijvingen per boring wordt verwezen naar bijlage 3.
- In bijlage 6 zijn de veldwerkrapportages opgenomen

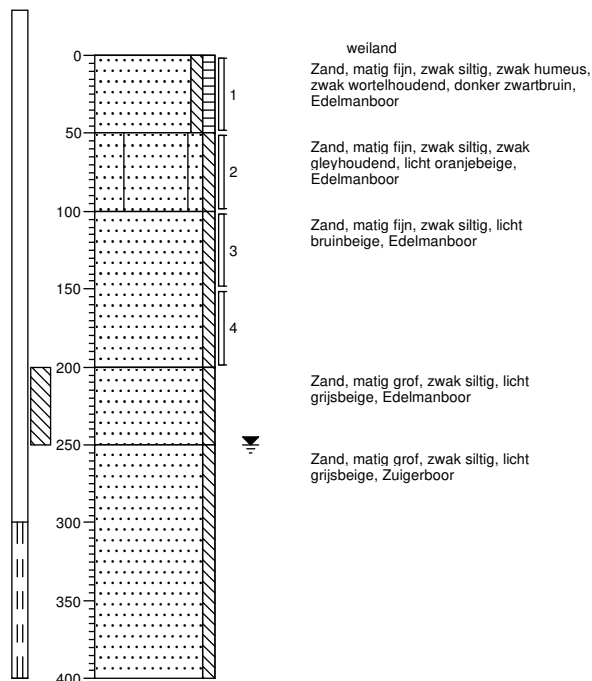
### Boring: 4

GWS: 250

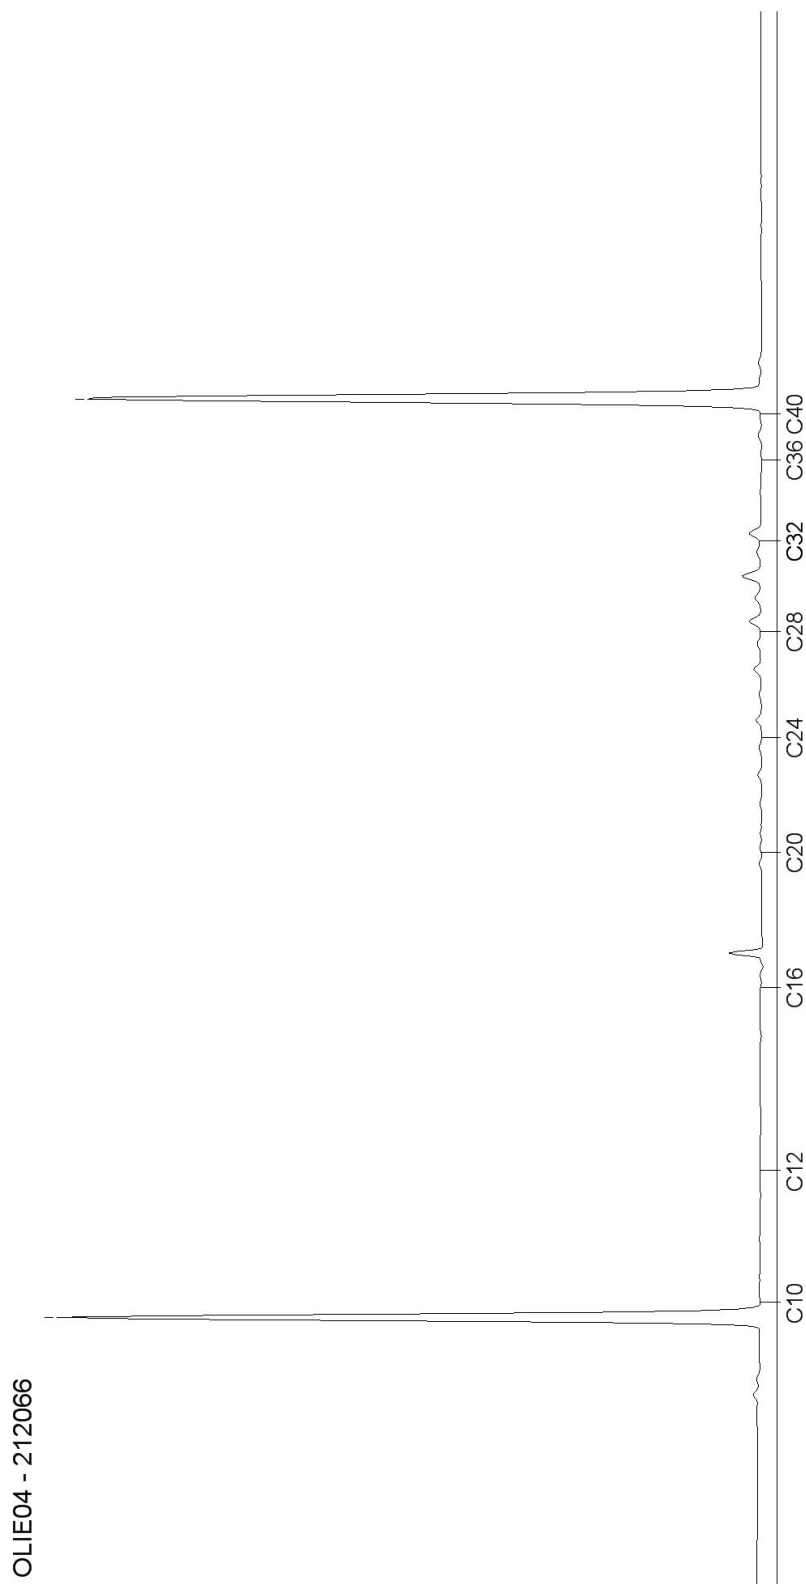
CHROMATOGRAM for Order No. 678160, Analysis No. 212066, created at 25.08.2017 06:33:11

**Monsteromschrijving: 1 (0-50) 2 (0-50) 3 (0-50) 4 (0-50) 5 (0-50) 6 (0-50) 7 (0-50) 8 (0-50)**

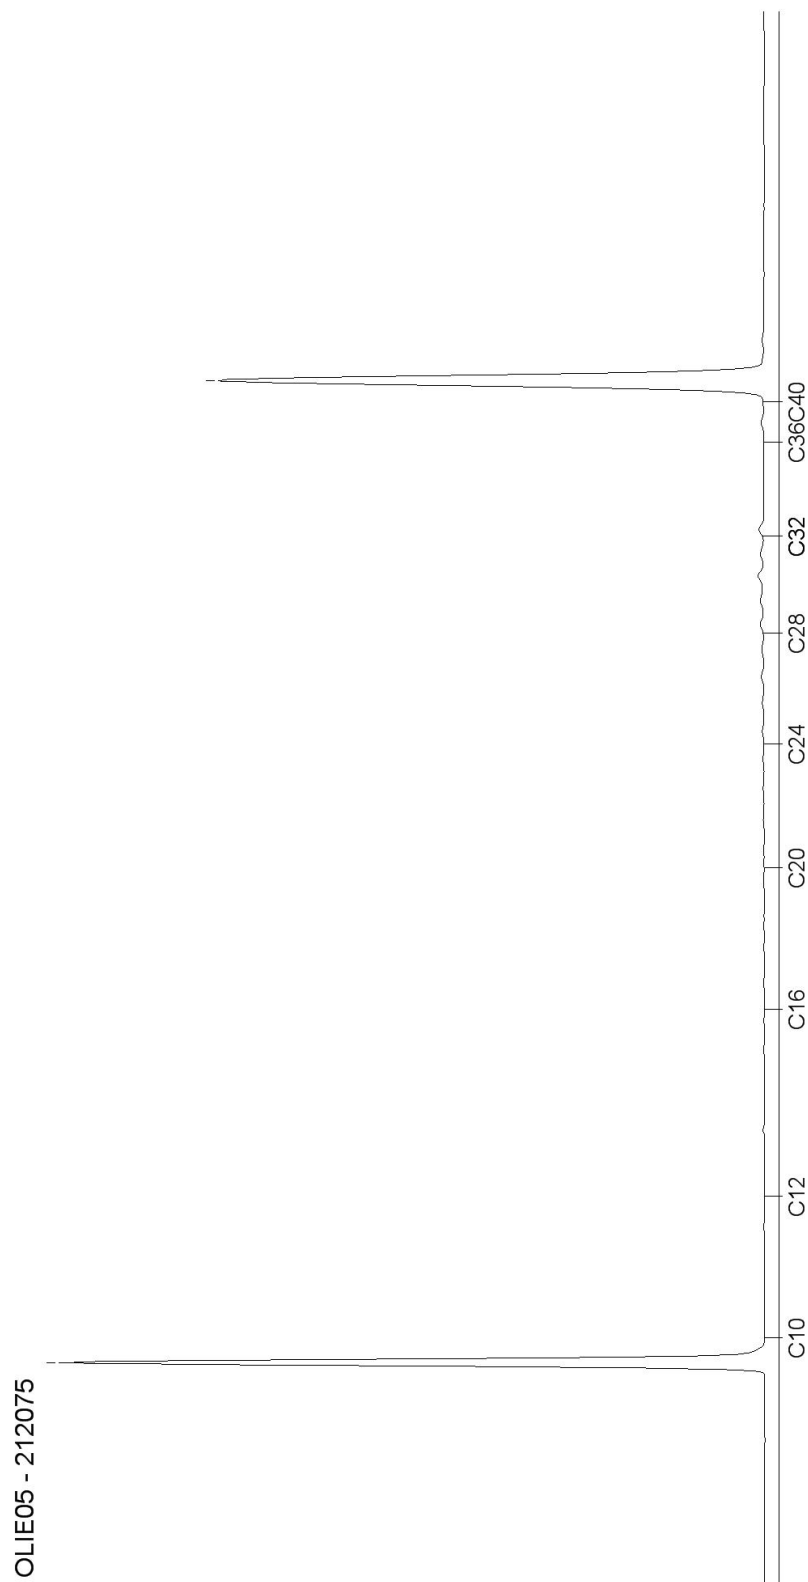
CHROMATOGRAM for Order No. 678160, Analysis No. 212075, created at 25.08.2017 06:20:09

**Monsteromschrijving: 1 (80-110) 1 (160-200) 4 (50-100) 4 (150-200)**

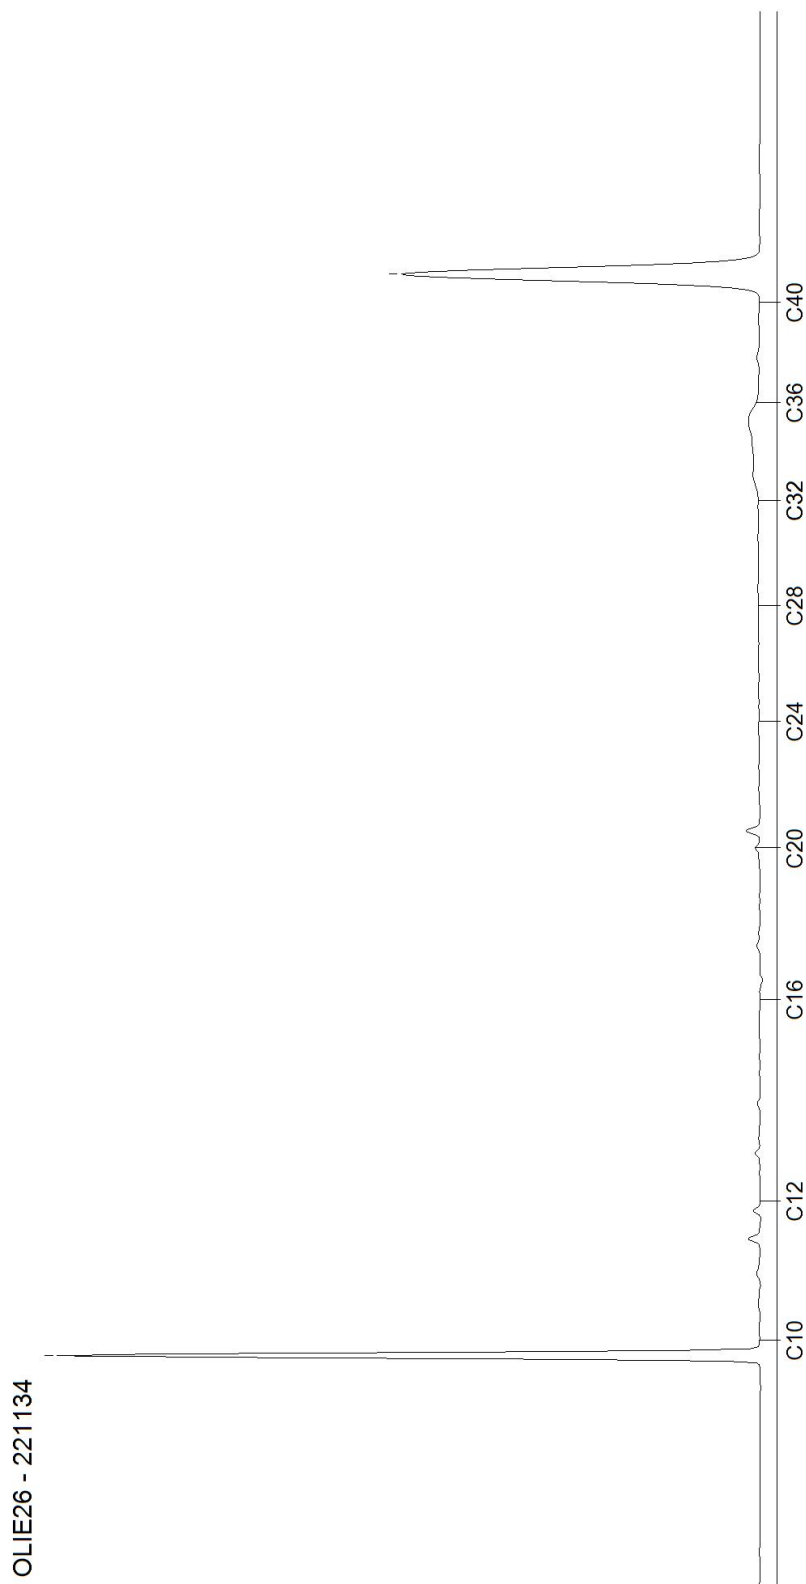
CHROMATOGRAM for Order No. 679706, Analysis No. 221134, created at 04.09.2017 07:17:39

**Monsteromschrijving: 4 (300-400)**
