## **Verkendend bodemonderzoek**

Sint Gerardusplein 1 te Gemert

Projectnummer: 20221814  
Datum: 23 augustus 2022

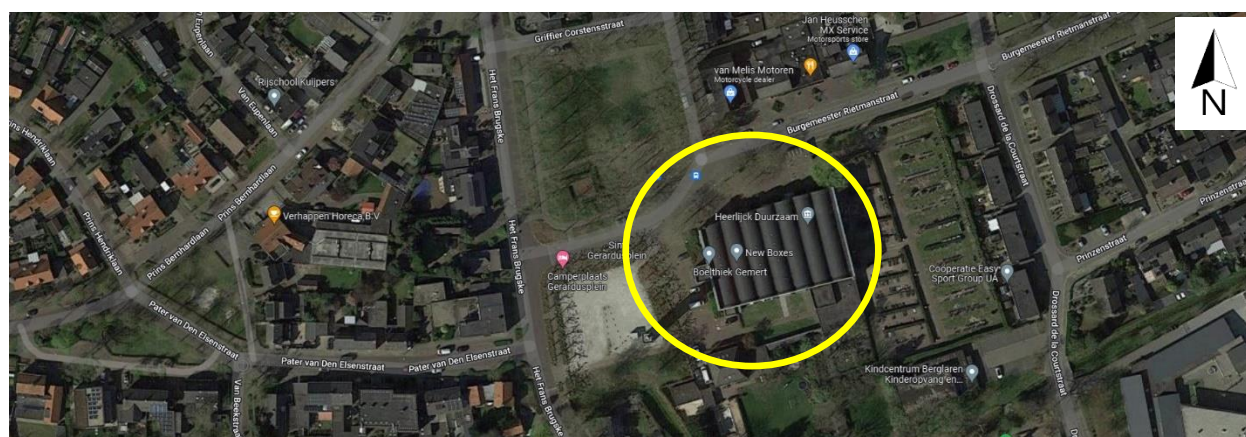
Figuur 1: luchtfoto met globale ligging onderzoekslocatie (geel omrand).

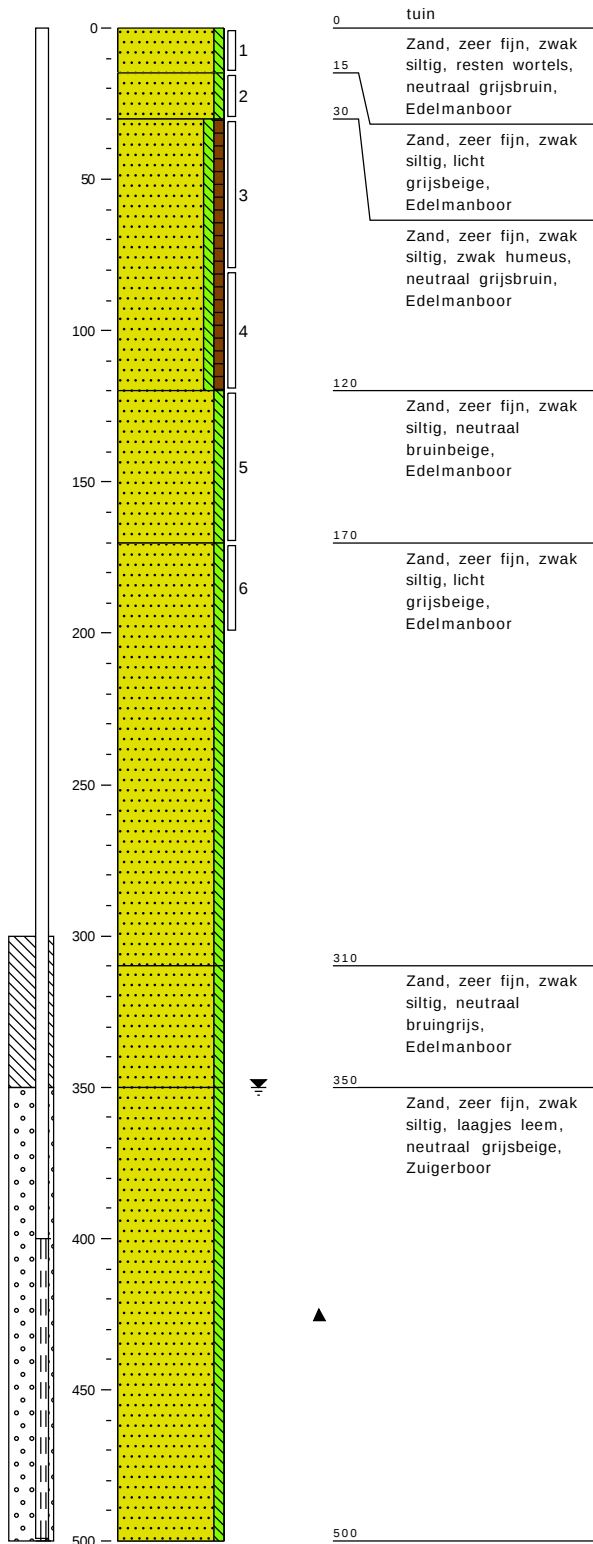
| Peilbuis | Filterstelling (m -mv) | Grondwaterstand (m -mv) | pH (-) | EGV ( $\mu\text{S}/\text{cm}$ ) | Troebelheid (NTU) |
|---|---|---|---|---|---|
| 07 | 4,00 - 5,00 | 2,39 | 5,6 | 238 | 143 |

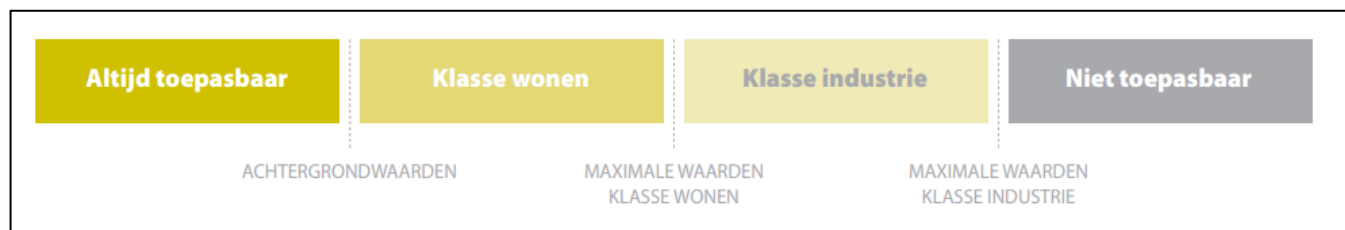
Figuur 1: Generieke normstelling voor het toepassen van grond en baggerspecie op of in de bodem (T1)

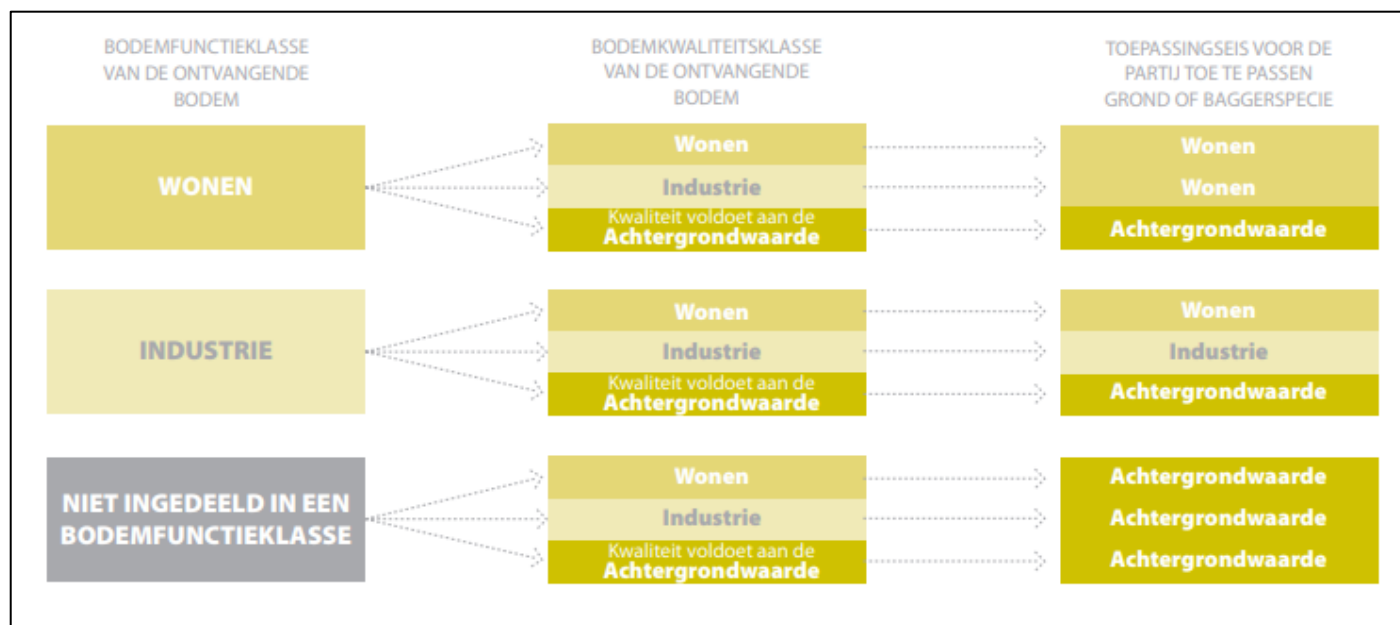
Figuur 2: Bepaling van de toepassingseis in het generieke kader. Na bepaling van de kwaliteit van grond of baggerspecie kunnen op basis van deze eisen de toepassingsmogelijkheden op landbodem bepaald worden. Wel dient dan ook de kwaliteit van de ontvangende bodem te worden bepaald.

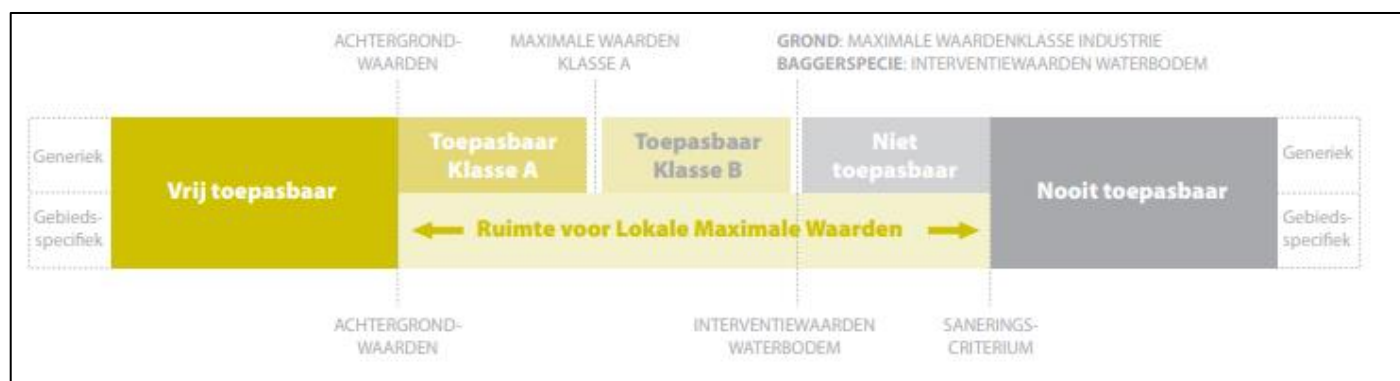
Figuur 3: Generieke kader voor toepassing van baggerspecie in oppervlaktewaterlichaam (T3) of toepassing van grond in bodem of oever van een oppervlaktewaterlichaam (T4)

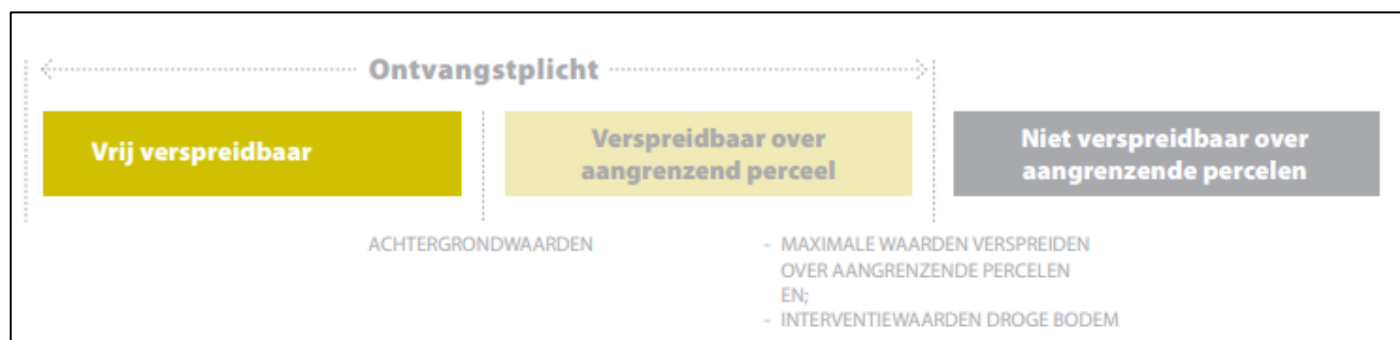
Figuur 4: Verspreiding van baggerspecie op het aangrenzend perceel (T5)

Voor het verspreiden van baggerspecie over de aangrenzende percelen dient de baggerspecie te voldoen aan de 'Maximale waarden' voor verspreiden. Deze waarden zijn gebaseerd op de msPAF-toets (meer stoffen Potentieel Aangetaste Fractie van lagere organismen). Daarnaast mag de kwaliteit van de baggerspecie de interventiewaarden voor droge bodem niet overschrijden. Aanvullend gelden de volgende voorwaarden;
