**nader asbestonderzoek Roessel 2 te Bakel**

*Projectnaam* Roessel 2 te Bakel  
*Projectnummer* B2448-NO

*Opdrachtgever* Autobedrijf van Lierop  
*Postadres* Roessel 2  
5761 RP Bakel  
*Contactpersoon* Dhr van Lierop

*Aantal pagina's* 9 (exclusief bijlagen)  
*Datum* 15 juli 2020

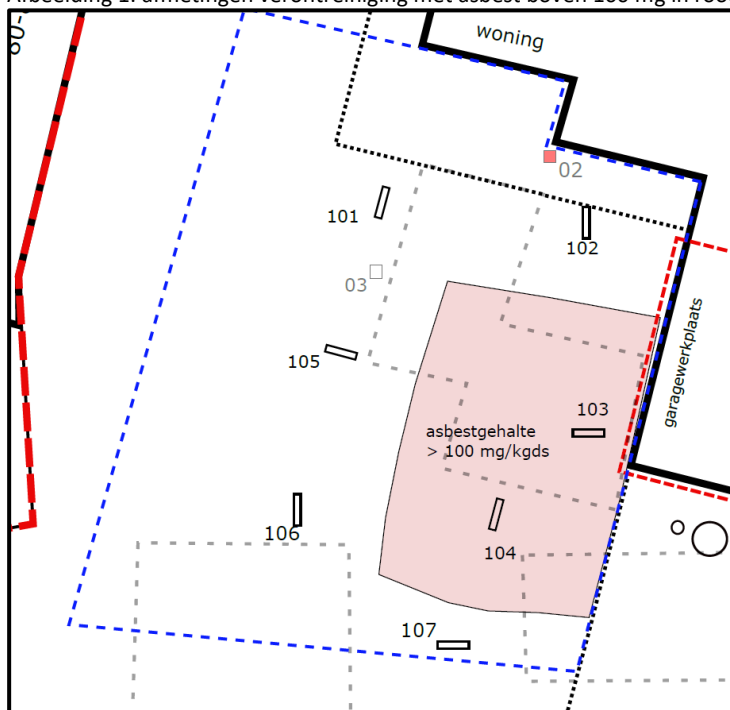
Afbeelding 1: afmetingen verontreiniging met asbest boven 100 mg in rood

Ter plaatse van de proefsleuven 103 en 104 is een sterke verontreiniging met asbest aangetoond in de bovengrond, met name door de aangetroffen asbesthoudende fragmenten groter dan 20 mm.

De bovengrond ter plaatse van het roodgekleurde vlak dient als sterk verontreinigd beschouwd te worden. De omvang van verontreiniging is naar schatting 180 m<sup>2</sup> toplaag tot een diepte van maximaal 50 cm minus maaiveld, zijnde 90 m<sup>3</sup>.

Na toetsing van de resultaten blijkt er sprake te zijn van een ernstig geval van bodemverontreiniging op de onderhavige locatie met actuele risico's en hoogstwaarschijnlijke geen humane risico's. Geadviseerd wordt om sanerende maatregelen te treffen.

Geadviseerd wordt om een BUS-melding (saneringsplan) type immobiel in te dienen bij de omgevingsdienst. Na goedkeuring door het bevoegd gezag kan na het tijdig melden van de startdatum aan de omgevingsdienst en Inspectie SZW, de asbestverontreiniging gesaneerd worden volgens de geldende wet- en regelgeving. De sanering zelf moet worden begeleid door een BRL SIKB 6000, protocol 6001 erkend adviesbureau en alleen een BRL SIKB 7000, protocol 7001 erkende aannemer mag de sanering uitvoeren.

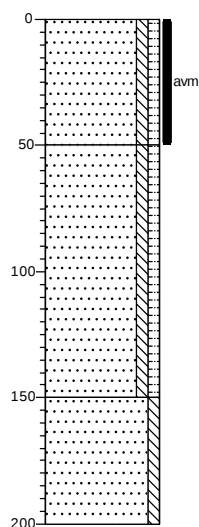
### Boring: 104

Zand, zeer fijn, zwak siltig, zwak humeus, zwak wortelhoudend, resten puin, resten asbest, donker grijsbruin, Graafmachine, 10,05kg >20

Zand, zeer fijn, zwak siltig, zwak humeus, donker grijsbruin, Graafmachine

Zand, zeer fijn, zwak siltig, licht bruinbeige, Graafmachine

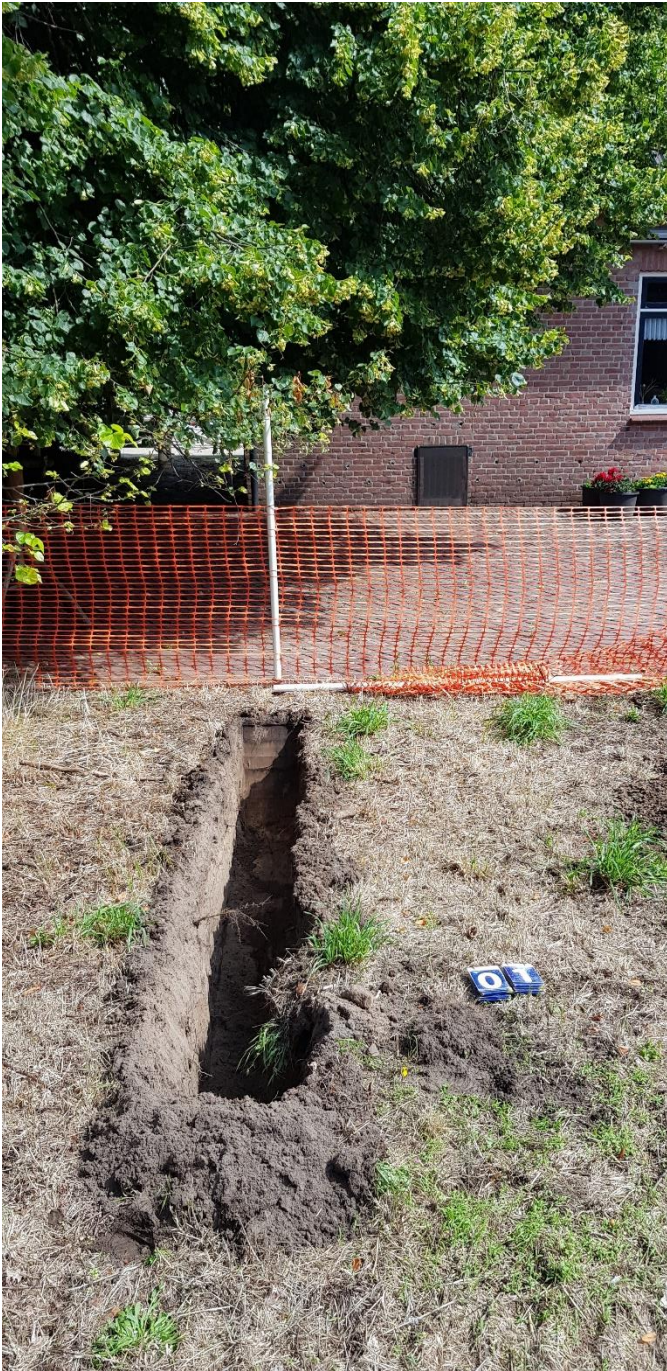
proefsleuf 101: geen fragmenten waargenomen

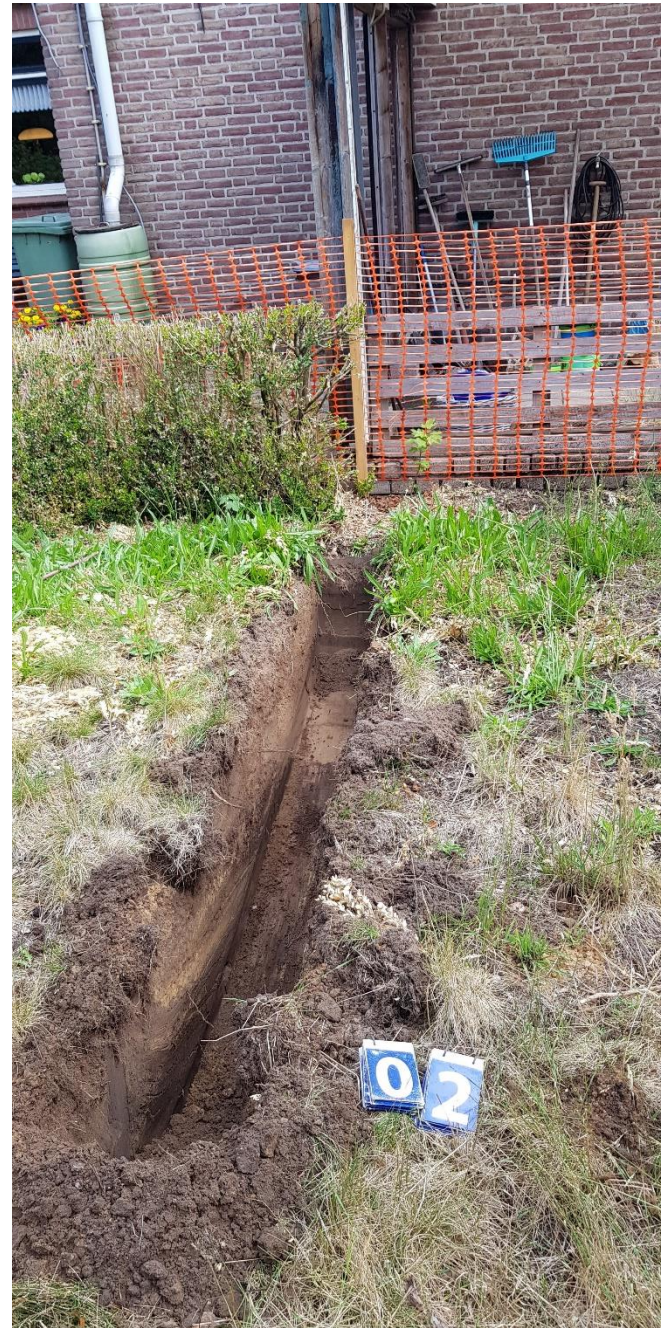
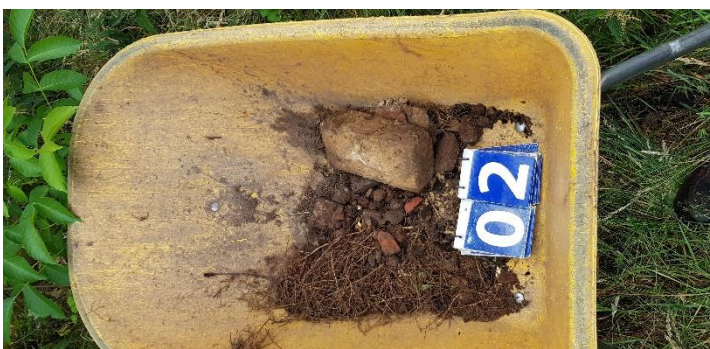
proefsleuf 102: geen fragmenten waargenomen
