## Gennepershuisweg 9, Gennep

Ontwerper : onbekend  
 Bouwjaar : 1921  
 Bouwstijl : traditioneel, neo renaissancistisch  
 Kadastrale gegevens :

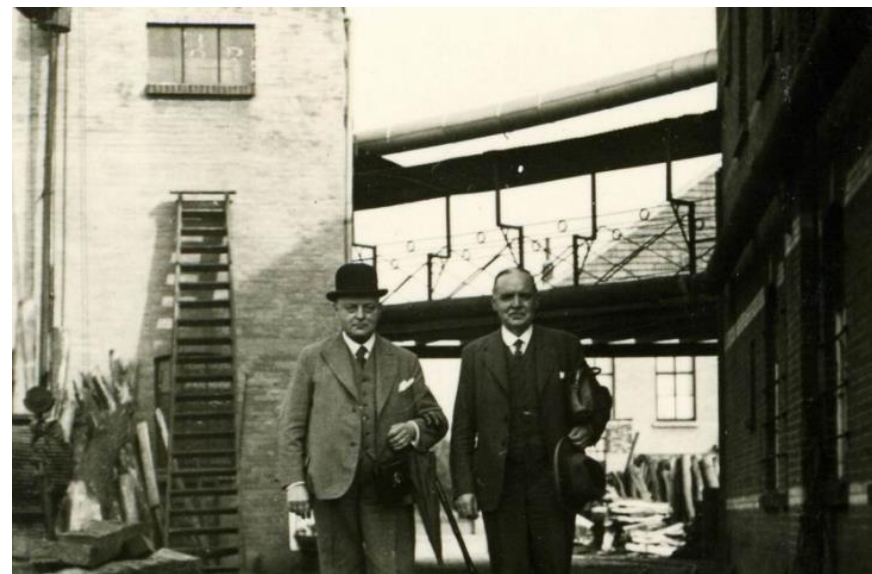
Ongedateerde foto met op de achtergrond de verhoogde loopbrug tussen het molengebouw en het kantoorpand/expeditie.

Na 1931 werden het molengebouw en de expeditie/kantoorpand met elkaar verbonden middels een loopbrug, die ter hoogte van de eerste verdieping aansloot. Deze loopbrug kwam op de hoek van de noord en oostgevel binnen bij het kantoorpand/expeditie.

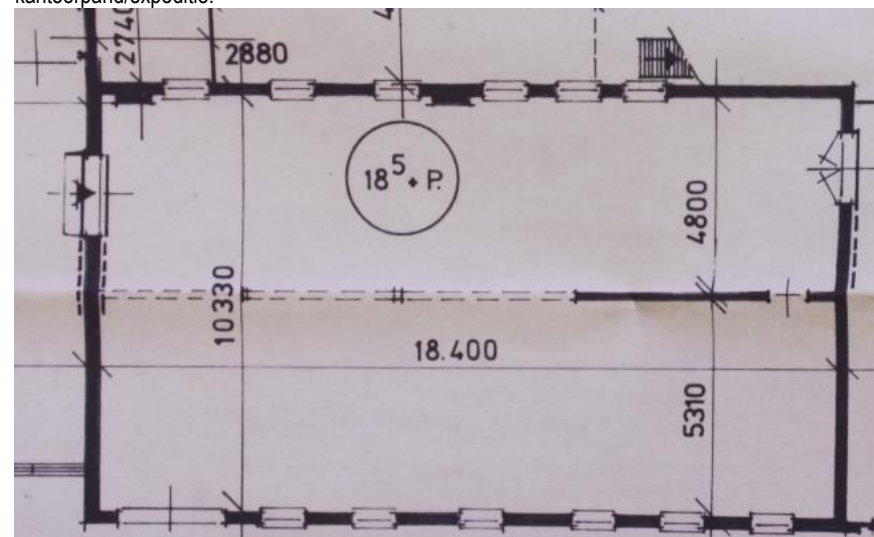
Plattegrond van de begane grond voor de verbouwing van 1983.

De indeling van de begane grond bestond voor de verbouwing van 1983 uit een ongedeelde begane grond, waarbij de trap naar de verdieping aan de buitenzijde van de noordgevel was gesitueerd. De verdieping bestond toen uit een grote ongedeelde ruimte tegen de noord en westgevel en een drietal kleine ruimtes tegen de zuid en oostgevel. Op de hoek van de noord en oostgevel sloot op de verdieping hier de loopbrug aan. De tweede verdieping was niet zodanig in gebruik.

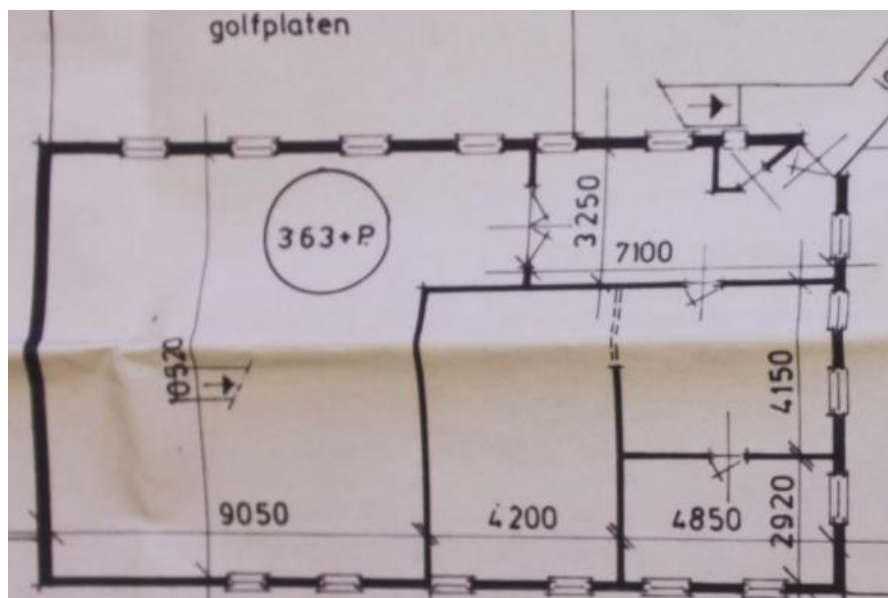
Plattegrond van de eerste verdieping voor de verbouwing van 1983.

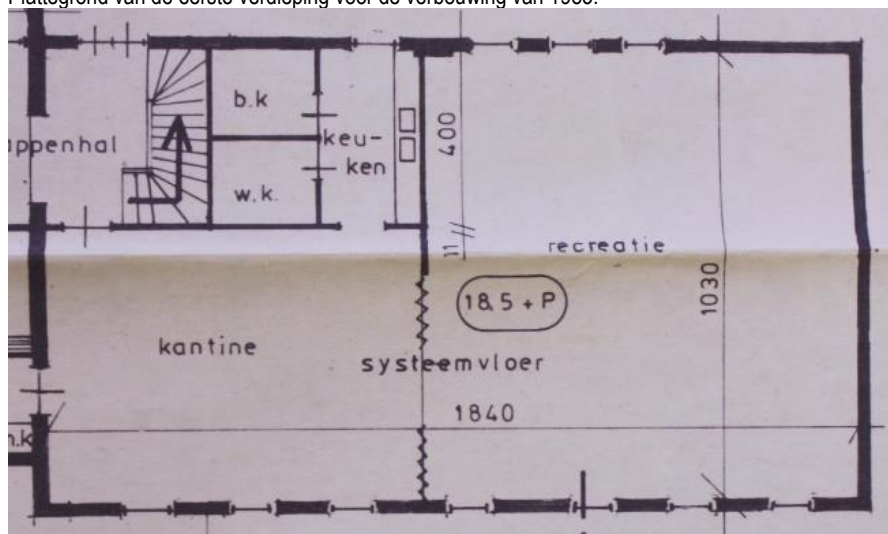
Huidige plattegrond van de begane grond na de verbouwing van 1983.

De huidige indeling is in 1983 tot stand gekomen, waarbij alle bestaande binnenmuren zijn gesloopt en vervangen voor nieuwe binnenmuren van gasbetonblokken of machinale bakstenen. De begane grond kent een indeling van een vestibule met trapopgang achter de entree in de noordgevel. Achter de vestibule is een grote ongedeelde ruimte gelegen die de hele verdieping omvat. Aan de noordzijde van deze ruimte zijn een aantal sanitaire voorzieningen en een keuken gemaakt.

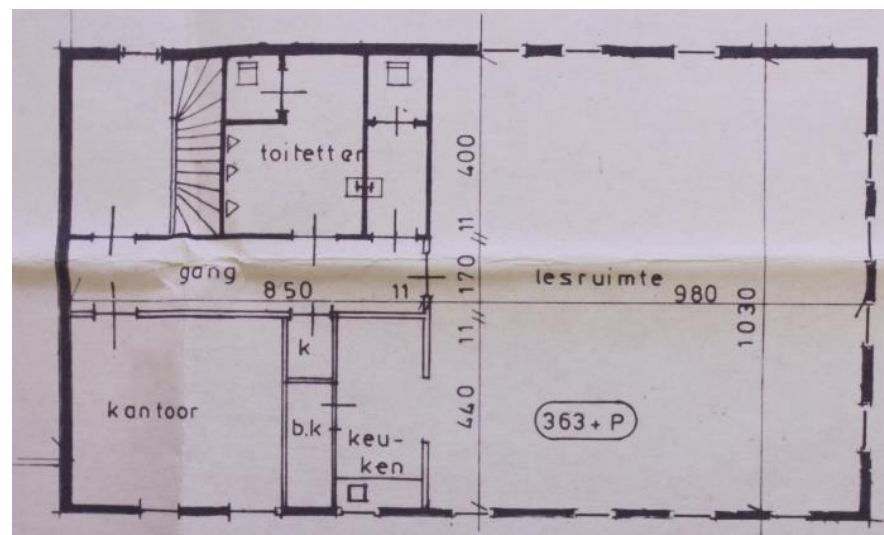
Huidige plattegrond van de eerste verdieping na de verbouwing van 1983.

De verdieping wordt opgedeeld door een grote vierkante ruimte die de helft van de verdieping inneemt. Aan de westzijde zijn vervolgens nog een drietal ruimtes aan de noord en zuidzijde van een middengang gelegen. De zolder is ongedeelde en niet in gebruik. De huidige indeling bezit geen beschermenswaardige elementen meer.

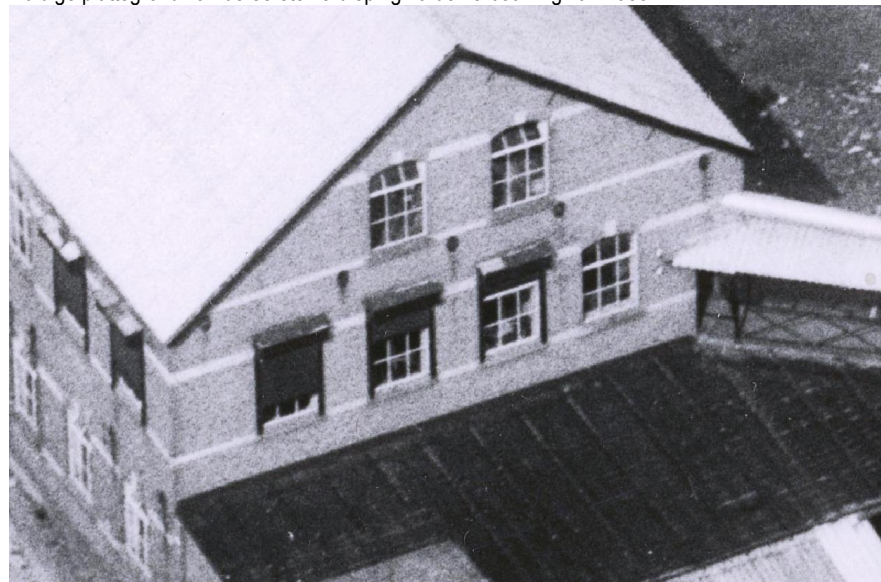
Uitsnede van de luchtfoto uit de jaren vijftig van de vorige eeuw waarop de oorspronkelijke ramen zichtbaar zijn. De dakbedekking (ook van de loopbrug) bestond uit stalen golfplaten.

In de verschillende gevels zijn, met uitzondering van de blinde zuidelijke topgevel, per verdieping een aantal oorspronkelijke vensters aanwezig, die in 1983 ingezet zijn met aluminium 6-ruits ramen met een halfrond kiepbaar 3-ruits bovenlicht. De oorspronkelijke ramen bestonden uit 6-ruits ramen in stalen kozijnen met een 3-ruits kiepbaar bovenlicht. Deze kozijnen waren wit geverfd.

Het dak is gemaakt van een reeks gordingen (acht per dakvlak) waarop een houten beschot en de dakbedekking van golfplaten afgewisseld met doorzichtige polyester platen liggen. Op luchtfoto's uit de jaren vijftig van de vorige eeuw is het dak van het kantoorpand/expeditie al voorzien van (stalen) golfplaten. De huidige bedekking is vermoedelijk in 1983 aangebracht. Aan de buitenzijde zijn houten boeiboorden gemaakt en hangen plastic goten op beugels.

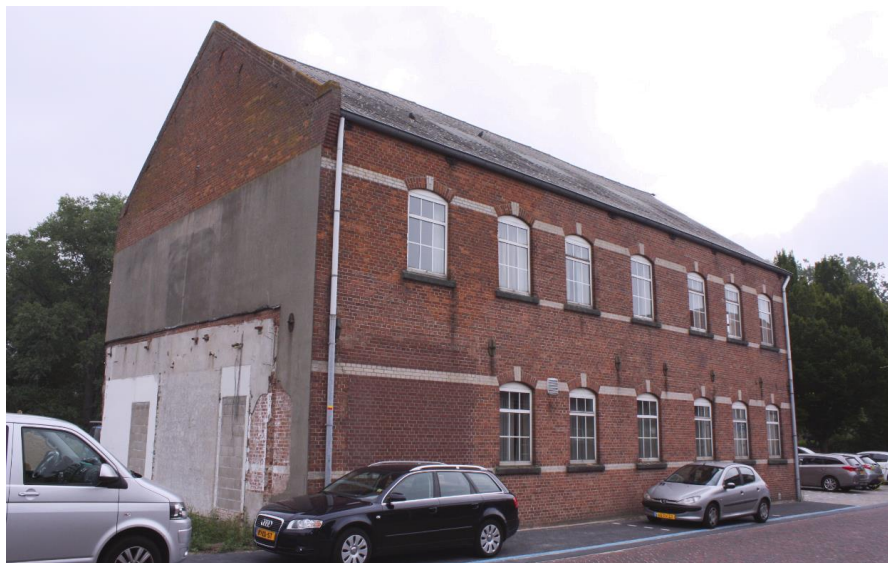
Zicht op de zuidgevel.

In 1983 zijn verschillende aanpassingen in het exterieur van de gevels uitgevoerd. Aan de westzijde van de zuidgevel is een vulling van machinaal gefabriceerde baksteen aanwezig op de positie van een voormalige doorgang. Ten noorden van de oostelijk topgevel is ook een groot vlak aan inboetwerk aanwezig op de plek waar tot 1982 op de verdieping een loopbrug aansloot die vanuit het molengebouw naar het voormalige kantoorgebouw/expeditie liep. Ter plaatse van de westzijde van de noordgevel zijn op de begane grond en verdieping respectievelijk één en twee dichtzettingen

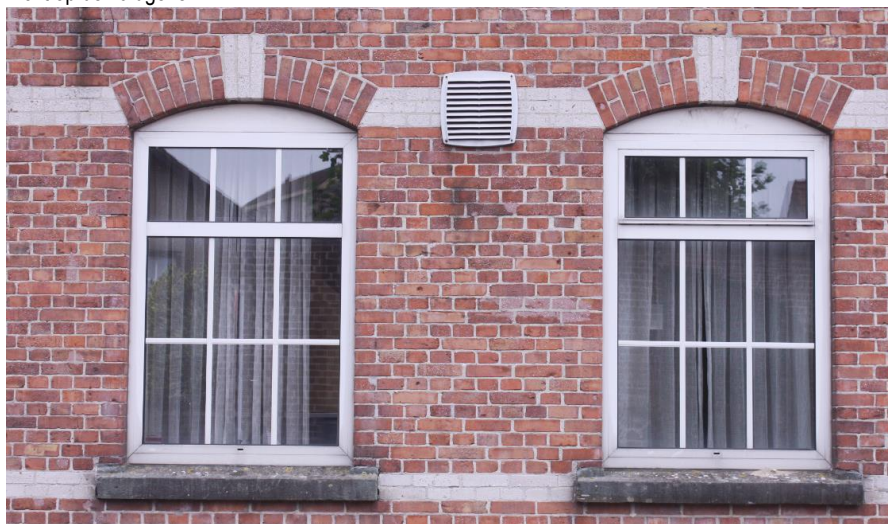
Detail van de vensters zoals die in de gevels van het gebouw voorkomen.

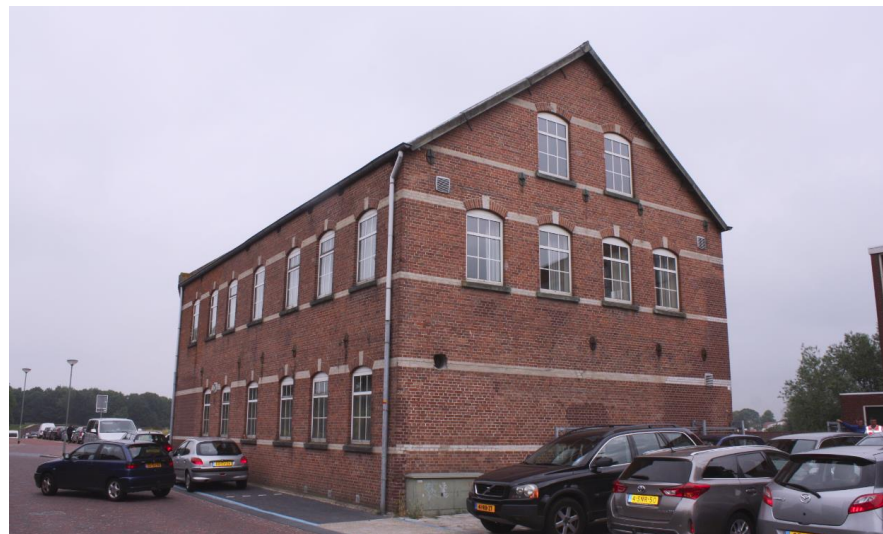
Zicht op de oostgevel.

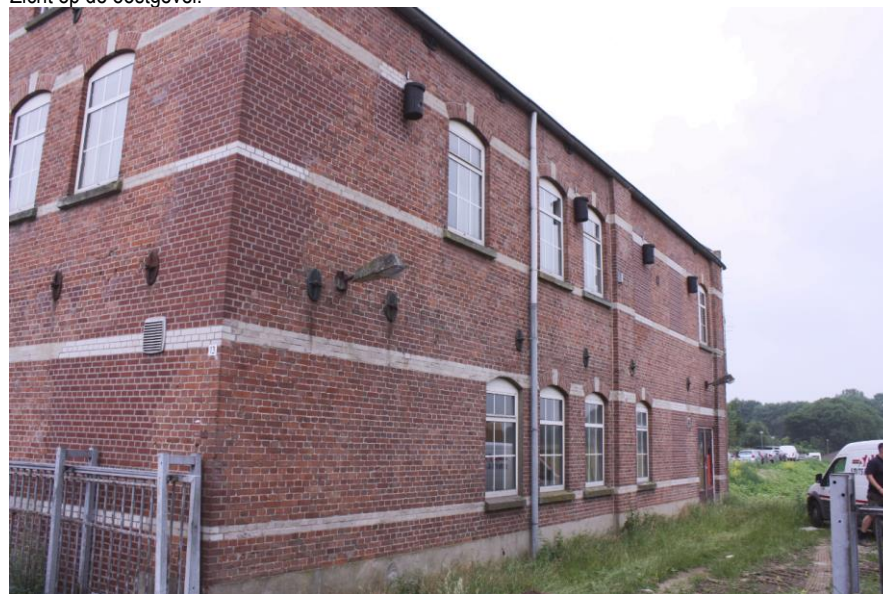
Zicht op de noordgevel met het vulwerk in de voorste hoek ter plaatse van de voormalige loopbrug.

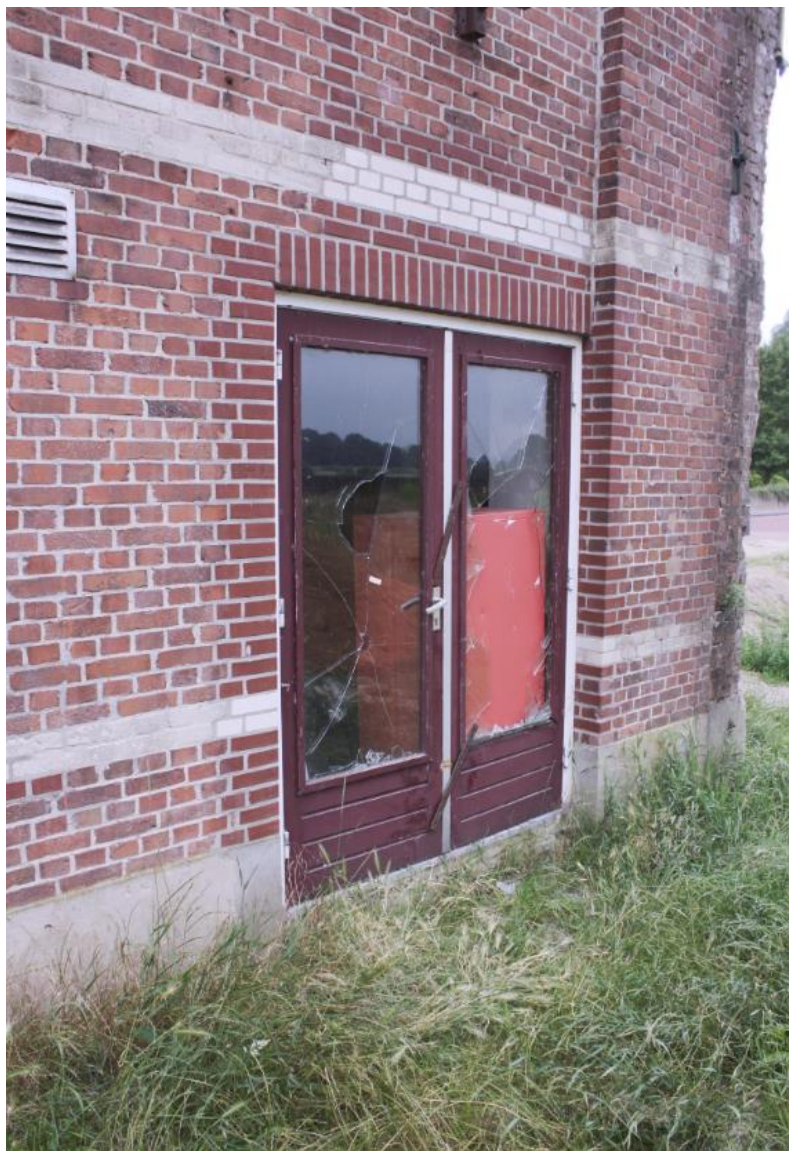
Huidige entree in de zuidgevel uit 1983.

In de noordelijke gevel is op de begane grond ook nog een entree uit 1983 aanwezig, ingezet met dubbele deuren met glazen bovenwerk. Met het vervangen van de ramen zijn ook de vensterbanken vernieuwd, opgebouwd uit wit tegelwerk.

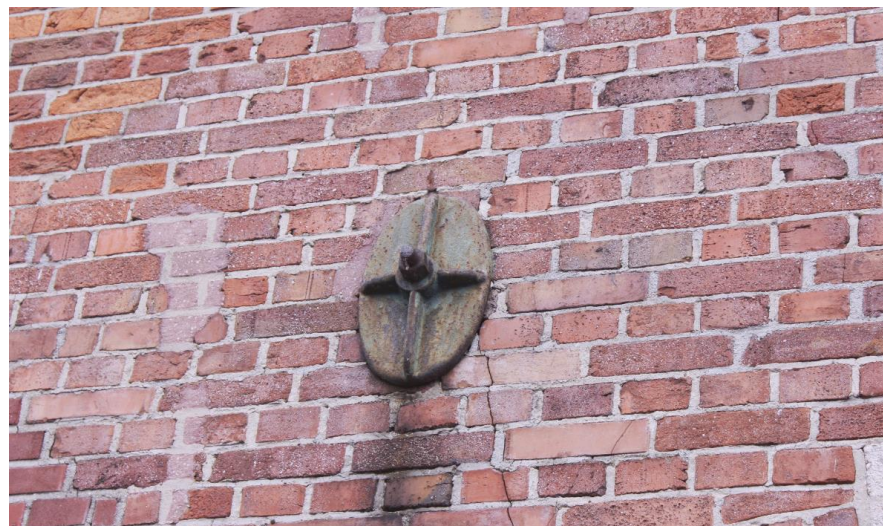
Rozetanker in een van de gevels.

In de gevels zijn ter hoogte van de verschillende verdiepingvloeren rozetankers aanwezig, die met name bij de verdiepingvloer erg onregelmatig zijn aangebracht. Bij de verbouwing van 1983 zijn de vloeren vervangen voor betonnen varianten waardoor de ankers hun nut verloren.

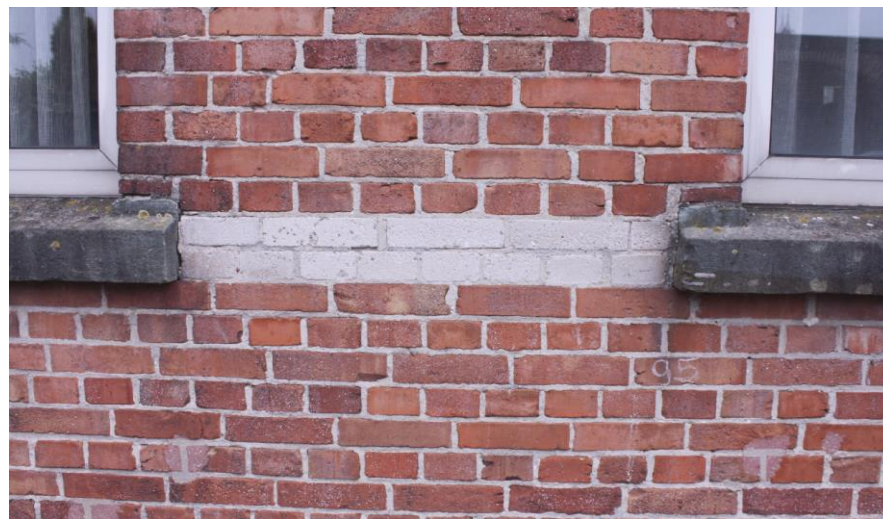
Detail van de spekband op de begane grond in de zuidgevel.

Het tweelaagse gebouw heeft een rechthoekige plattegrond met een oost/west oriëntatie onder een met golfplaten bedekt flauw hellend zadeldak. De gevels zijn opgemetseld met een handgevormde roodkleurige baksteen in een kruisverband. Ter hoogte van de betonnen onderdorpels en gemetselde segmentbogen van de vensters zijn rondom het gebouw spekbanden aangebracht van een grijskleurige kalkzandsteen. Ook de kuiven in het midden van de segmentbogen boven de vensters zijn van een dergelijke kalkzandsteen.

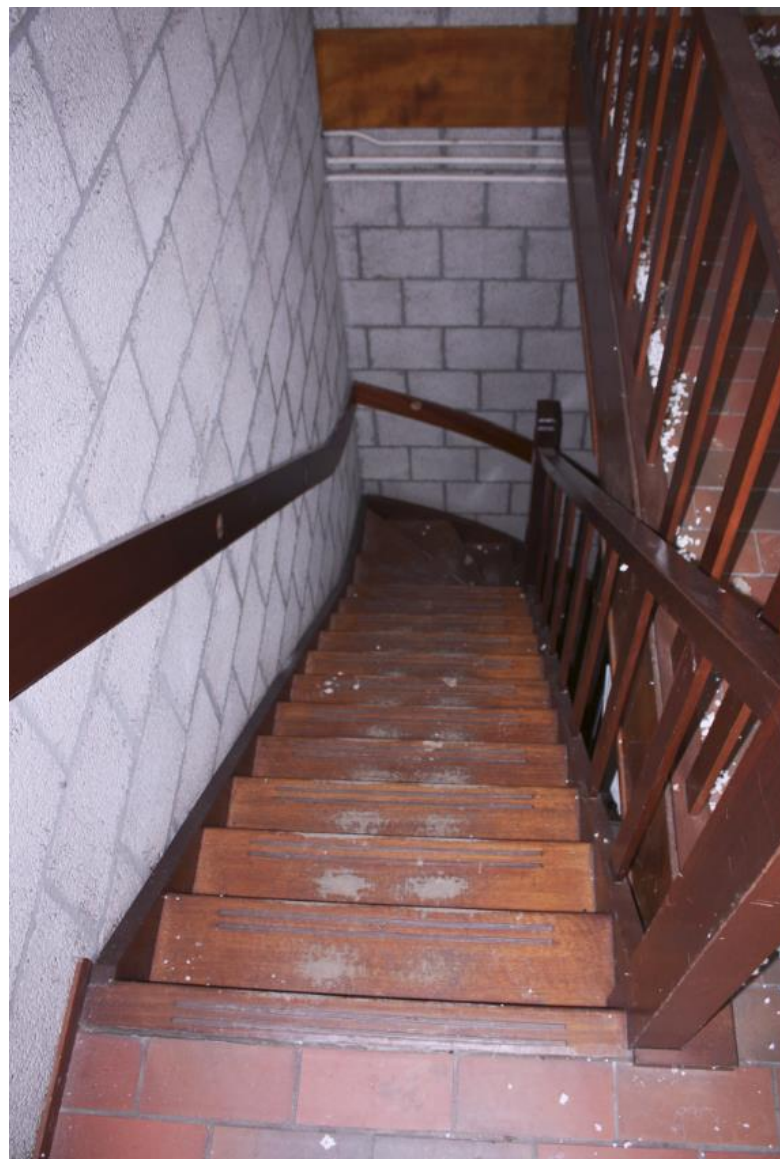
Detail van het trappenhuis in de vestibule aan de westzijde van het gebouw.

Het interieur is volledig in 1983 aangebracht, waarbij tegelvloeren in de vestibule, overloop, wc's en keukens zijn aangebracht en linoleum vloeren op een houten ondervloer in de andere ruimtes. De wanden zijn kaal of voorzien van stucwerk of tegelwerk. Achter de moderne stuclagen zijn ook nog oudere lagen aan stucwerk aanwezig. Tegen de plafonds zijn gipsplaten aangebracht, en sommige ruimtes zijn voorzien van systeemplafonds. De trap naar verdieping is van hout en heeft een

onderkwart. Ook de balustrade met leuning is in 1983 aangebracht. Er zijn binnen het interieur geen monumentale elementen meer aanwezig.

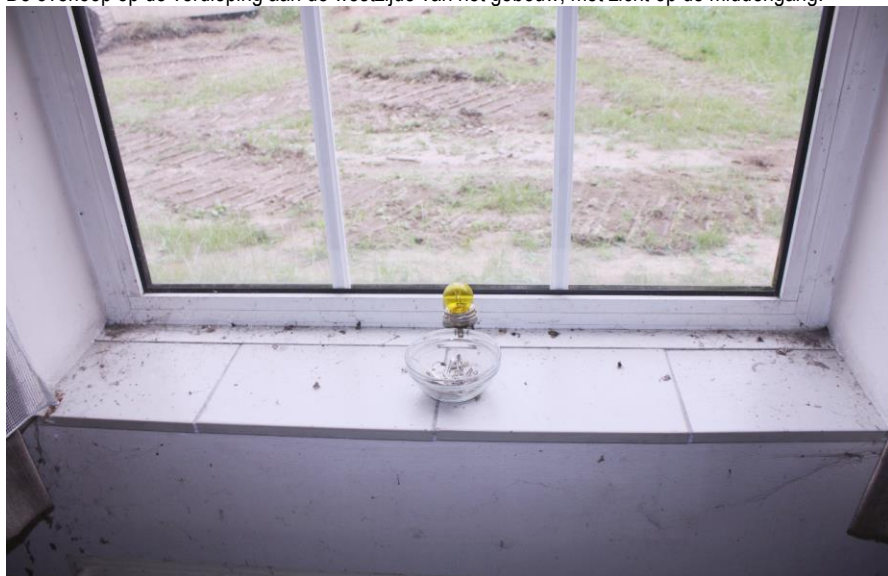
Bij de vervanging van de ramen in 1983 zijn ook de vensterbanken vernieuwd.

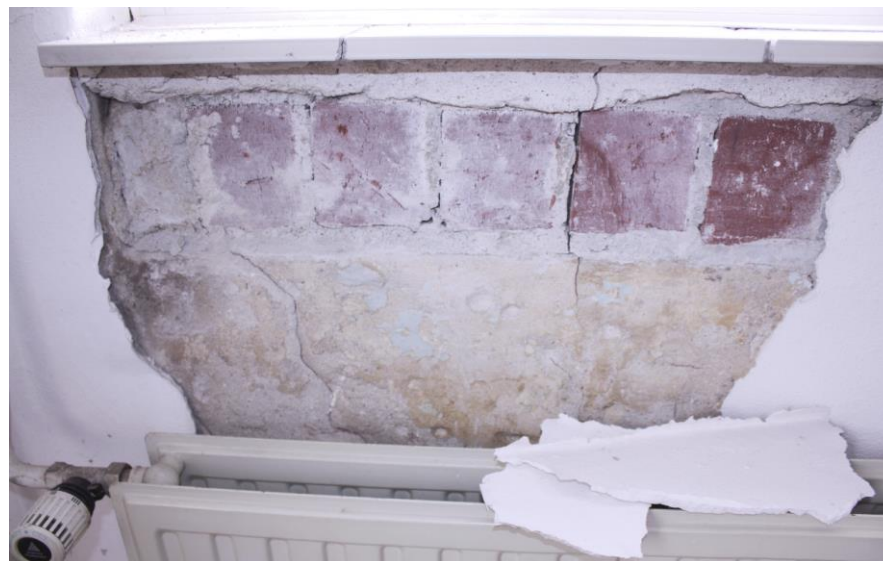
Achter het stucwerk is nog een oudere afwerklaag aanwezig.
