Trillingsonderzoek aan de Zwarteweg te Milsbeek

Betreft Trillingsmeting

Documentnummer 02P009934-adv-01

Datum rapport : 31 oktober 2017

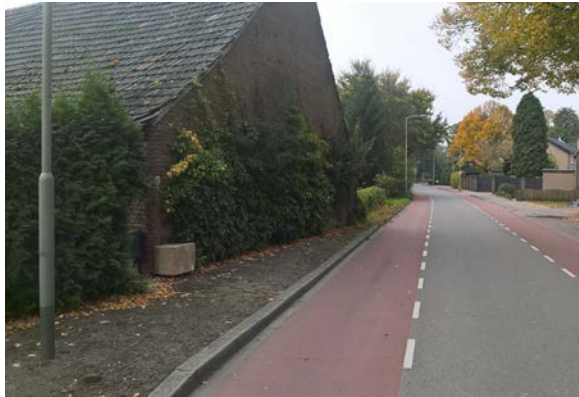
Locatie trillingsmeter ten opzichte van de weg

De trillingsopnemer is op 17 oktober 2017 aangebracht aan de gevel van het te monitoren pand. Gedurende de periode 17 oktober tot en met 26 oktober 2017 is gedurende negen dagen continu het trillingsniveau gemeten en zijn de data opgeslagen. Aansluitend is een bemande proef uitgevoerd.

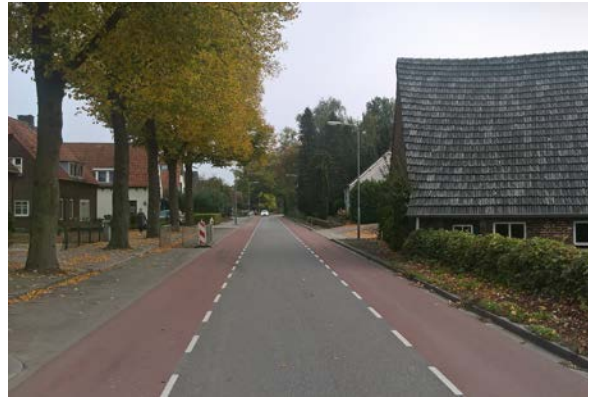
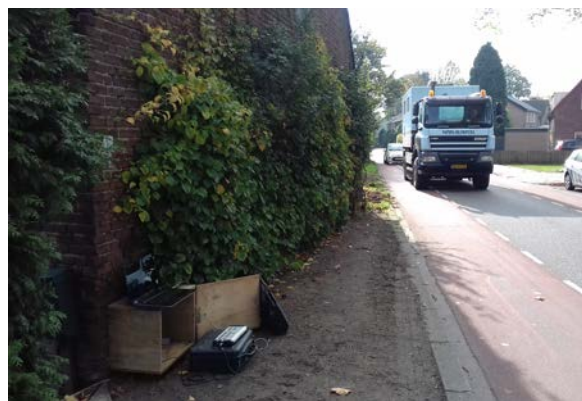
Uitvoering bemande meting met vrachtwagen

Op 26 oktober is een bemande proef uitgevoerd waarbij een eigen vrachtwagen met verschillende snelheden een aantal keer de meetlocatie heeft gepasseerd. Hierbij zijn de snelheid en moment van passeren vastgelegd zodat deze gerelateerd kunnen worden aan de resultaten van de trillingsmeting.

Voor de uitvoering van de bemande proef is gebruik gemaakt van een eigen vrachtwagen met een eigen gewicht van circa 21 ton. Deze vrachtwagen heeft diverse gangen langs de meetlocatie gemaakt waarbij de snelheid per gang in stappen van 10 km/u is opgevoerd van 20 km/u tot en met de geldende maximum snelheid van 50 km/u.

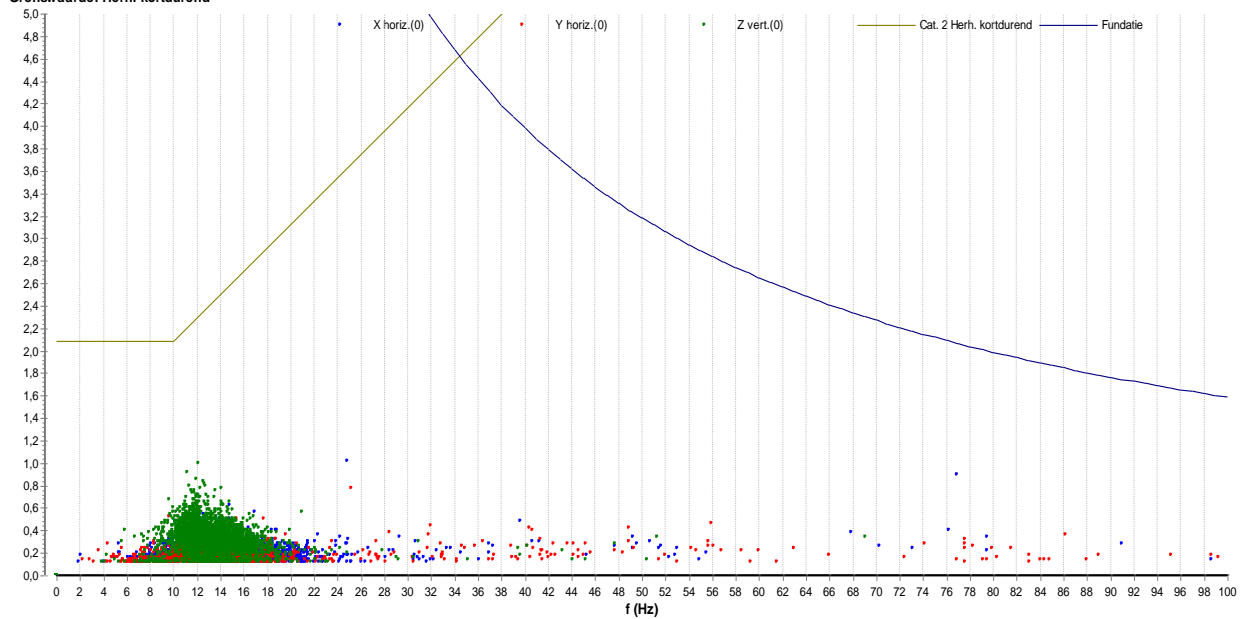
Grafiek Snelheid / Frequentie + toetsing aan grenswaarde volgens indicatieve meting

Grenswaarde: Herh. kortdurend

Uit de resultaten van de metingen blijkt dat de grenswaarden voor trillingen conform de SBR richtlijn A trillingssnelheden ter plaatse van het pand aan de Zwarteweg 10 niet zijn overschreden. Derhalve is het onwaarschijnlijk dat schade ontstaat ten gevolge van de gemeten trillingen veroorzaakt door verkeer aan het pand waaraan is gemeten.

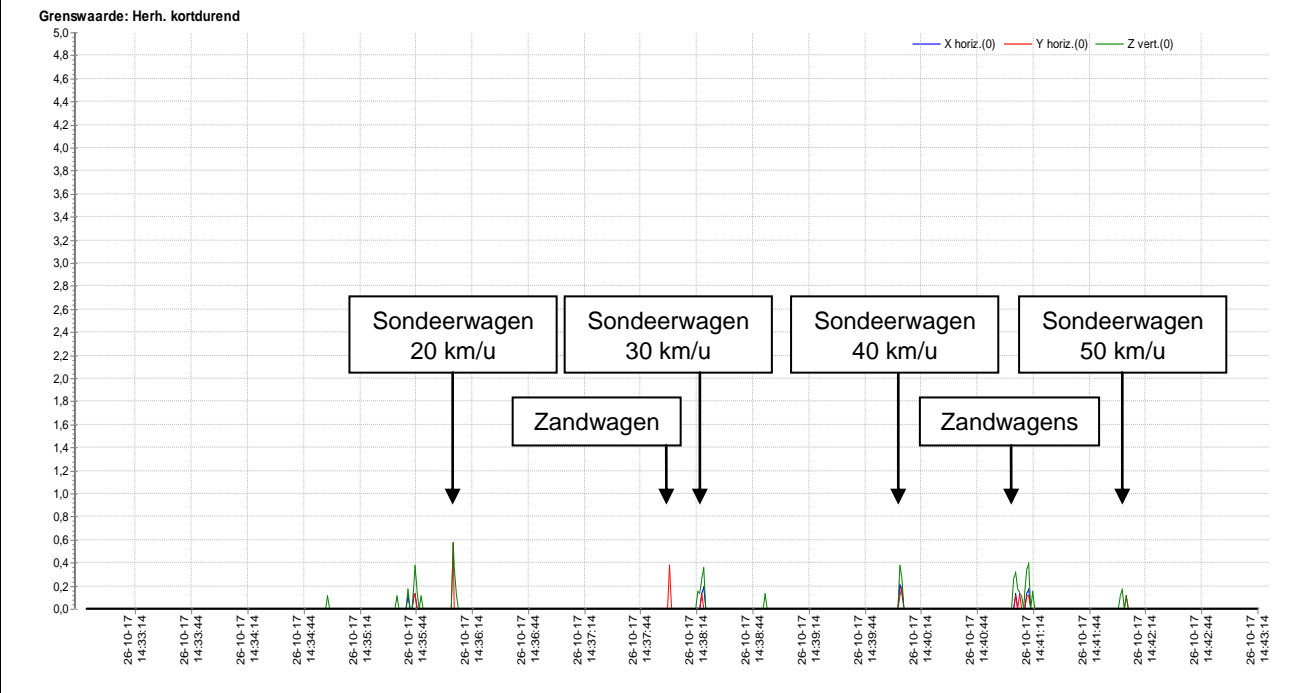
Grafiek Snelheid / Tijd

Resultaat bemande trillingsmeting

Plaats	:	Milsbeek	Adres	:	Zwarteweg 10
Gebouwcategorie	:	3	Omvang meting	:	Indicatief
Meetopstelling (zie SIT-01)	:	1	Fotonummer	:	1
Trillingsbron	:	Verkeer			
Datum	:	26-10-2017
