Historisch onderzoek

Heidestraat ong. te Ven-Zelderheide

**rapport C210190.008/PHE**

datum: 14 januari 2022  
opdrachtgever: Mevrouw J. van Deurzen,  
Heidestraat 5  
6599 EC VEN-ZELDERHEIDE

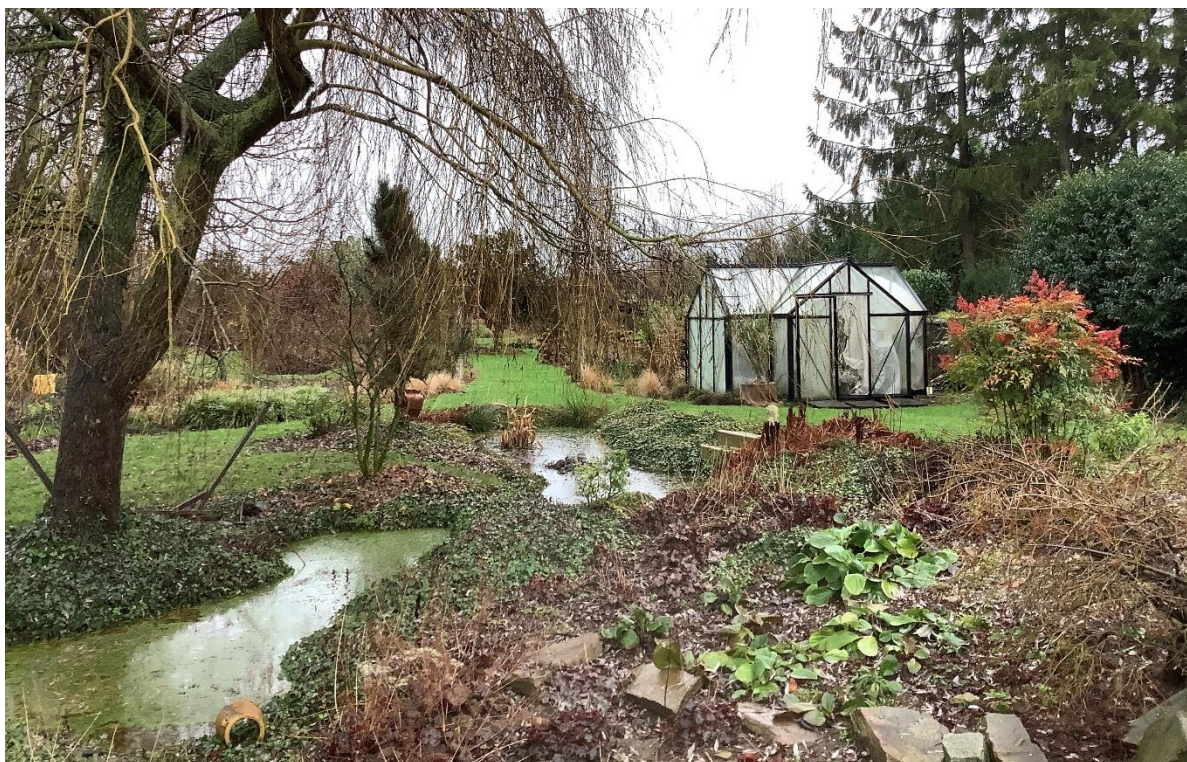
Foto van de onderzoekslocatie – d.d. 28 december 2021

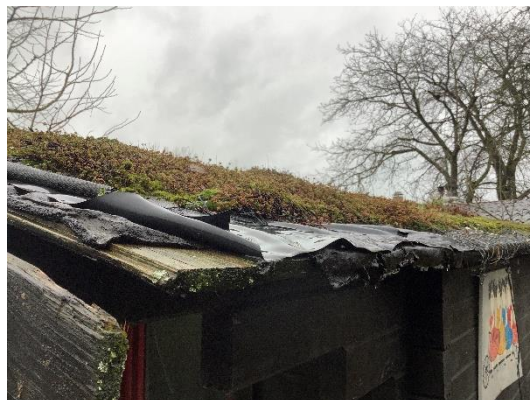
De onderzoekslocatie is in gebruik als siertuin van de zuid-westelijk gelegen woning van huisnummer 5. Aan de westzijde is een kippenren aanwezig. Aan de noordzijde is een klein tuinhuis aanwezig, welke is gedekt met plastic en vetkruid/sedum (zie foto). Zuidelijk van het tuinhuis is een beperkt deel van het maaiveld verhard met gebroken split. Centraal op de locatie ligt een waterpartij, welke zich deels buiten de onderzoekslocatie bevindt. Langs de waterpartij staat een treurwilg. Ten oosten van de onderzoekslocatie is een kleine hobbykas aanwezig.

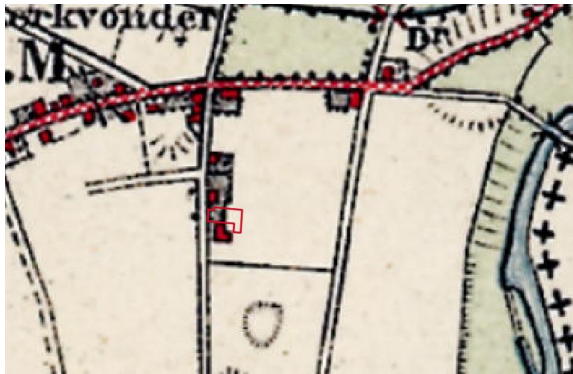
omstreeks 1925

Uit historisch kaartmateriaal (bron: [www.topotijdreis.nl](http://www.topotijdreis.nl)) volgt dat, behoudens het aanwezige tuinhuisje, de locatie voor zover bekend altijd onbebouwd is geweest. In de jaren '30 van de vorige eeuw is op het terrein tussen de weg en de onderzoekslocatie een woning/gebouw zichtbaar, welke op later kaartmateriaal weer is verdwenen. Uit gegevens van BAG volgt dat het tuinhuis in 2015 zou zijn gebouwd. Gelet op de staat van het dak wordt aangenomen dat deze bebouwing al eerder aanwezig was.

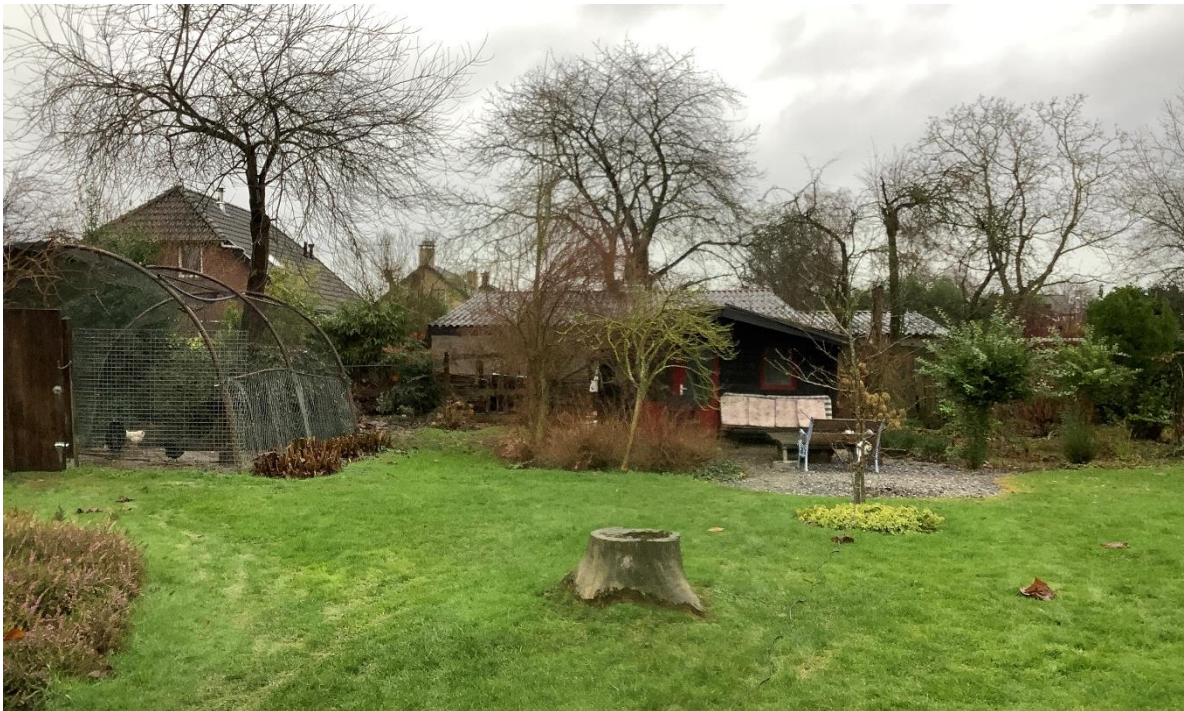
Foto van de onderzoekslocatie, met op de achtergrond het tuinhuis – d.d. 28 december 2021
