Vooronderzoek NEN 5725  
Hommersumseweg 46A, Heijen  
(Gemeente Gennep)

# Vooronderzoek NEN 5725

## Hommersumseweg 46A, Heijen (Gemeente Genneep)

Aeres Milieu Projectnummer : AM23115  
Status rapport : Definitief (versie 2)  
Datum : 5 juli 2023

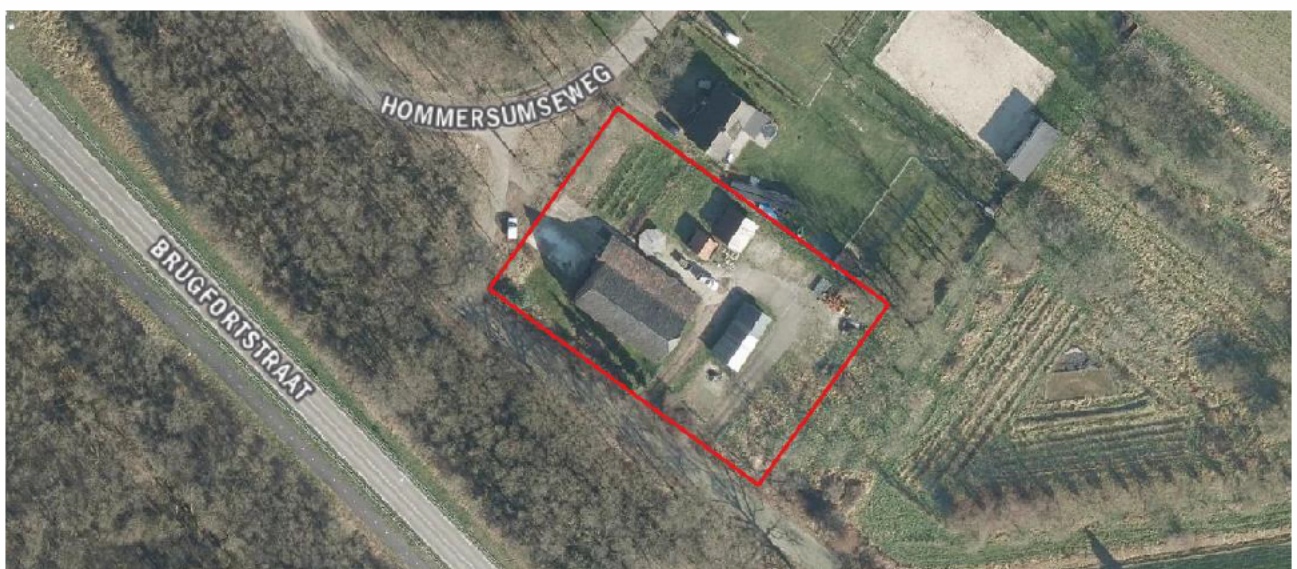
Afbeelding 1: globale begrenzing onderzoekslocatie (bron luchtfoto: PDOKviewer)

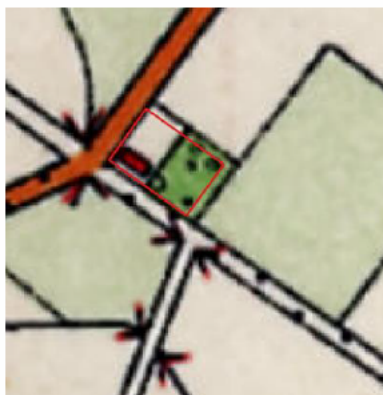
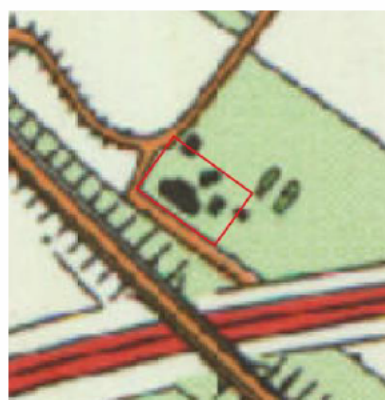
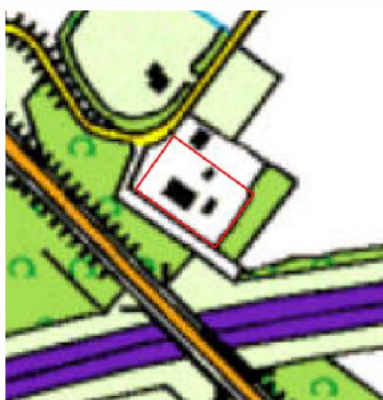
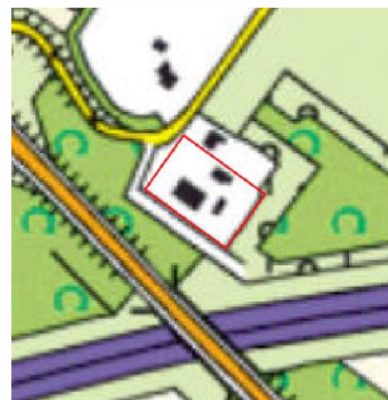
In het kader van het vooronderzoek is historisch kaartmateriaal bestudeerd. Uit kaartmateriaal van de geraadpleegde historische kaarten is af te leiden dat de onderzoekslocatie tot aan het begin van de jaren dertig van de 20<sup>ste</sup> eeuw altijd onbebouwd is geweest. Op de kaart uit 1915 zijn al wel de Hommersumseweg en de Beltweg zichtbaar. Volgens de Basisregistratie Adressen en Gebouwen (BAG) dateert de bebouwing uit 1950. In de jaren zeventig zijn twee schuren noordelijk en oostelijk gerealiseerd. Op de kaart uit 1988 is de autosnelweg A77 zichtbaar. Hiervoor is de Beltweg die direct zuidelijk van de locatie ligt omgelegd. De oorspronkelijke weg is zuidelijk nog aanwezig. De kaart uit 2010 geeft de huidige situatie weer.

Afbeelding 2: geraadpleegde historische kaarten (bron kaarten: topotijdreis.nl)

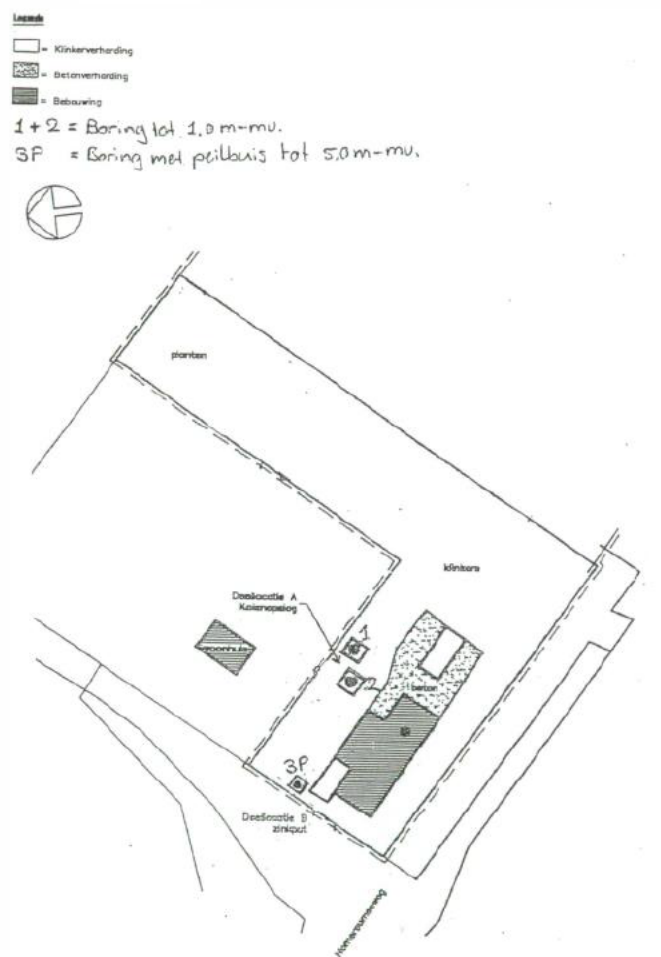
Ter plaatse van de locatie zijn twee verdachte deellocaties onderzocht.

- A. De kolenopslag boring 1 en 2
- B. De zinkput boring 3

Ter plaatse van boring 1 zijn in de laag van 0,5 tot 1,0 m-mv. laagjes kolengruis aangetroffen.

Op beide deellocaties zijn geen verhogingen aangetoond.

Licht verhoogd met tetrachlooretheen

De licht verhoogde concentraties in grond en grondwater zijn gering dat hiervoor geen vervolgonderzoek noodzakelijk wordt geacht.

Afbeelding 3: Boorpunten tekening VBO Hommersumseweg 46 (Bron tekening: Haskoning)

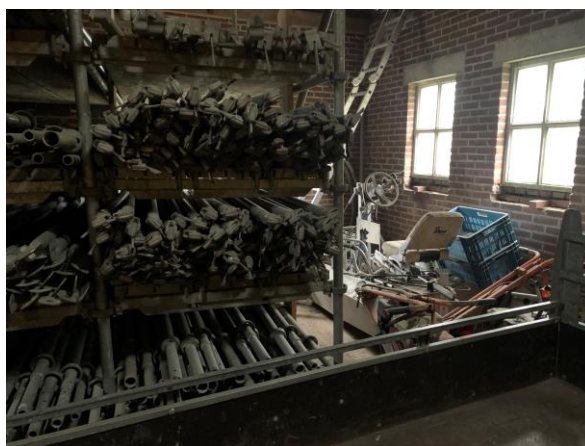
Foto 1

Op de locatie bevindt zich een verhuurbedrijf voor landbouwgereedschappen en steigermateriaal. Ter plaatse zijn een hoofdgebouw en zijn drie bijgebouwen aanwezig. Alle daken op de onderzoekslocatie zijn vrij van asbestverdacht materiaal. Inpandig in het hoofdgebouw (zuidwestelijk) (foto's 1 t/m 5) zijn enkele kleine landbouwmachines en bijbehorende werktuigen gestald op een betonnen vloer. Tevens ligt er steigermateriaal opgeslagen. Centraal op het terrein staan twee kleine schuren, de zuidelijke schuur heeft een dakbedekking van dakpannen en inpandig (foto 24) is er steigermateriaal gestald. De noordelijke schuur heeft een stalen dakbedekking in deze schuur staat een compressor en steigermateriaal (foto 23). In de openloods staat steigermateriaal en een aanhanger (foto 15). De verharding rondom het hoofdgebouw bestaat grotendeels uit beton. Zuidwestelijk rondom de bijgebouwen is de locatie verhard met betonklinkers en tegels. Zuidelijk van het hoofdgebouw is een kleine inrit (foto 12, circa 70 m<sup>2</sup>) verhard met grind, dakpannen en baksteen. Noordoostelijk op de locatie zijn dakpannen, betonpalen, klinkers en staalplaten (foto 17) opgeslagen. Buiten de verhardingen om bestaat de locatie grotendeels uit gras.
