Vooronderzoek NEN 5725  
Hommersumseweg 46A, Heijen  
(Gemeente Gennep)

# Vooronderzoek NEN 5725

## Hommersumseweg 46A, Heijen (Gemeente Genneep)

Aeres Milieu Projectnummer : AM23115  
Status rapport : Definitief (versie 2)  
Datum : 5 juli 2023

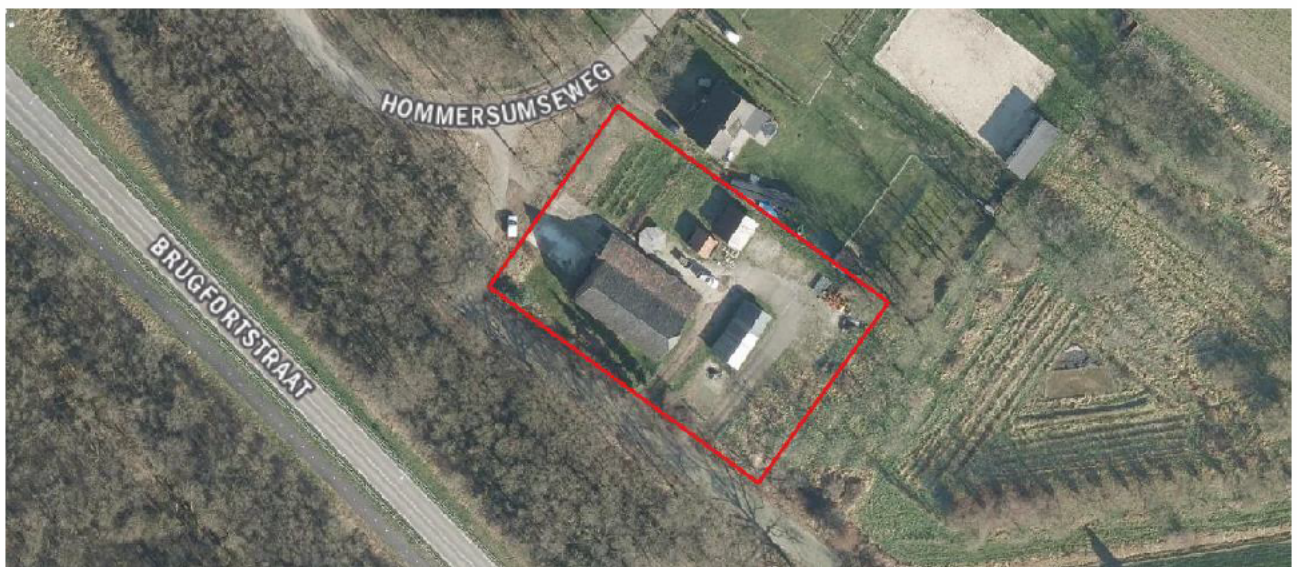
Afbeelding 1: globale begrenzing onderzoekslocatie (bron luchtfoto: PDOKviewer)

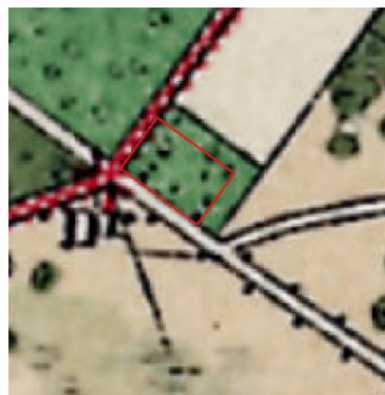
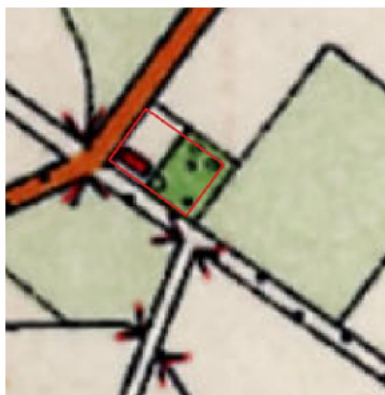
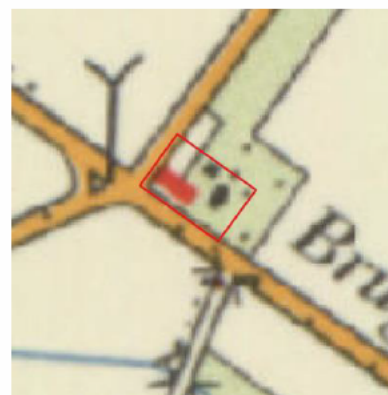
In het kader van het vooronderzoek is historisch kaartmateriaal bestudeerd. Uit kaartmateriaal van de geraadpleegde historische kaarten is af te leiden dat de onderzoekslocatie tot aan het begin van de jaren dertig van de 20<sup>ste</sup> eeuw altijd onbebouwd is geweest. Op de kaart uit 1915 zijn al wel de Hommersumseweg en de Beltweg zichtbaar. Volgens de Basisregistratie Adressen en Gebouwen (BAG) dateert de bebouwing uit 1950. In de jaren zeventig zijn twee schuren noordelijk en oostelijk gerealiseerd. Op de kaart uit 1988 is de autosnelweg A77 zichtbaar. Hiervoor is de Beltweg die direct zuidelijk van de locatie ligt omgelegd. De oorspronkelijke weg is zuidelijk nog aanwezig. De kaart uit 2010 geeft de huidige situatie weer.

Afbeelding 2: geraadpleegde historische kaarten (bron kaarten: topotijdreis.nl)

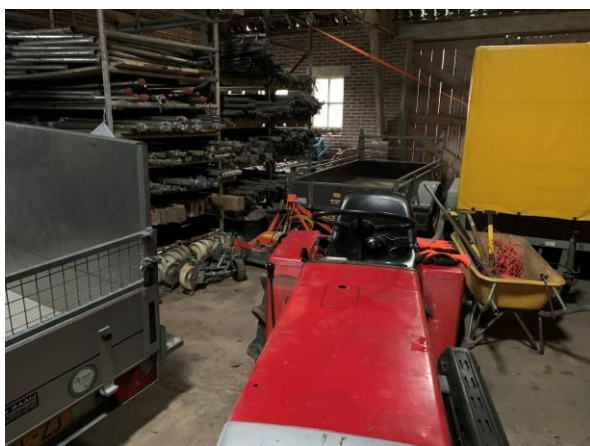
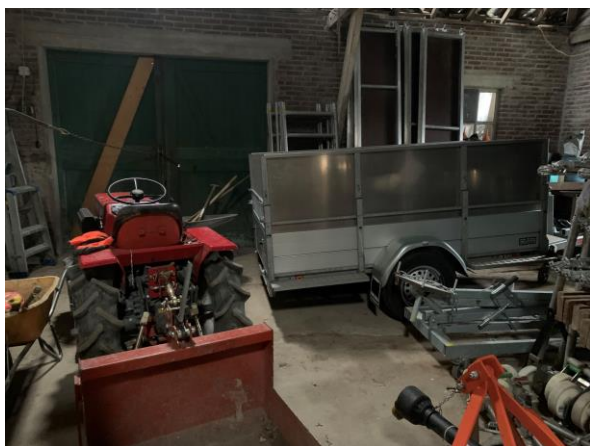
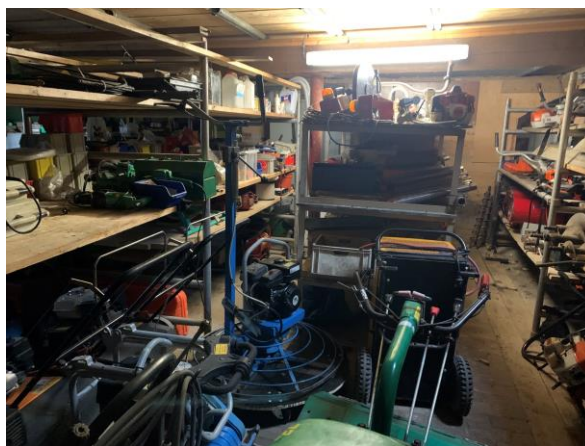
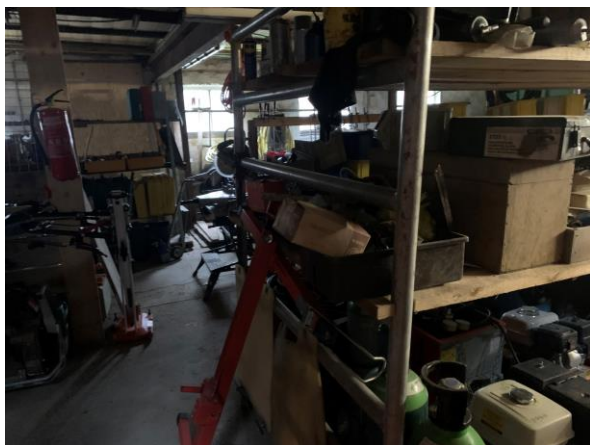
Op de locatie bevindt zich een verhuurbedrijf voor landbouwgereedschappen en steigermateriaal. Ter plaatse zijn een hoofdgebouw en zijn drie bijgebouwen aanwezig. Alle daken op de onderzoekslocatie zijn vrij van asbestverdacht materiaal. Inpandig in het hoofdgebouw (zuidwestelijk) (foto's 1 t/m 5) zijn enkele kleine landbouwmachines en bijbehorende werktuigen gestald op een betonnen vloer. Tevens ligt er steigermateriaal opgeslagen. Centraal op het terrein staan twee kleine schuren, de zuidelijke schuur heeft een dakbedekking van dakpannen en inpandig (foto 24) is er steigermateriaal gestald. De noordelijke schuur heeft een stalen dakbedekking in deze schuur staat een compressor en steigermateriaal (foto 23). In de openloods staat steigermateriaal en een aanhanger (foto 15). De verharding rondom het hoofdgebouw bestaat grotendeels uit beton. Zuidwestelijk rondom de bijgebouwen is de locatie verhard met betonklinkers en tegels. Zuidelijk van het hoofdgebouw is een kleine inrit (foto 12, circa 70 m<sup>2</sup>) verhard met grind, dakpannen en baksteen. Noordoostelijk op de locatie zijn dakpannen, betonpalen, klinkers en staalplaten (foto 17) opgeslagen. Buiten de verhardingen om bestaat de locatie grotendeels uit gras.

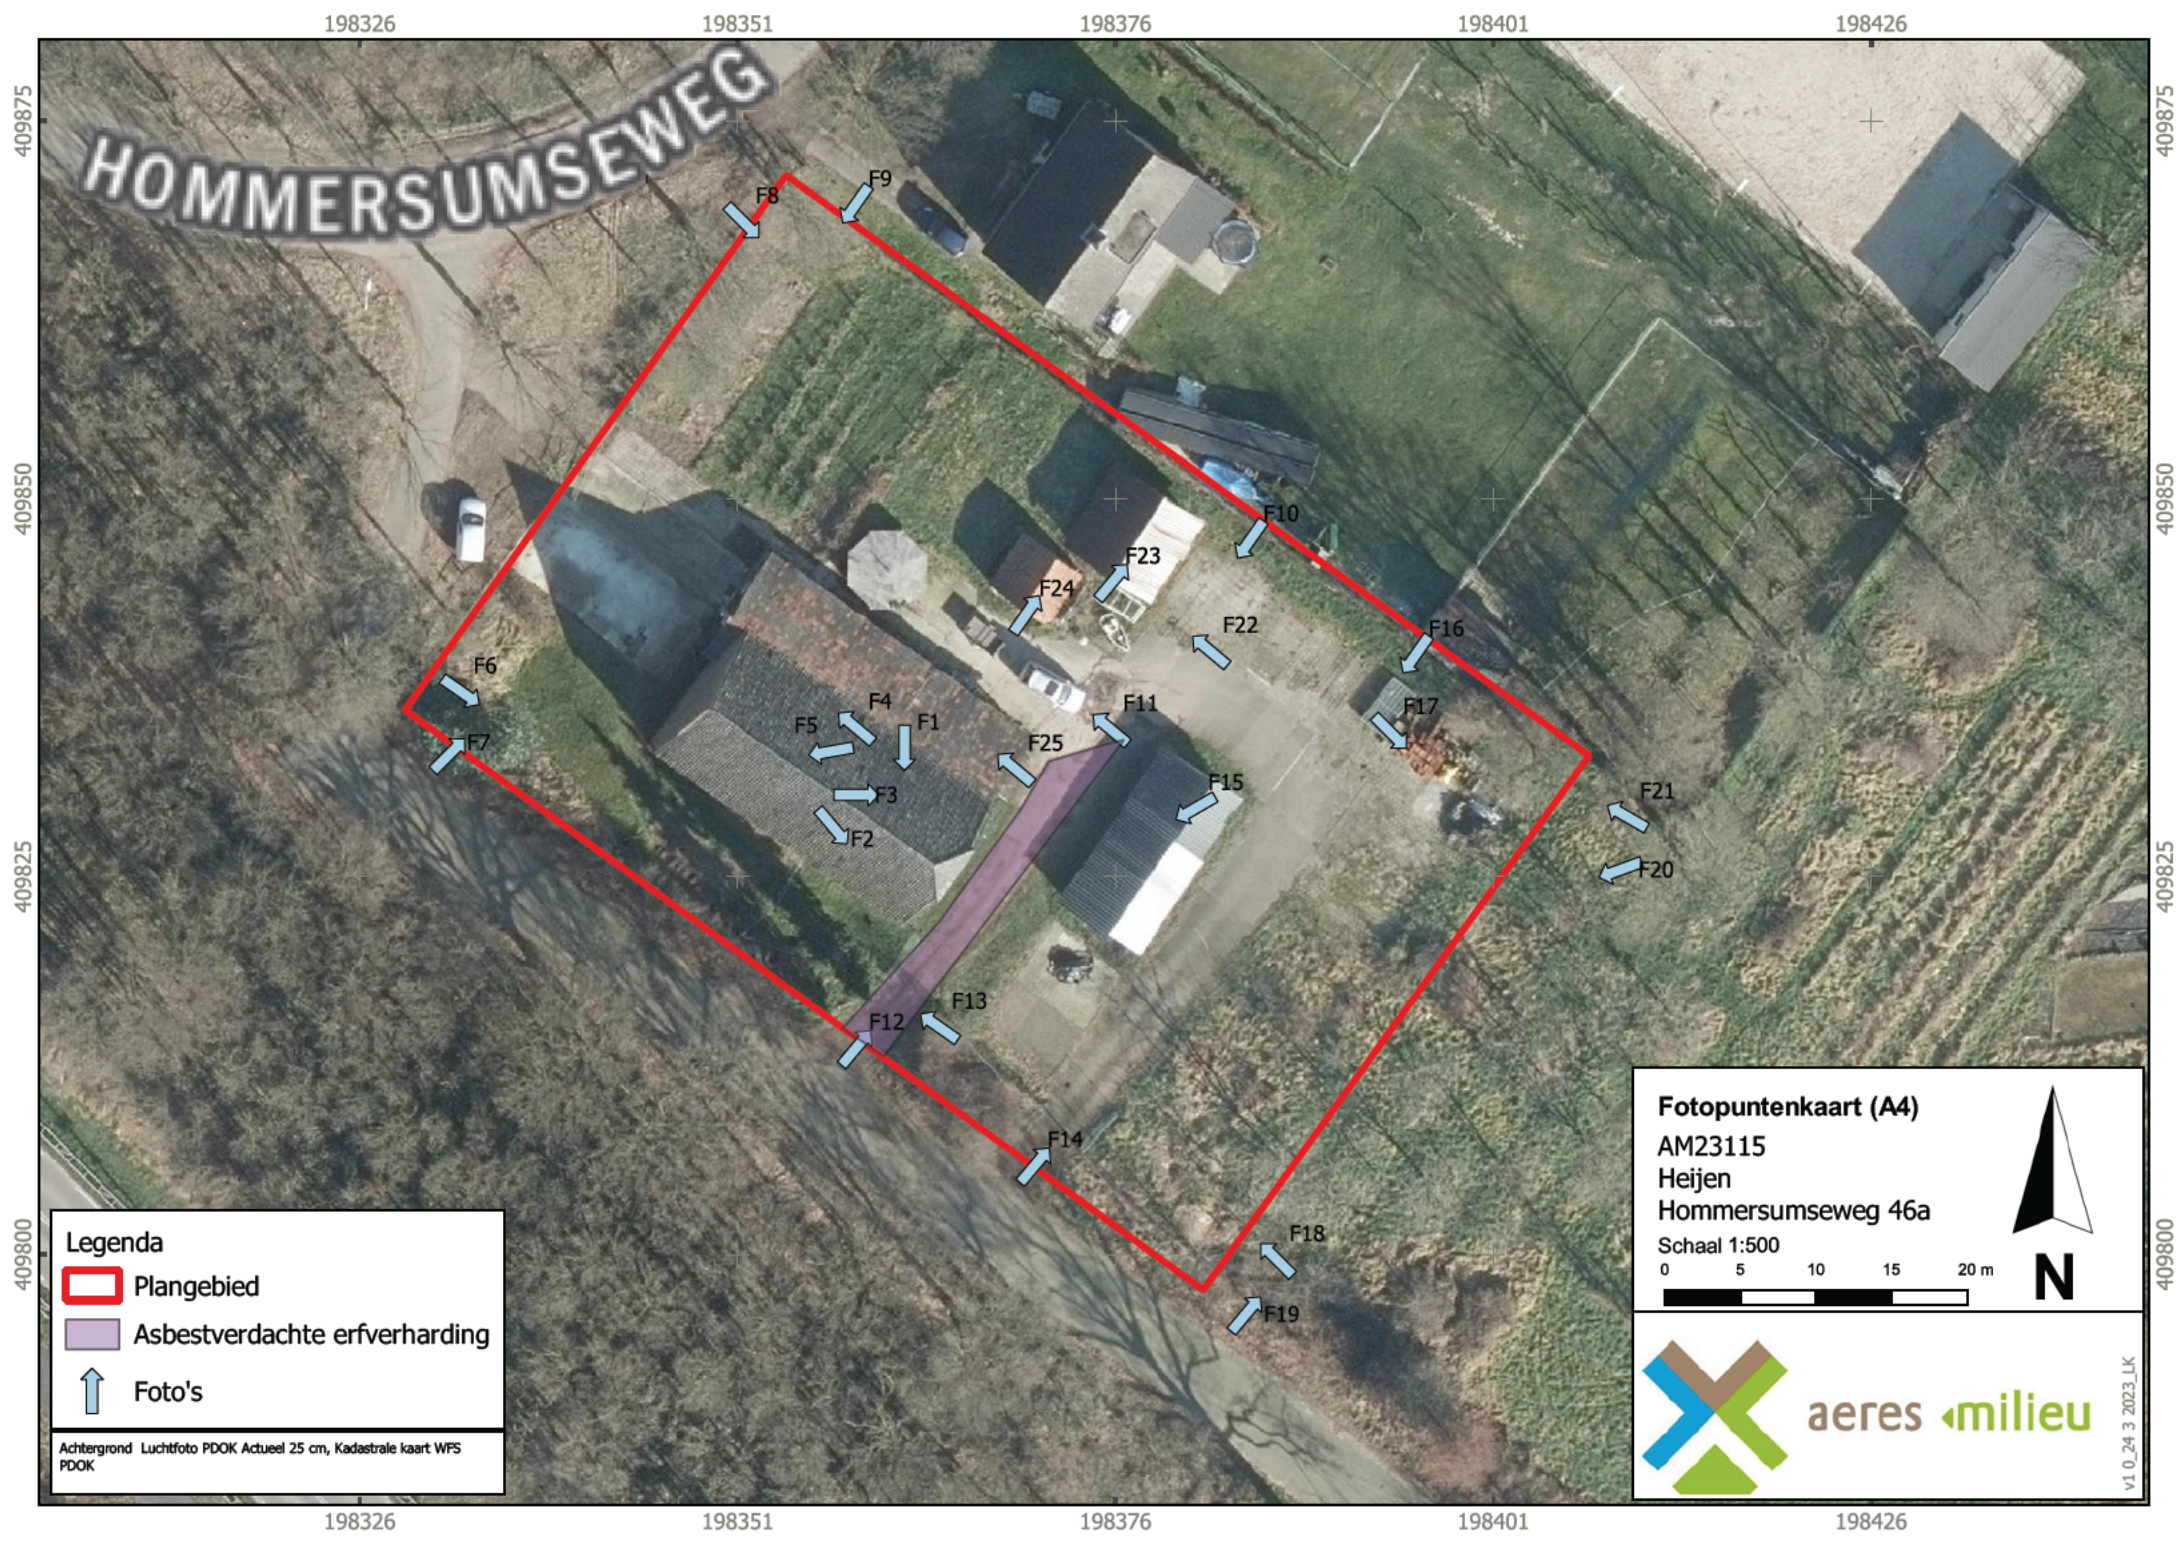
**Fotopuntenkaart (A4)**

Uit het dossieronderzoek is geen informatie naar voren gekomen dat ter plaatse van de onderzoekslocatie asbestverdachte activiteiten hebben plaatsgevonden. Tijdens de veldinspectie is gebleken dat de inrit verhard is met resten baksteen, dakpan en grind (sloop afval). Door deze bijmengingen is ter plaatse van de inrit de locatie verdacht op het voorkomen van asbest in de bodem.

Asbestverdachte erfverharding
-

Bij een bestemmingsplanwijziging, grondwerkzaamheden of aanvraag van een omgevingsvergunning kan een verkennend bodemonderzoek conform de NEN 5740 verlangd worden. Op basis van de verzamelde gegevens kan deze conform de strategie ONV\_NL uitgevoerd worden. Om de aanwezigheid van asbest in de bodem (bovengrond) ter plaatse van de inrit uit te sluiten, wordt geadviseerd om voorafgaand aan grondroerende werkzaamheden ter plaatse van de inrit een verkennend onderzoek asbest in bodem conform de NEN 5707 uit te voeren.
