**PROJECT 32022**

**VERKENNEND BODEMONDERZOEK**

**SPORTLAAN 83 GOUDA**

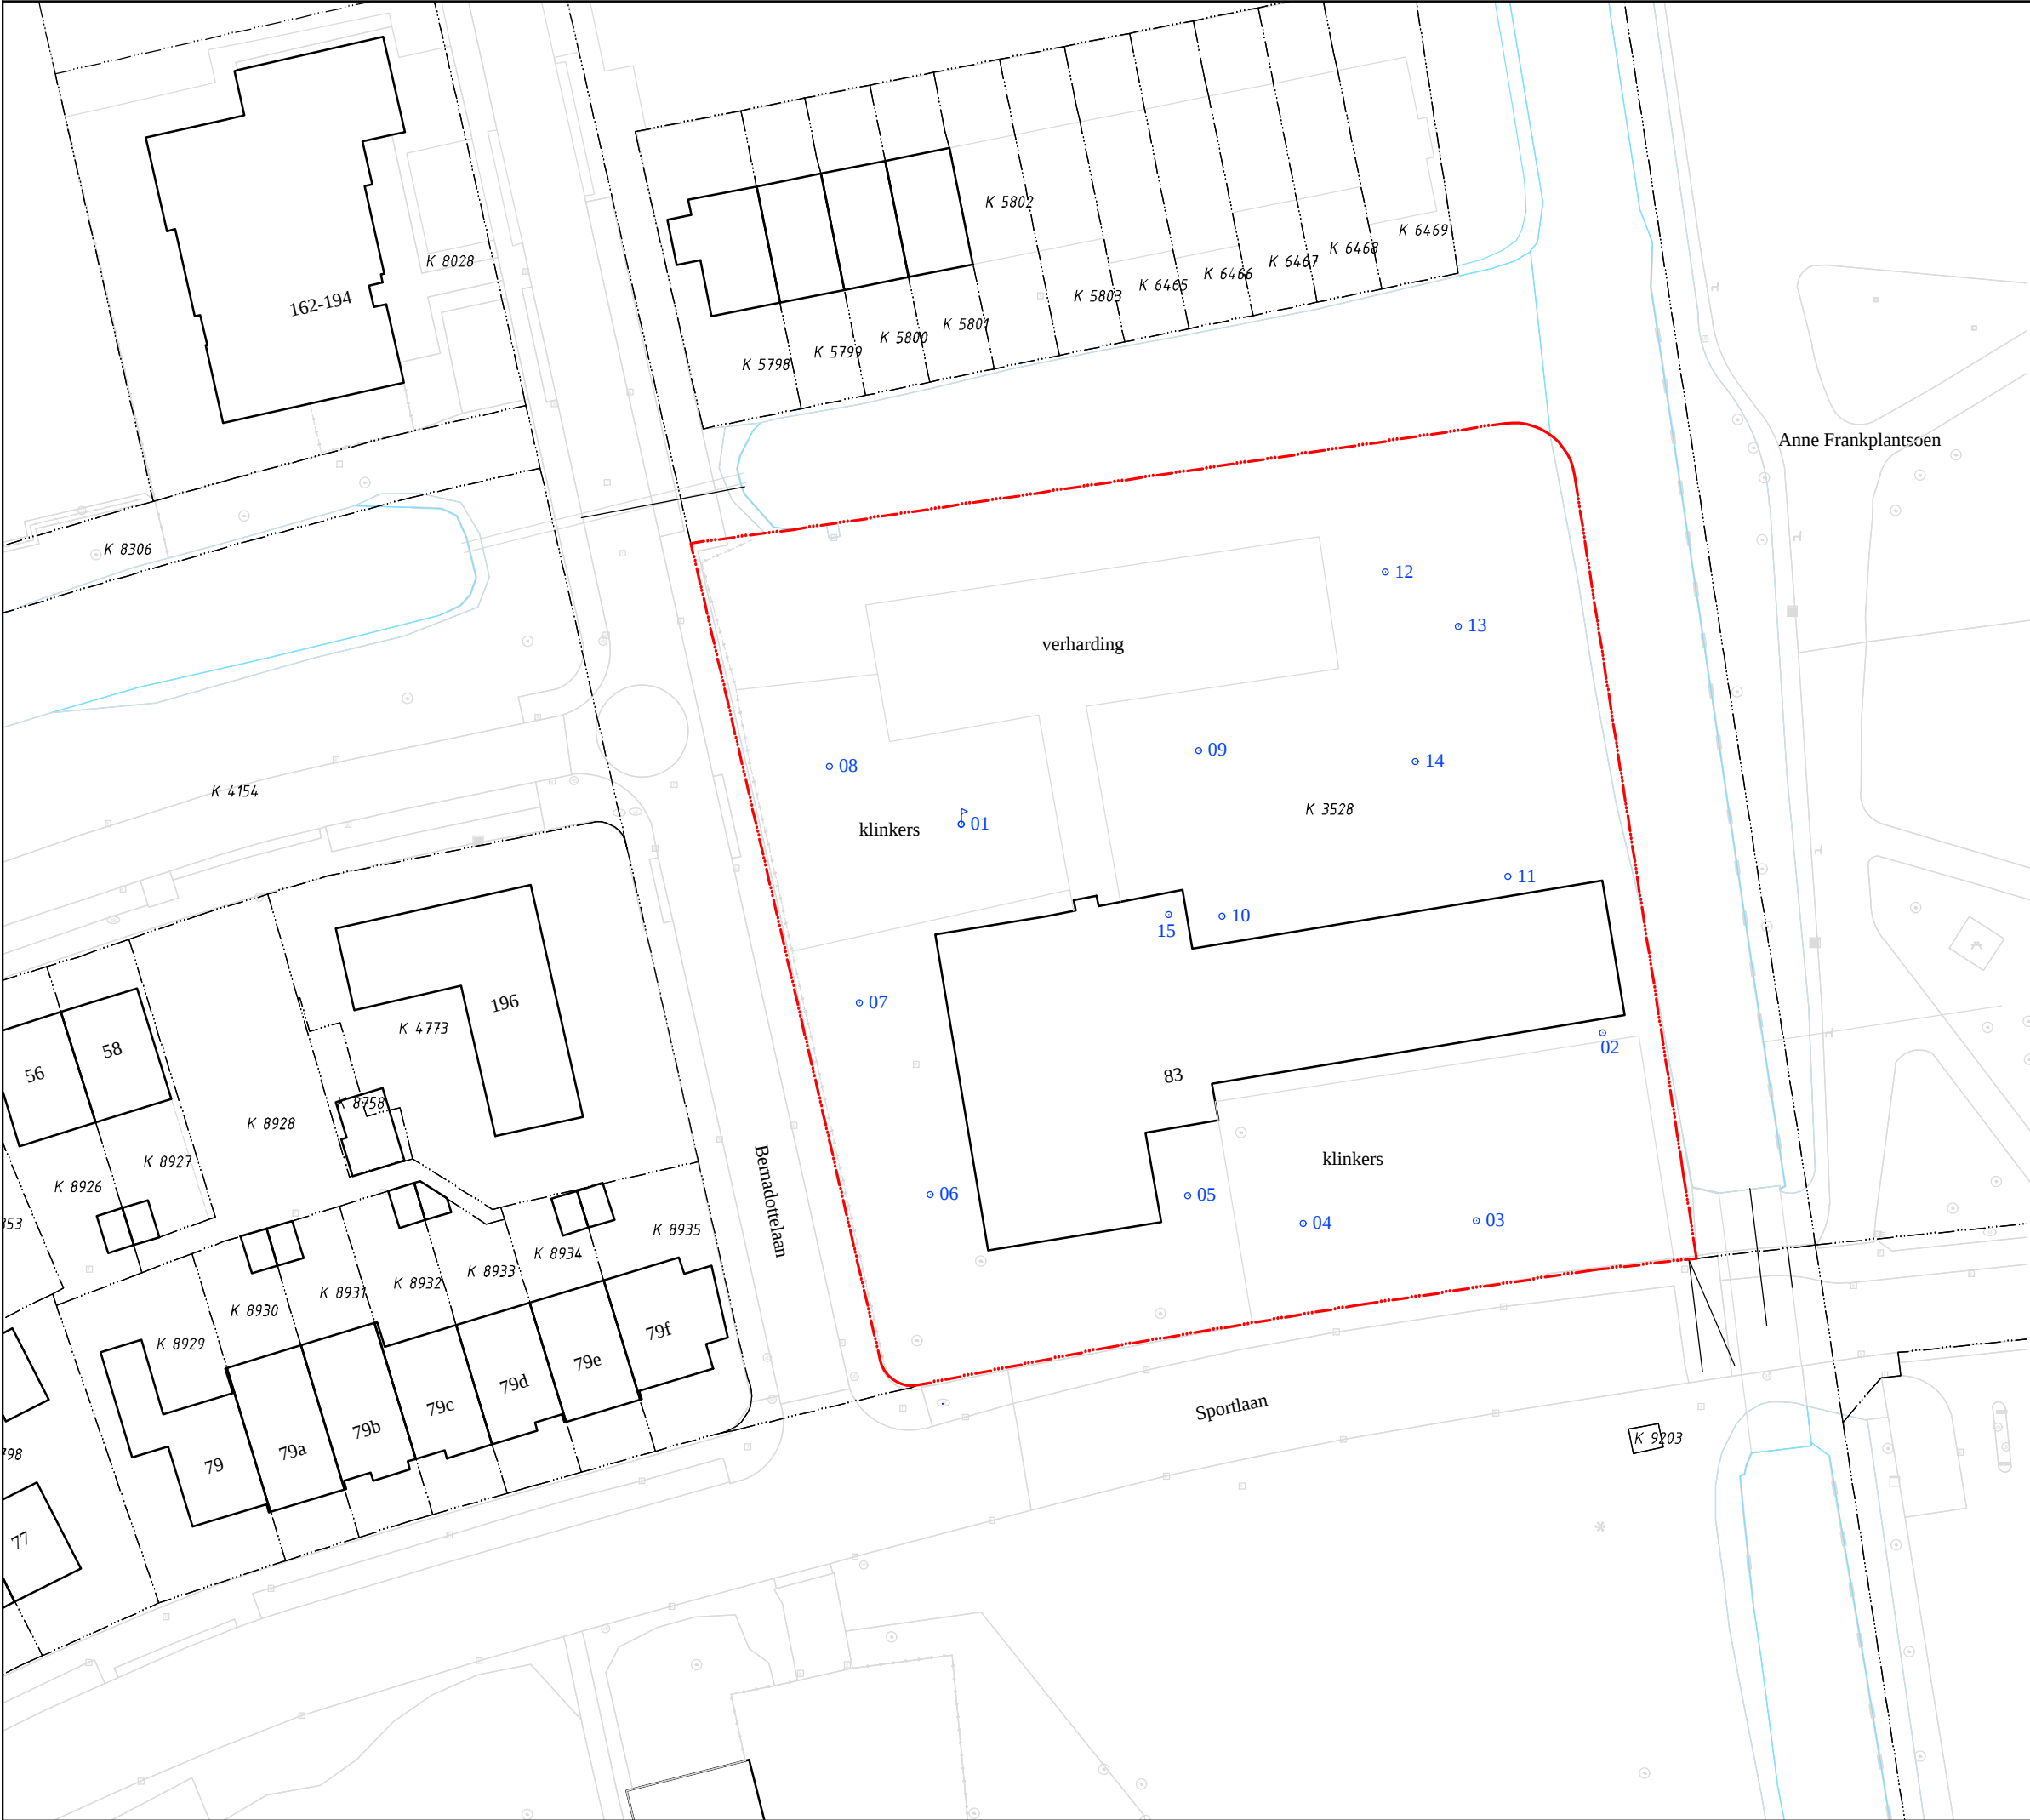
# BOORPUNTENKAART

In totaal zijn ter plaatse van de onderzoekslocatie vijftien boringen verricht (nrs. 01 t/m 15). De boringen zijn verspreid over de onderzoekslocatie verricht. Boring 01 is voorzien van een peilbuis. Boringen 01 en 14 zijn gezet in de slootdemping en boring 15 is inpandig geplaatst. De ligging van de boringen en de peilbuis is weergegeven in bijlage I.

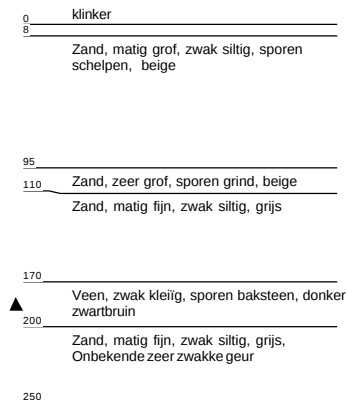
## Boring: 01

In de bovengrond zijn sporen baksteen en zeer plaatselijk resten plastic aangetroffen. In de ondergrond zijn sporen slakken, sporen baksteen en sporen beton aangetroffen. In de ondergrond van boring 01 is een zwakke onbekende geur waargenomen.
