# **RAPPORT VOORONDERZOEK conform NEN 5725 Voorwillenseweg - Gouda**

*Locatie:*  
Voorwillenseweg (ten noorden van 149-151a)  
Gouda

Projectcode: 20049425

Rapportagedatum: 25 augustus 2020

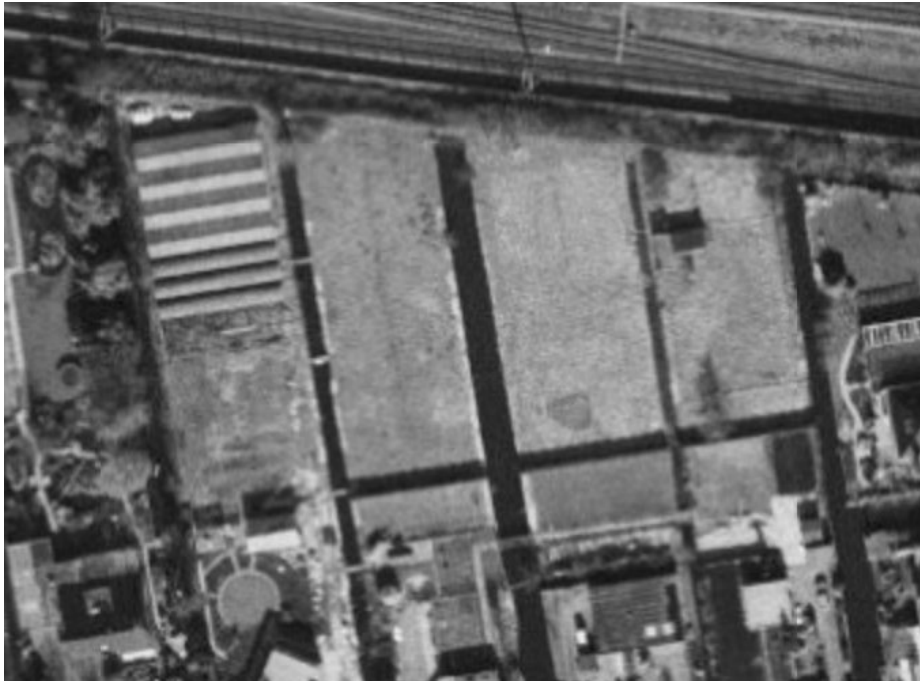
Luchtfoto 2006

Op de topografische kaart en luchtfoto's van 2006 tot en met 2011 is het meest noordwestelijk gelegen terreindeel bebouwd met tijdelijke kassen. De ligging van de watergangen, die door en langs de percelen lopen en de inrichting van de zuidelijk gelegen percelen, zijn onveranderd. Op het meest oostelijke terreindeel bevindt zich een klein veldschuurtje, dat nu nog aanwezig is. Op de luchtfoto van 2012 zijn de tijdelijke kassen gesloopt en is de erfverharding (paden) verwijderd.

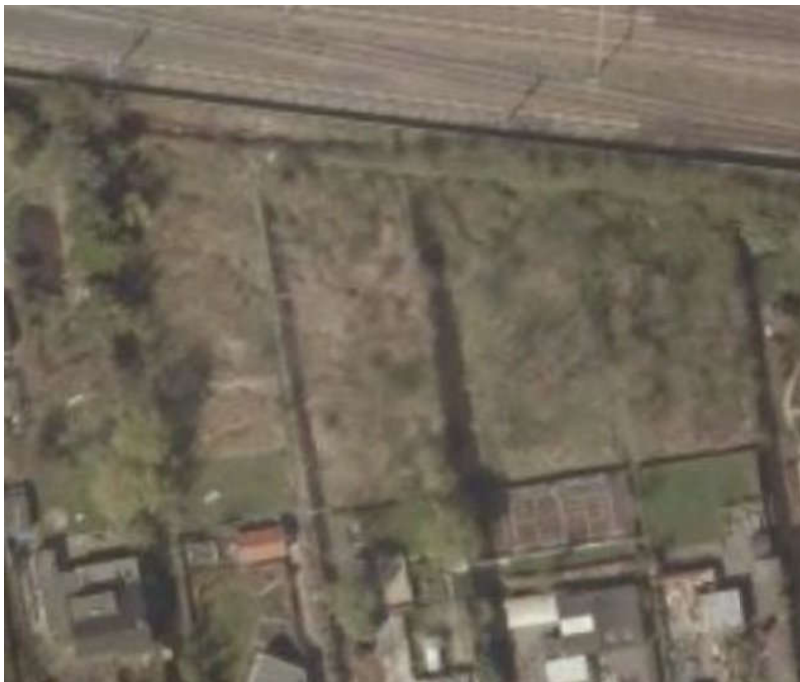
Luchtfoto 2015

In de periode 2012 tot en met 2015 is onderzoekslocatie niet in gebruik en raakt begroeid met riet en struiken. In verband een de voorgenomen transactie is in 2015 de begroeiing verwijderd. De verkoop is niet doorgegaan; vanaf 2016 tot heden is de locatie wederom volledig begroeid met riet, bomen en struiken. Er zijn geen aanwijzingen dat er grondwerkzaamheden hebben plaatsgevonden.

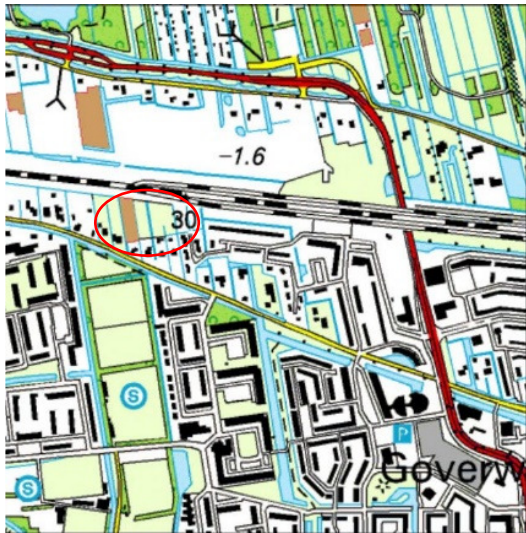
Topografische kaart 2006. De oranje kleur op het westelijk gelegen perceel duidt op de aanwezigheid van kassen. Uit de luchtfoto uit 2006 zijn alleen tijdelijke kassen zichtbaar aan de noordzijde deel van dit terreindeel. De overige terreindelen betreft grasland.

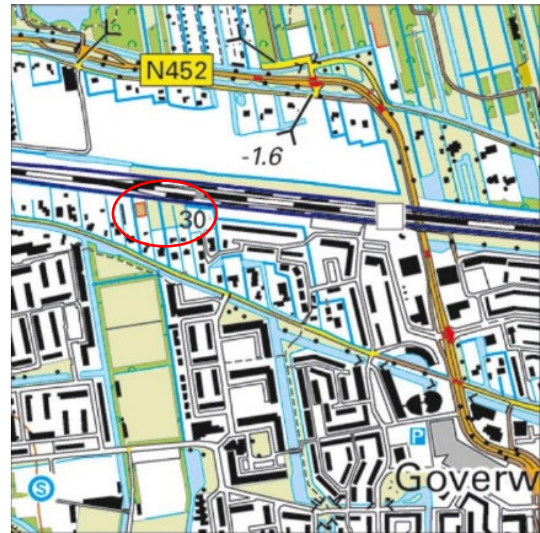
Topografische kaart 2010. De weergave van de kassen is in overeenstemming met de luchtfoto's van 2006 t/m 2011. De overige terreindelen zijn begroeid met riet en struiken.

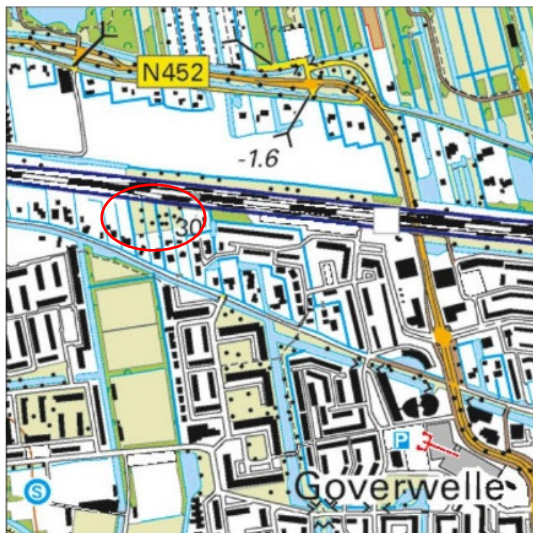
Topografische kaart 2014. De tijdelijke kassen zijn sinds 2012 niet meer aanwezig. De zwarte stippen zijn vermoedelijk solitaire bomen en struiken. Het terrein is in de periode 2006-2019 sterk begroeid met riet en struiken.

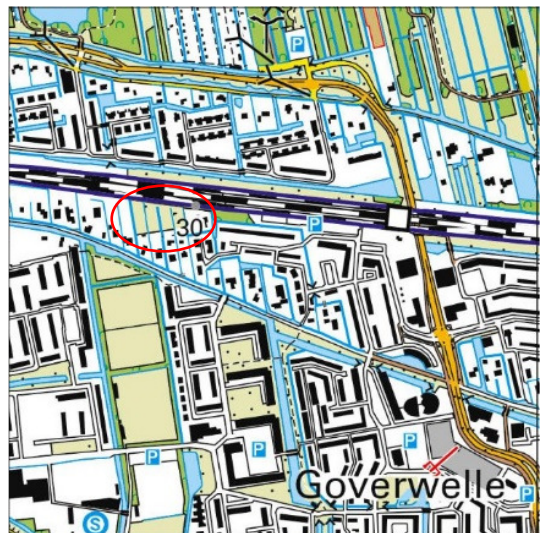
Topografische kaart 2019. In 2015 is de vegetatie verwijderd en vervolgens weer dichtgegroeid met riet en struiken.

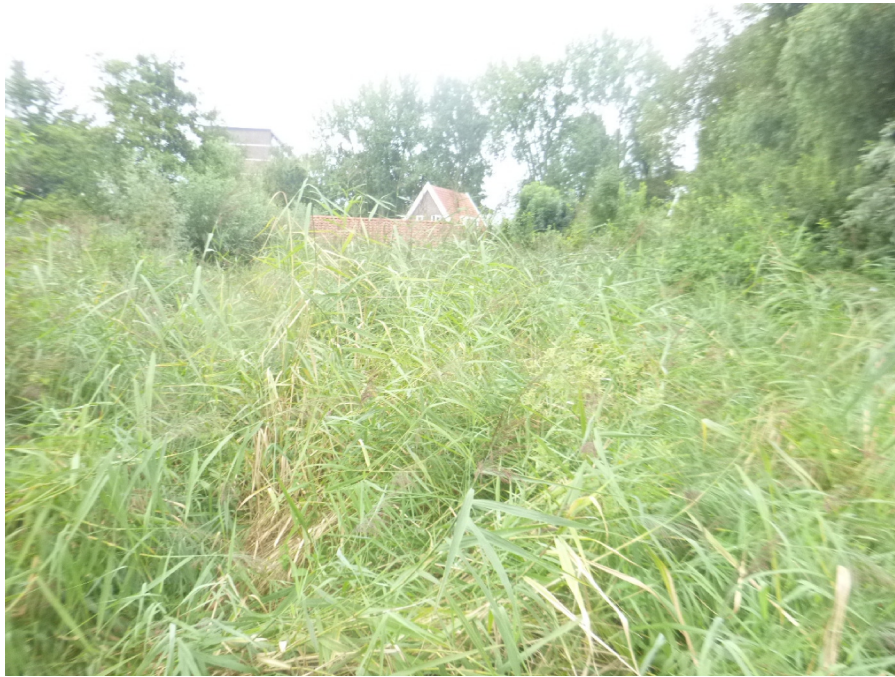
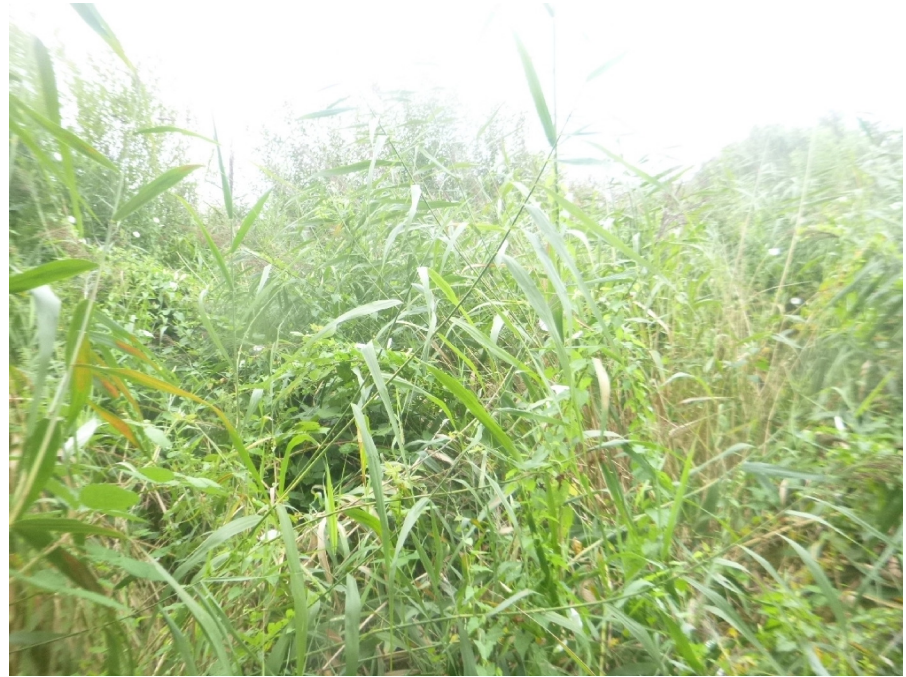
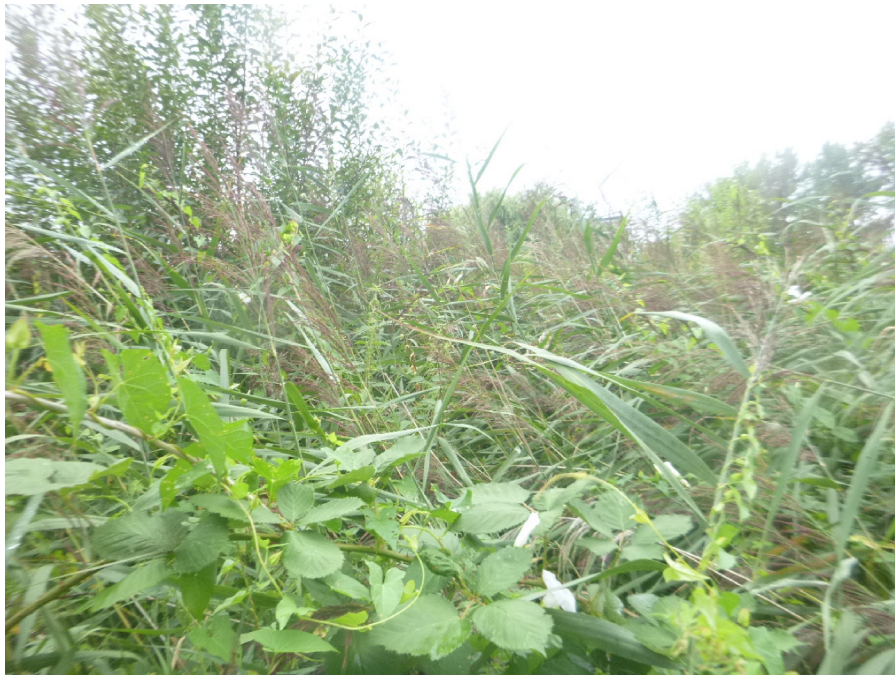
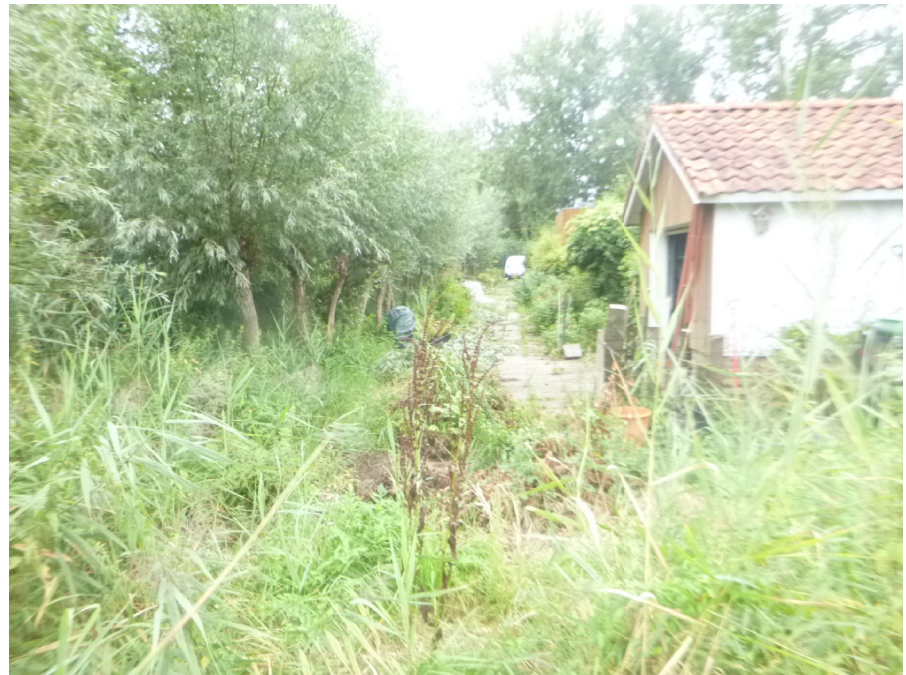
Op 20 augustus 2020 heeft de heer B. Dierink van Kruse Milieu BV de locatie bezocht. Er zijn geen waarnemingen gedaan, die duiden op een significante wijziging van de bodemsamenstelling na 2006. Op het veldschuurtje liggen geen asbestverdachte dakplaten.

De locatie is volledig begroeid met riet en struiken. De locatie is vanwege dichte begroeiing (met name riet) grotendeels onbegaanbaar.

pad naar de locatie
