## VERKENNEND BODEMONDERZOEK

Bloem- en Rozenstraat in Heerde

**Rapportnummer:** 208747-10/R01

**Projectomschrijving:** Verkennend bodemonderzoek  
Bloem- en Rozenstraat in Heerde

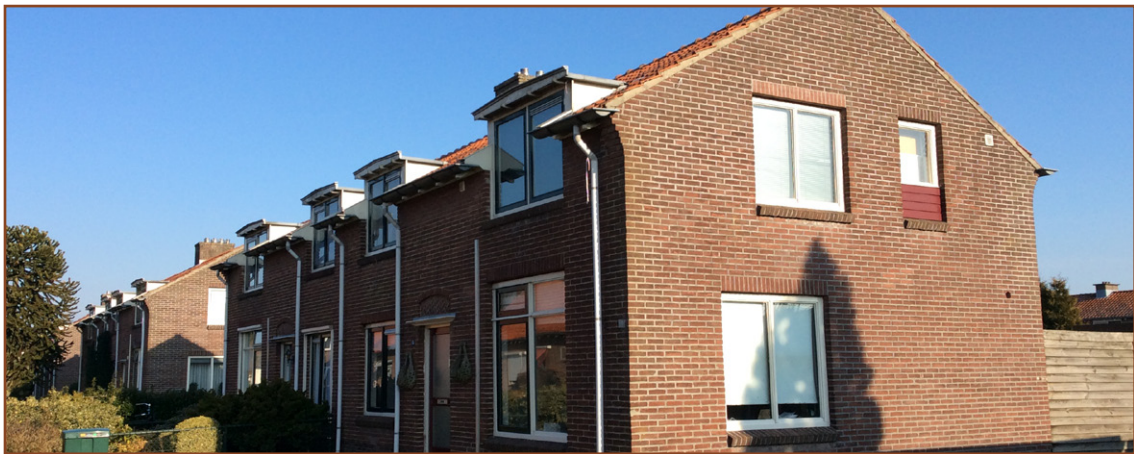
Afb. 1.1 Beeld van de Bloemstraat te Heerde met de woningen gegroepeerd in woonblokken. Ter hoogte van de kopgevels ontbreken invliegopeningen doordat de ruimte tussen gevelpan en gevel is dichtgemetseld.

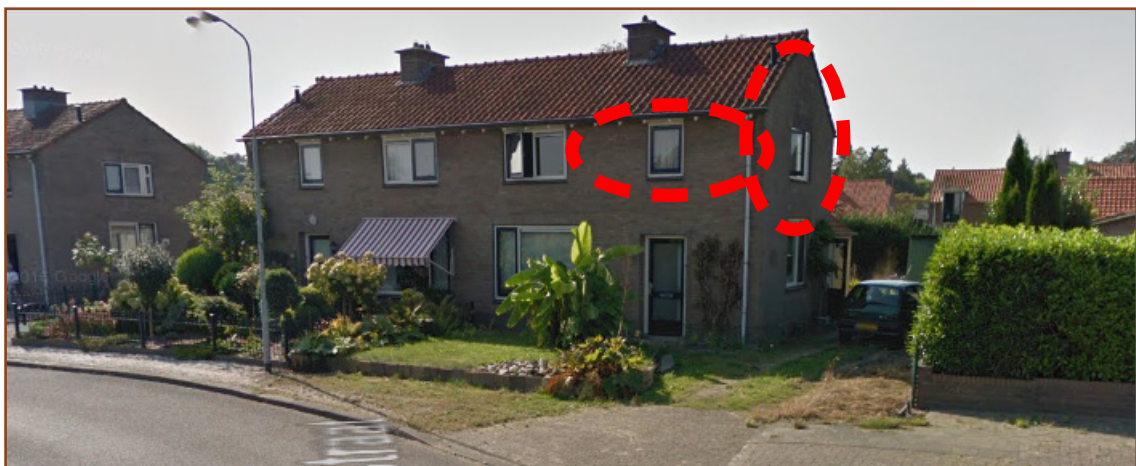
Afb. 4.2: Geschikte locaties voor mussenkasten (rode cirkels), op deze foto de hoek Dahliaweg - Postweg. Situatie van de overige geschikte woningen komt hiermee overeen. Kasten ophangen op minimaal 3 meter hoogte. Bron foto: Google Streetview
