**Verkennd bodemonderzoek op de locatie  
aan de Kerkstraat ong. te Veessen**

*Projectnummer: 230244/dh/am*

*Datum: 14 juni 2023*

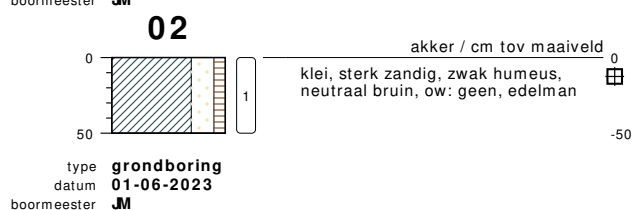
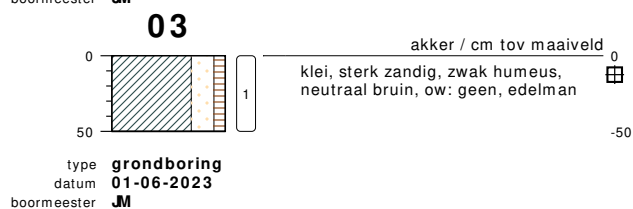
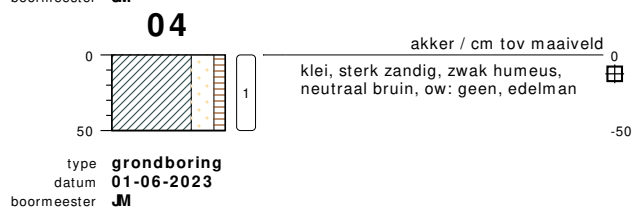
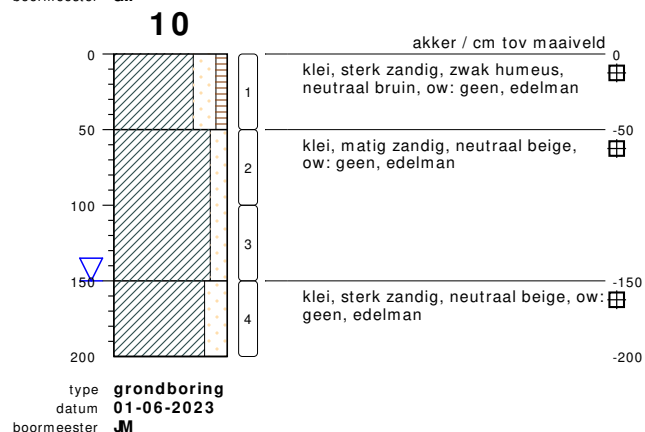
### Boorbeschrijvingen

In het veld zijn de fysische bodemeigenschappen per monsterpunt en bodemlaag beschreven. De beschrijvingen van de bodemprofielen zijn opgenomen in bijlage 2, en samengevat in tabel 5.

| <i>traject in m-mv</i> | <i>hoofdnaam</i> | <i>toevoeging</i> |
|---|---|---|
| 0,0 ~ 0,5 | klei | sterk zandig, zwak humeus |
| 0,5 ~ 3,0 | klei | matig tot sterk zandig |
| grondwaterstand: circa 1,5 m-mv | | |
