Verkennd bodemonderzoek NEN 5740

Aise Bruggenswei achter 4 te Hoornsterzwaag

Opdrachtgever: Gemeente Heerenveen

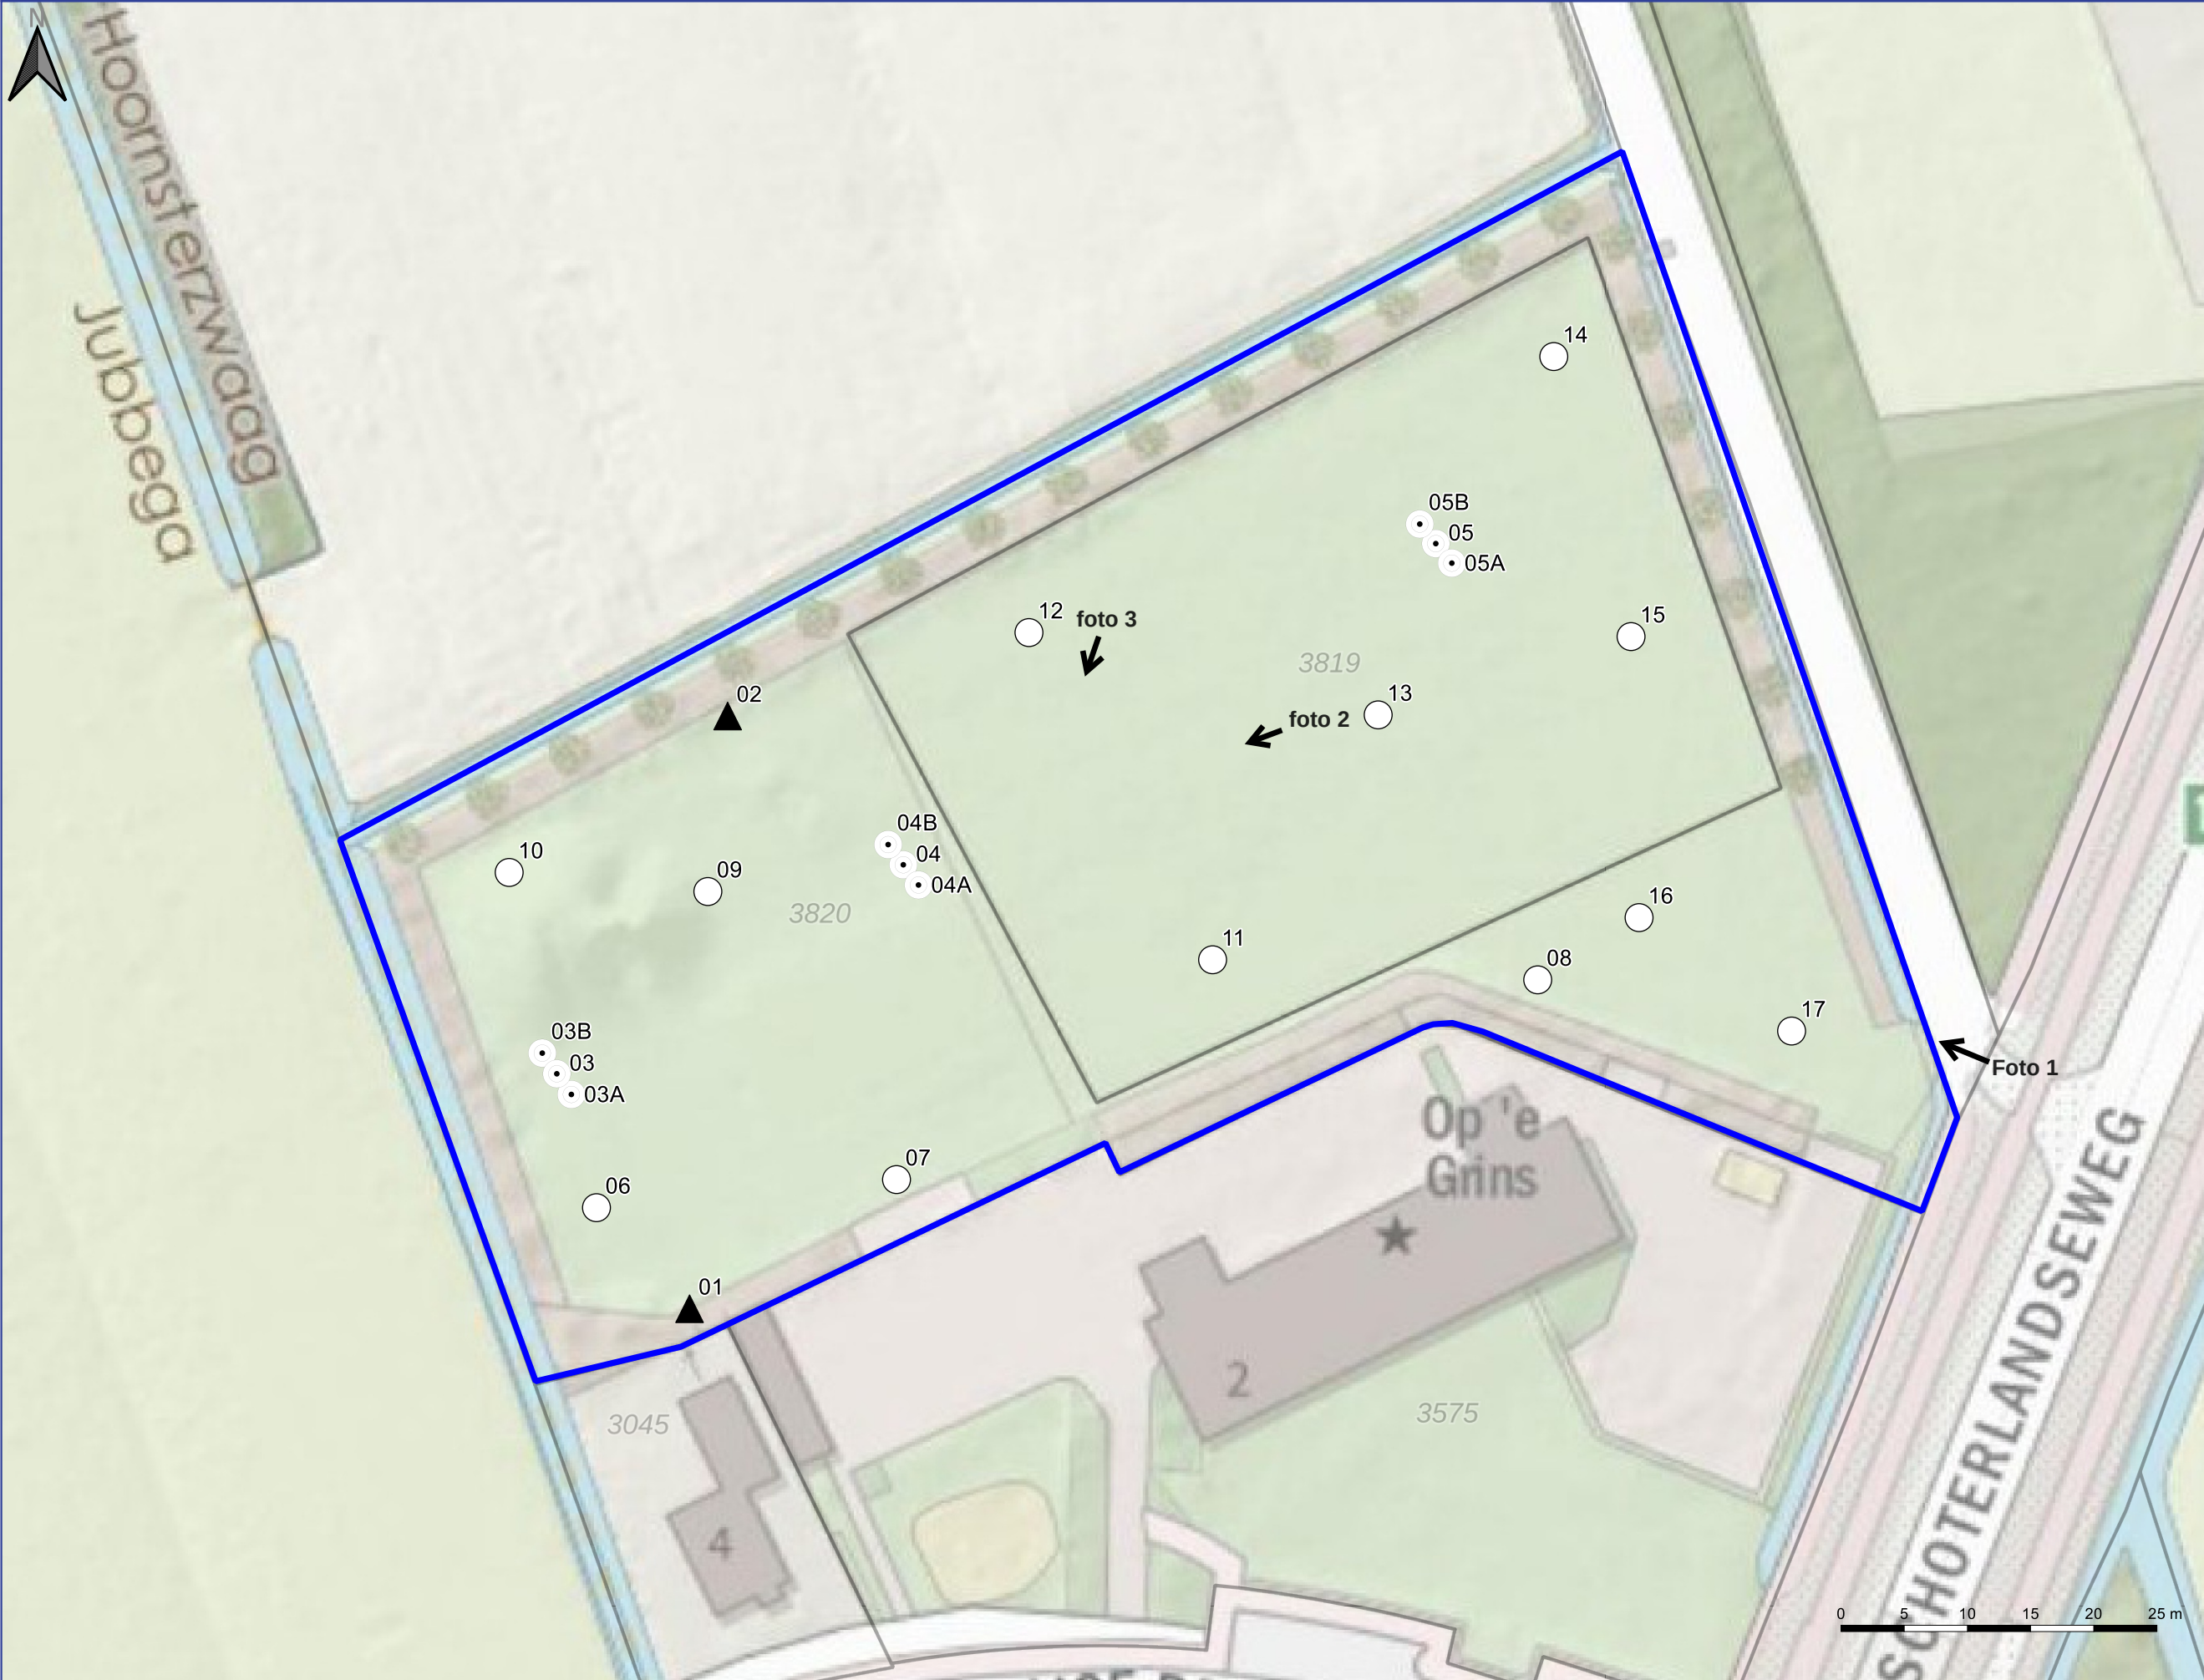
## Bijlage 1: Overzichtstekening onderzoekslocatie

De bodemopbouw ter plaatse van de onderzoekslocatie is weergegeven in paragraaf 4.1. In bijlage 1 is een situatietekening opgenomen met daarop de ligging van de boringen en peilbuizen weergegeven. In bijlage 2 zijn de boorprofielen van de afzonderlijke boringen opgenomen.

De liggingen van de boorpunten en peilbuizen zijn weergegeven op de tekening in bijlage 1.

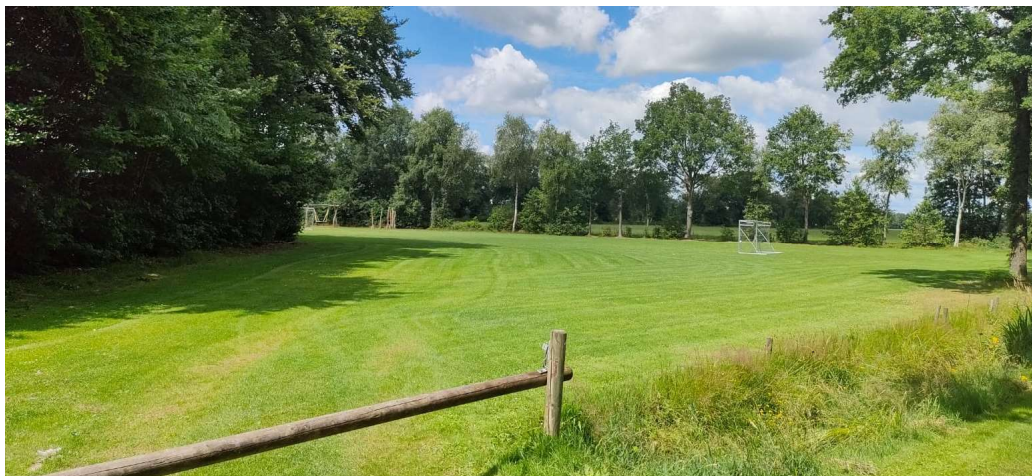
Foto 1

Tijdens het locatiebezoek zijn ter plaatse van de onderzoekslocatie geen bijzonderheden waargenomen. In bijlage 6 zijn enkele foto's van de locatie gemaakt tijdens het locatiebezoek weergegeven.
