# Verkennend bodemonderzoek

Marktweg 46a te Oudeschoot

**Opdrachtgever:** Bouwmanagement Bossenbroek  
**Projectnummer:** 2022.051  
**Rapportversie:** 1.0  
**Rapportnummer:** 2022.051\_rapport.01  
**Datum:** 23 mei 2022  
**Auteur:** Ing. J. Bralts

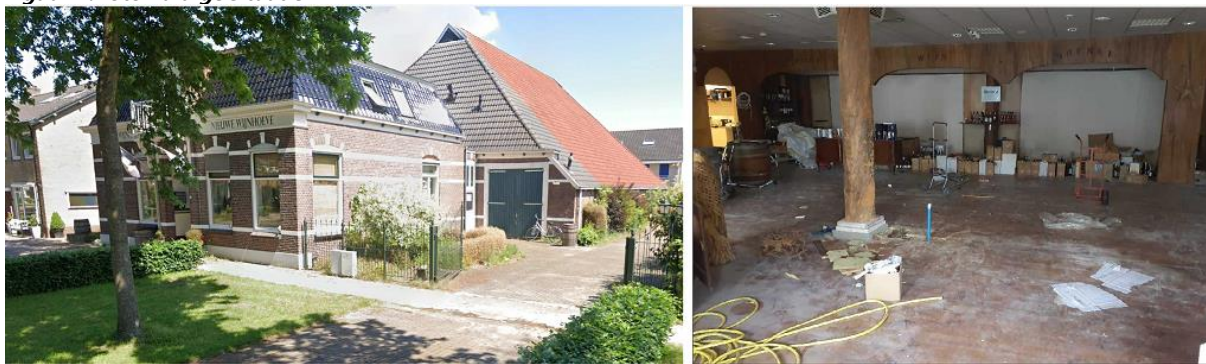
*Figuur 2: foto huidige situatie*

De onderzoekslocatie bestaat in de huidige situatie uit de bedrijfsruimte van het pand waarin een wijnhandel c.q. proeverij aanwezig is. De situatie ter plaatse van de onderzoekslocatie, zoals aangetroffen tijdens de veldwerkzaamheden, is weergegeven binnen figuur 2.

Men is voornemens de bedrijfsruimte achter de woning te verbouwen tot drie nieuwe woningen.
