# **VERKENNEND BODEMONDERZOEK**

## **DE DRIESTAL 22A+B**

**te HEILOO**

Rapportnummer: 2019247

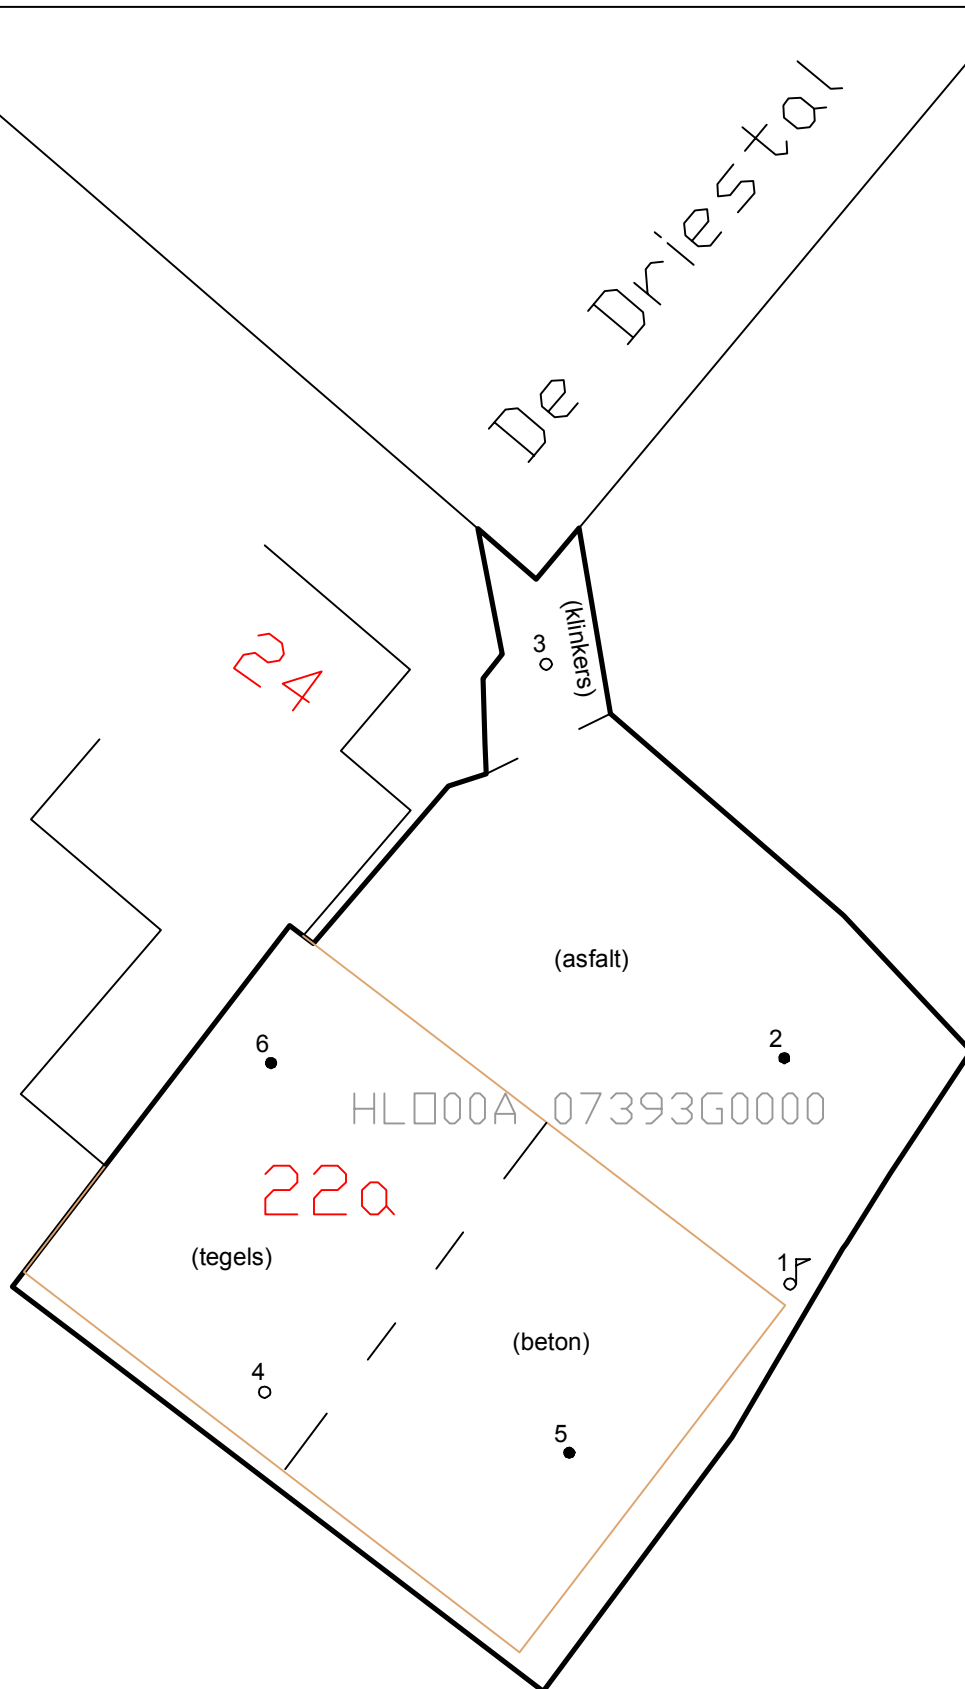
# BIJLAGE 2 LOKALE SITUATIE MET BOORPUNTEN

Verdeeld over het terrein zijn handmatig met behulp van de Edelmanboor 3 grondboringen tot de grondwaterstand en 2 boringen tot 0,5 m -mv verricht. Daarnaast is 1 peilbuisboring verricht, waarin een filter is geplaatst.

De boorpunten (1 t/m 6) zijn aangegeven op de situatietekening van bijlage 2. In bijlage 3 worden de beschrijvingen van de boringen, de peilbuis, de zintuiglijke waarnemingen en de monstername weergegeven. Zintuiglijk waarneembare afwijkingen ten aanzien van de aanwezigheid van bodemvreemde bijmengingen en de kleur van het bodemmateriaal zijn qua aard en mate beschreven.

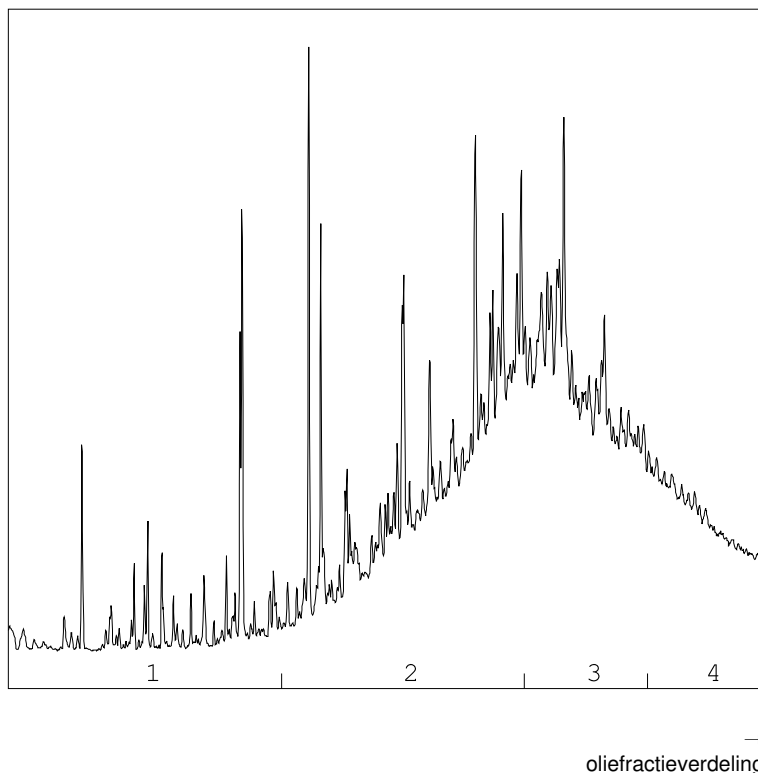
## OLIECHROMATOGRAM

**Monstercode** : 5953488  
**Project omschrijving** : 2019247-Drie22  
**Uw referentie** : bg 1 (15-50) 2 (15-40) 3 (0-50) 4 (0-50) 5 (15-60) 6 (0-50)  
**Methode** : minerale olie (florisil clean-up)
