HERONTWIKKELING 'DE WASSERIJ' TE HEILOO  
20487

**OPDRACHTGEVER :** ORY projectontwikkeling  
**PROJECTADRES :** Kennemerstraatweg 436  
Heiloo  
**DATUM :** 07-07-2023  
**VERSIE :** 0  
**FASE :** SO

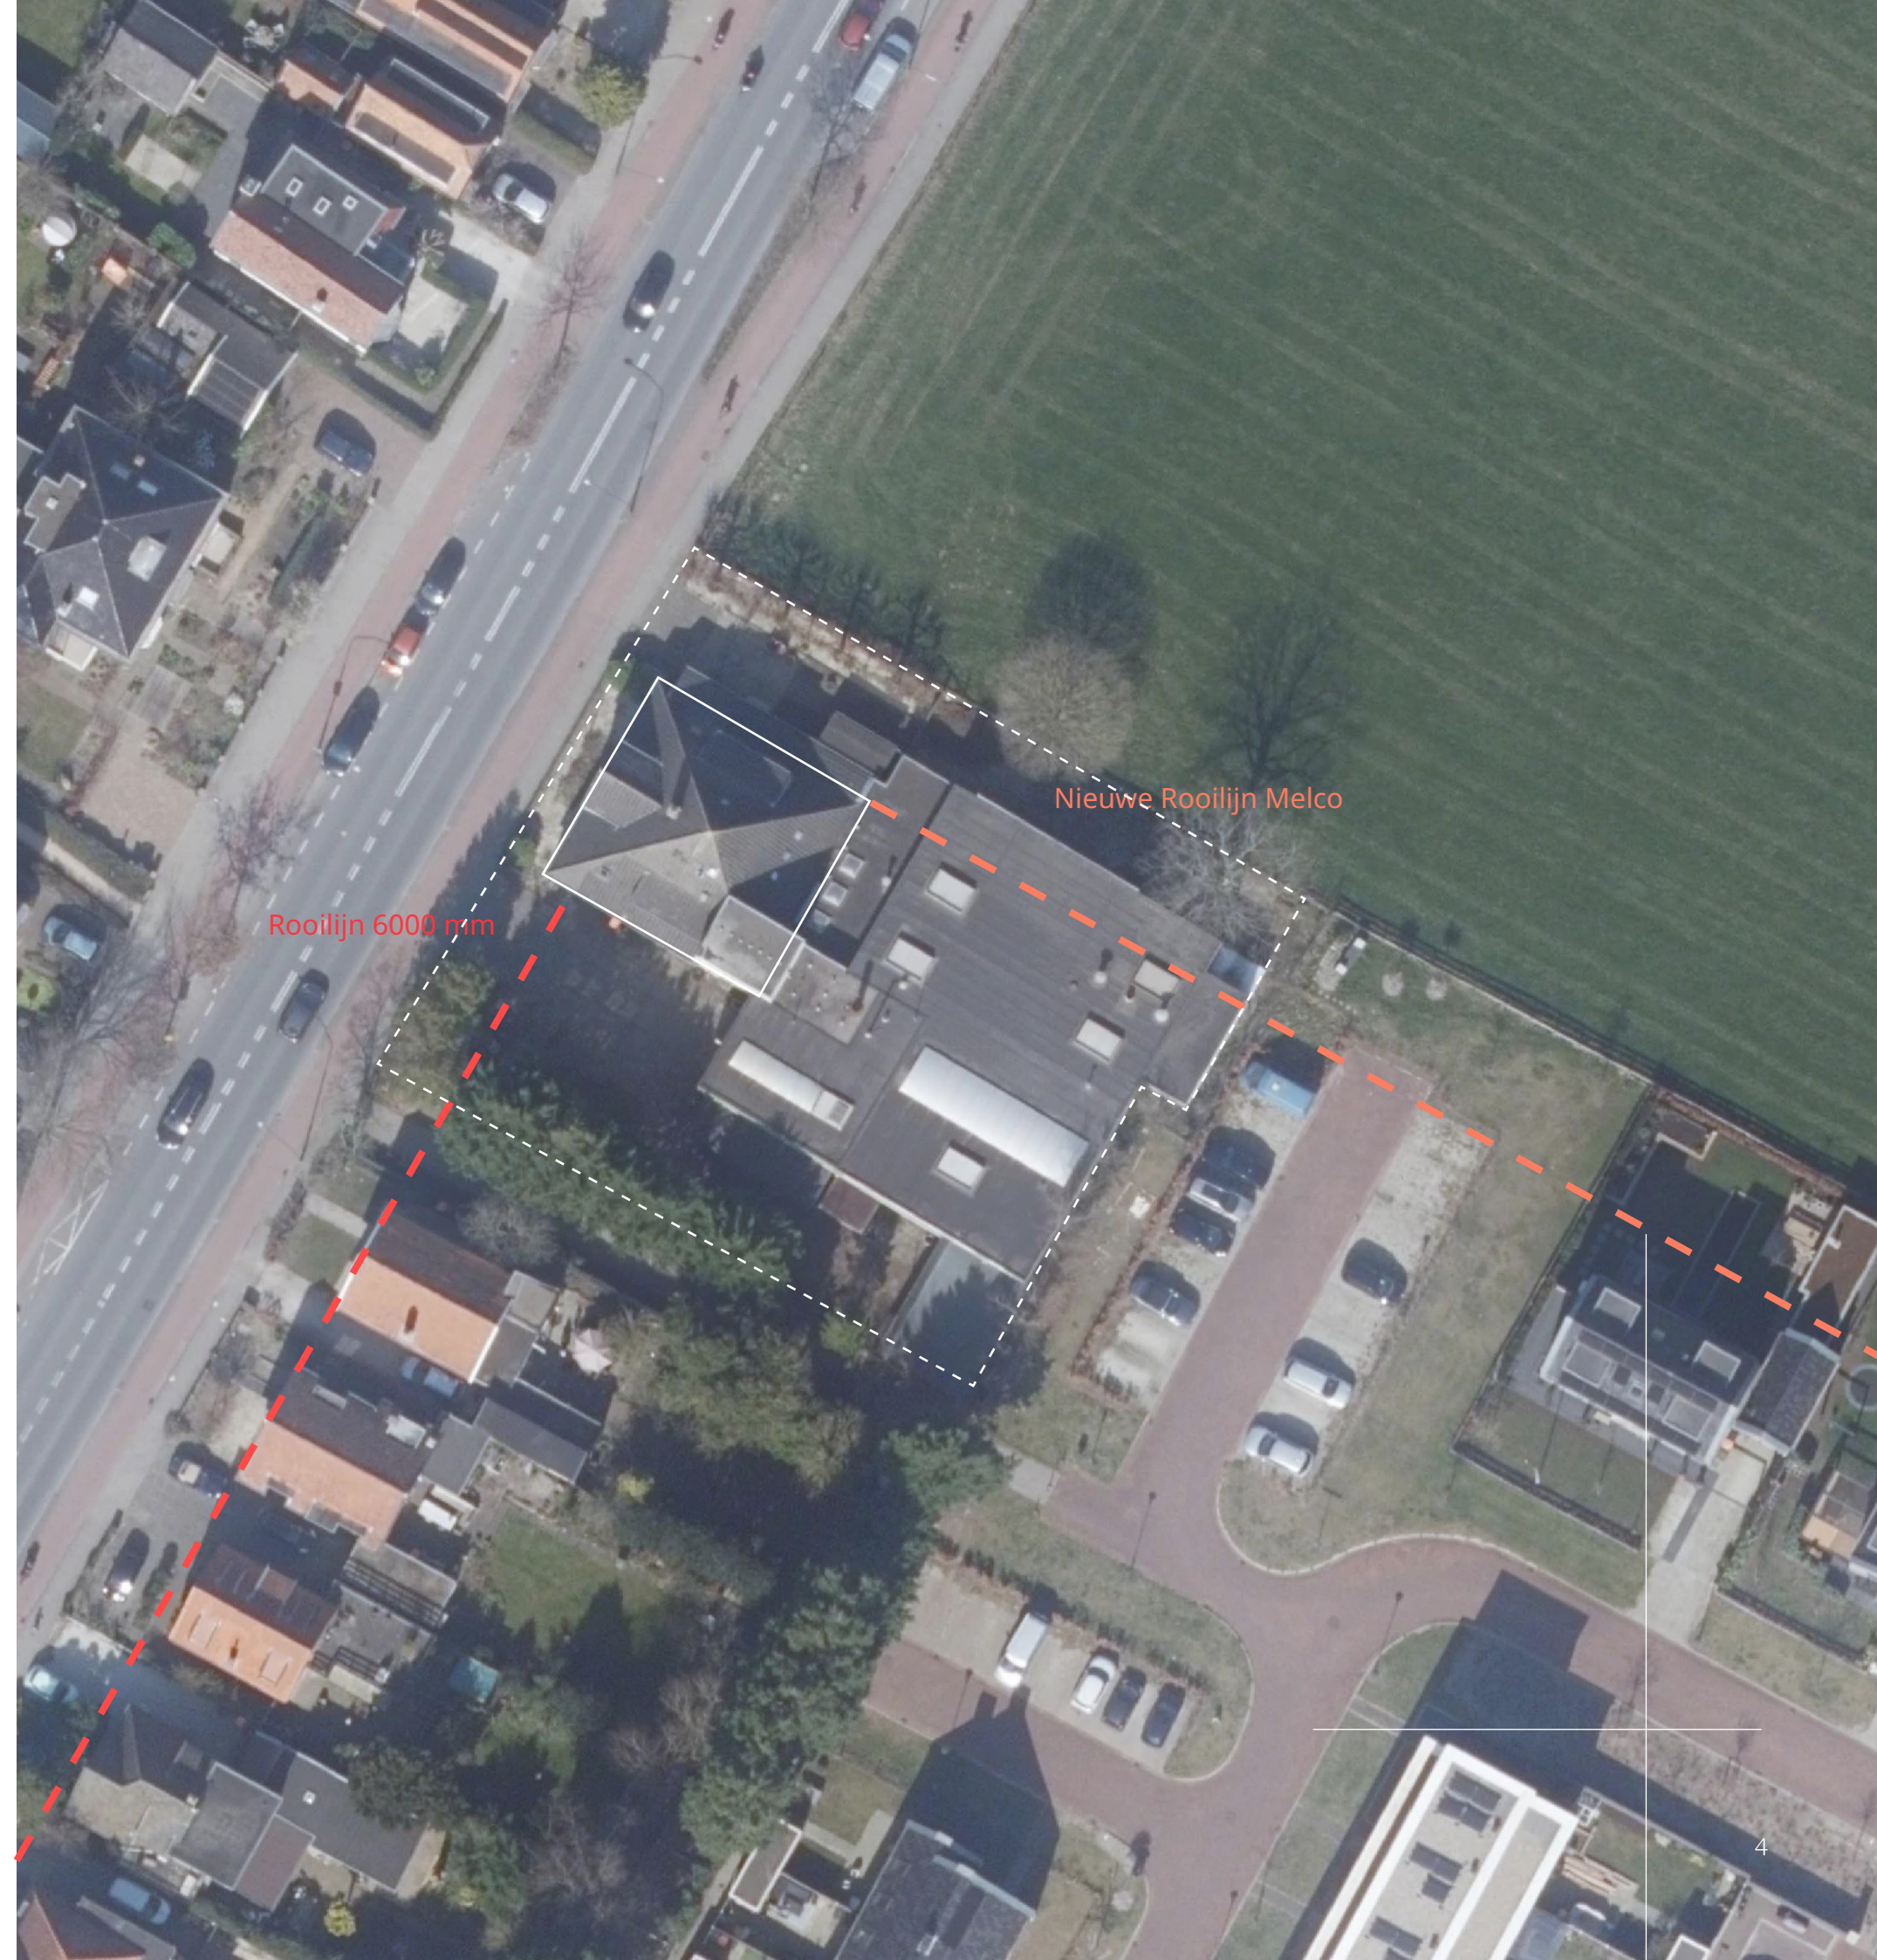
# ROOILIJNEN

De stomp van de wasserij ligt over de Rooilijn van de Kennemerstraatweg en valt daarmee op als hoekpunt van de wijk.

Samen met de naastgelegen stomp, Betsy's hof, bakenen ze het tussengelegen groen van Landgoed Ter Coulster af.

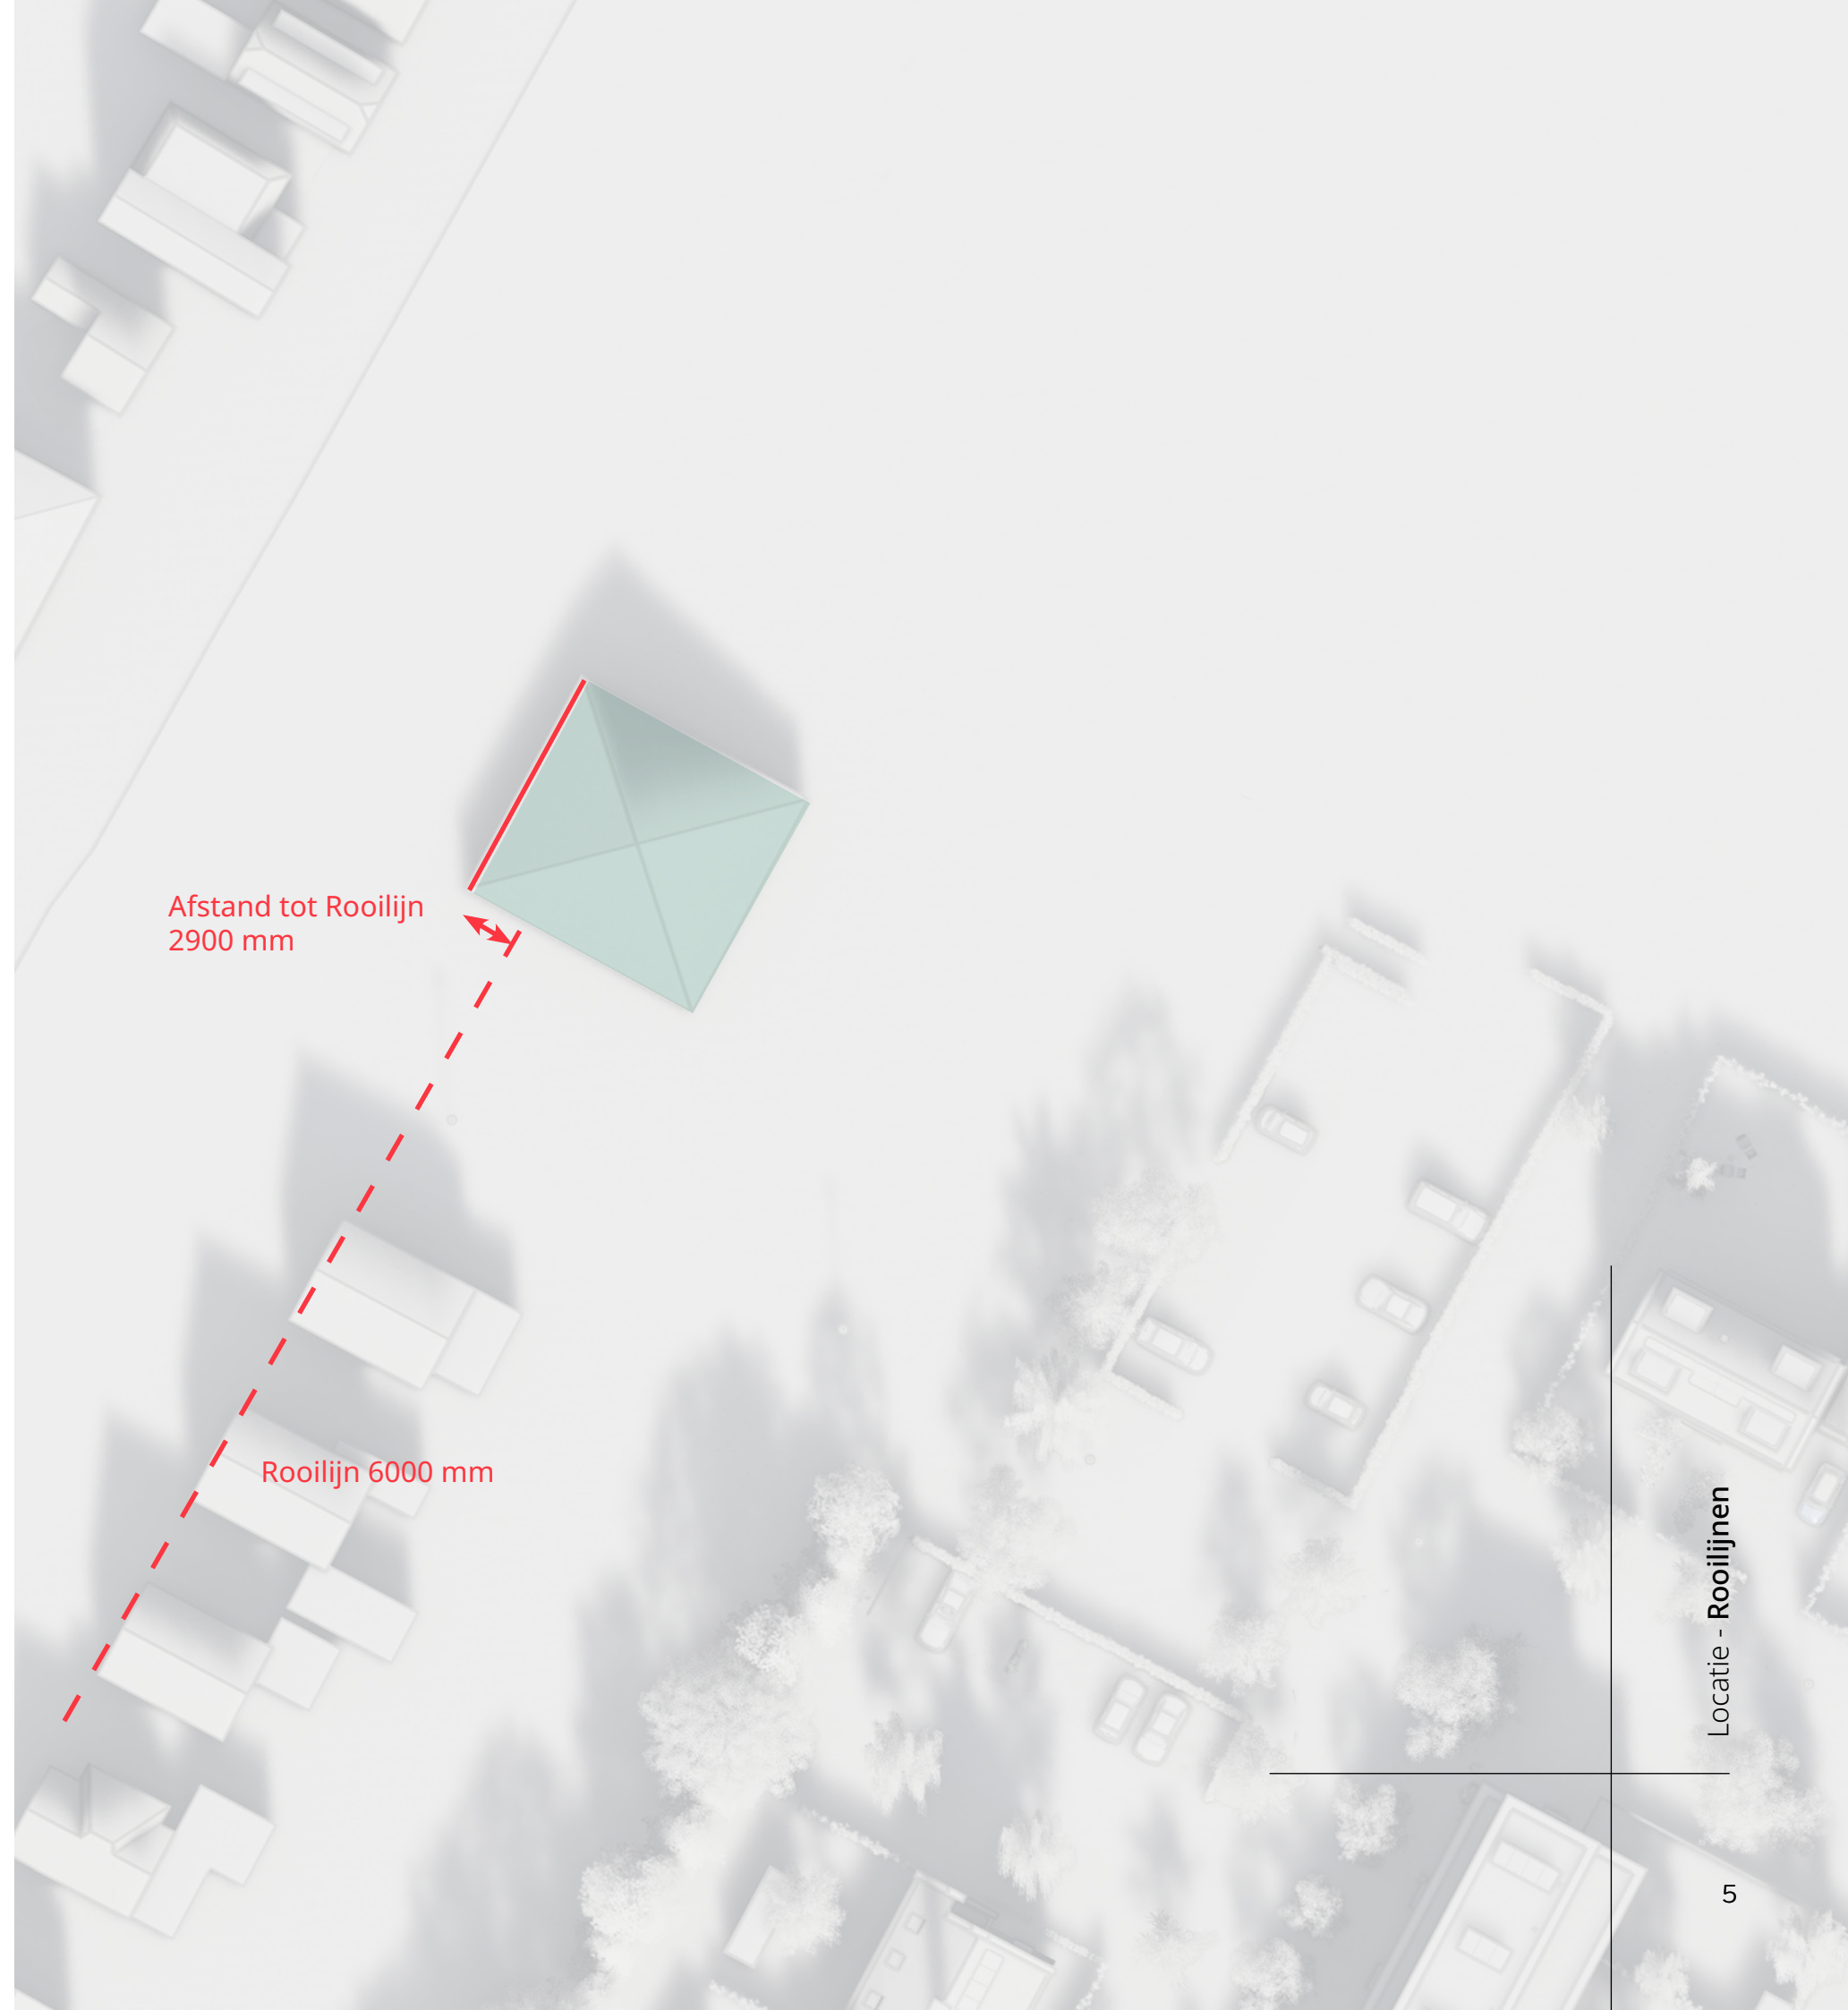
# ROOILIJNEN

De afstand van de gevel tot de Rooilijn van de Kennemerstraatweg is 2900mm.

De Rooilijn van het Melco terrein sluit niet aan op de zijgevel van de stulp.

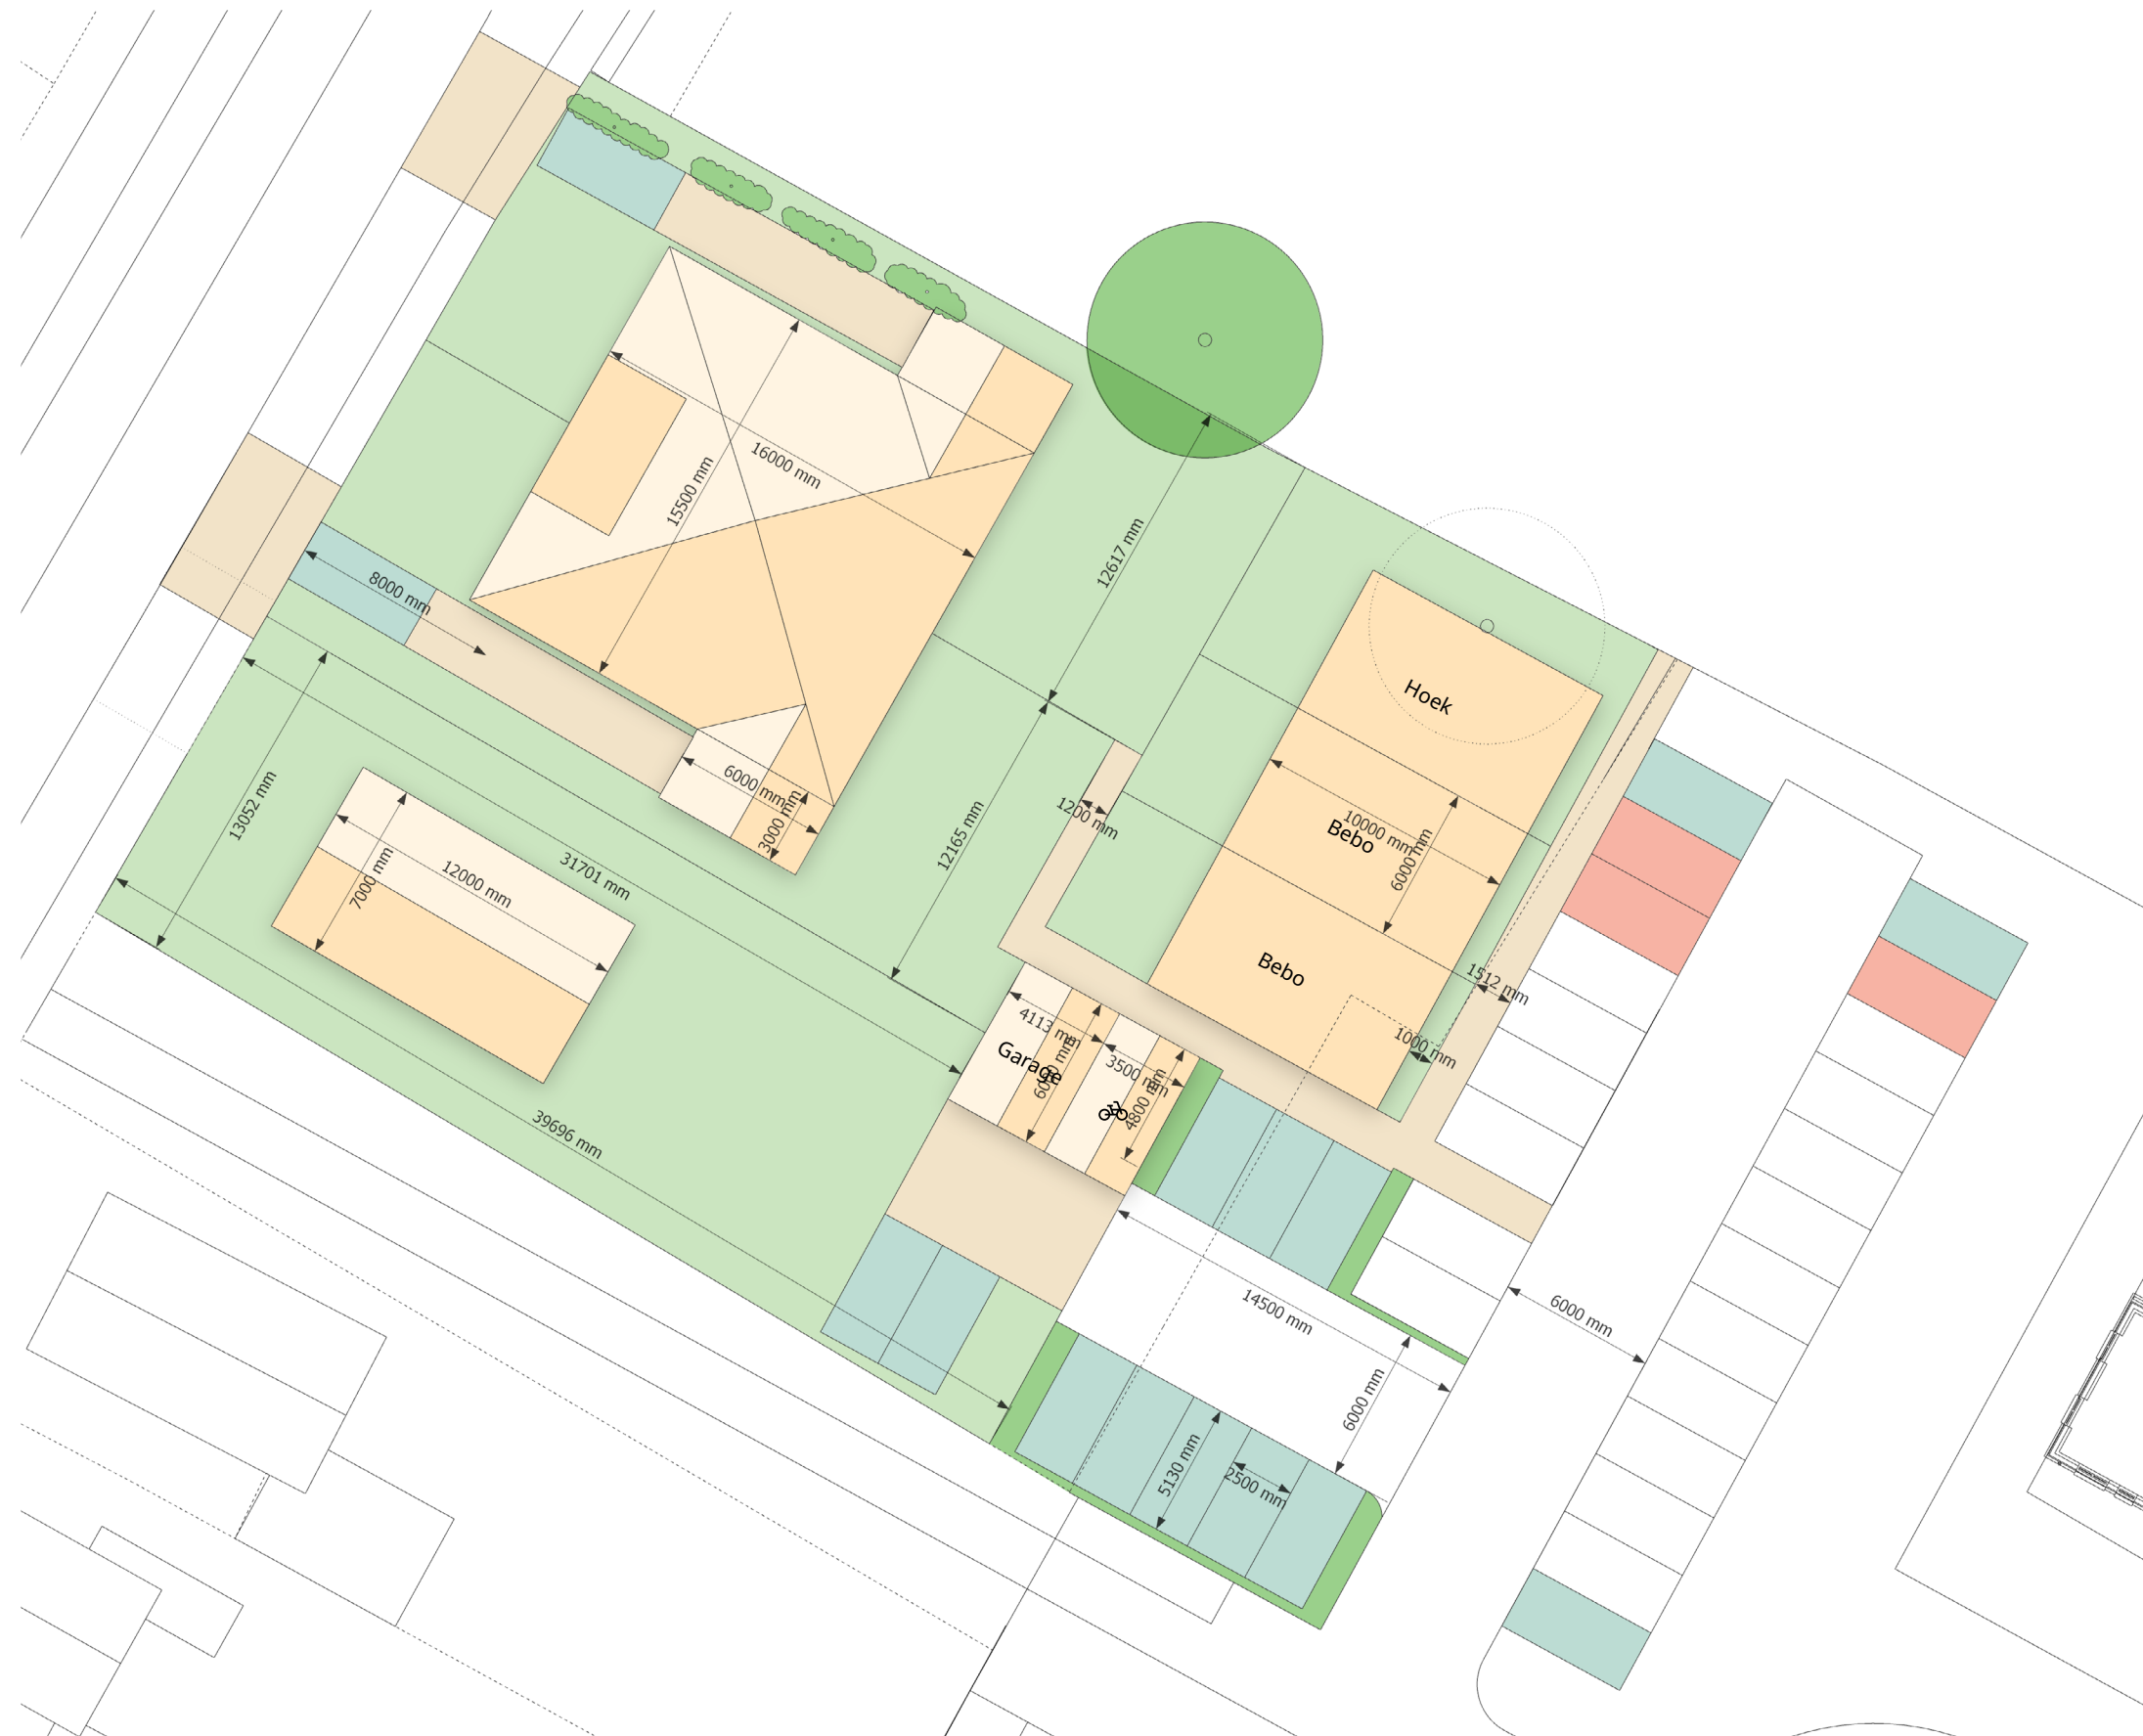
# PLATTEGROND NIEUWE SITUATIE

- Verplaatste parkeerplaatsen
- Toegevoegde parkeerplaatsen

NB: Zie pagina 25 en 26 voor het verder uitgewerkte parkeerplan.

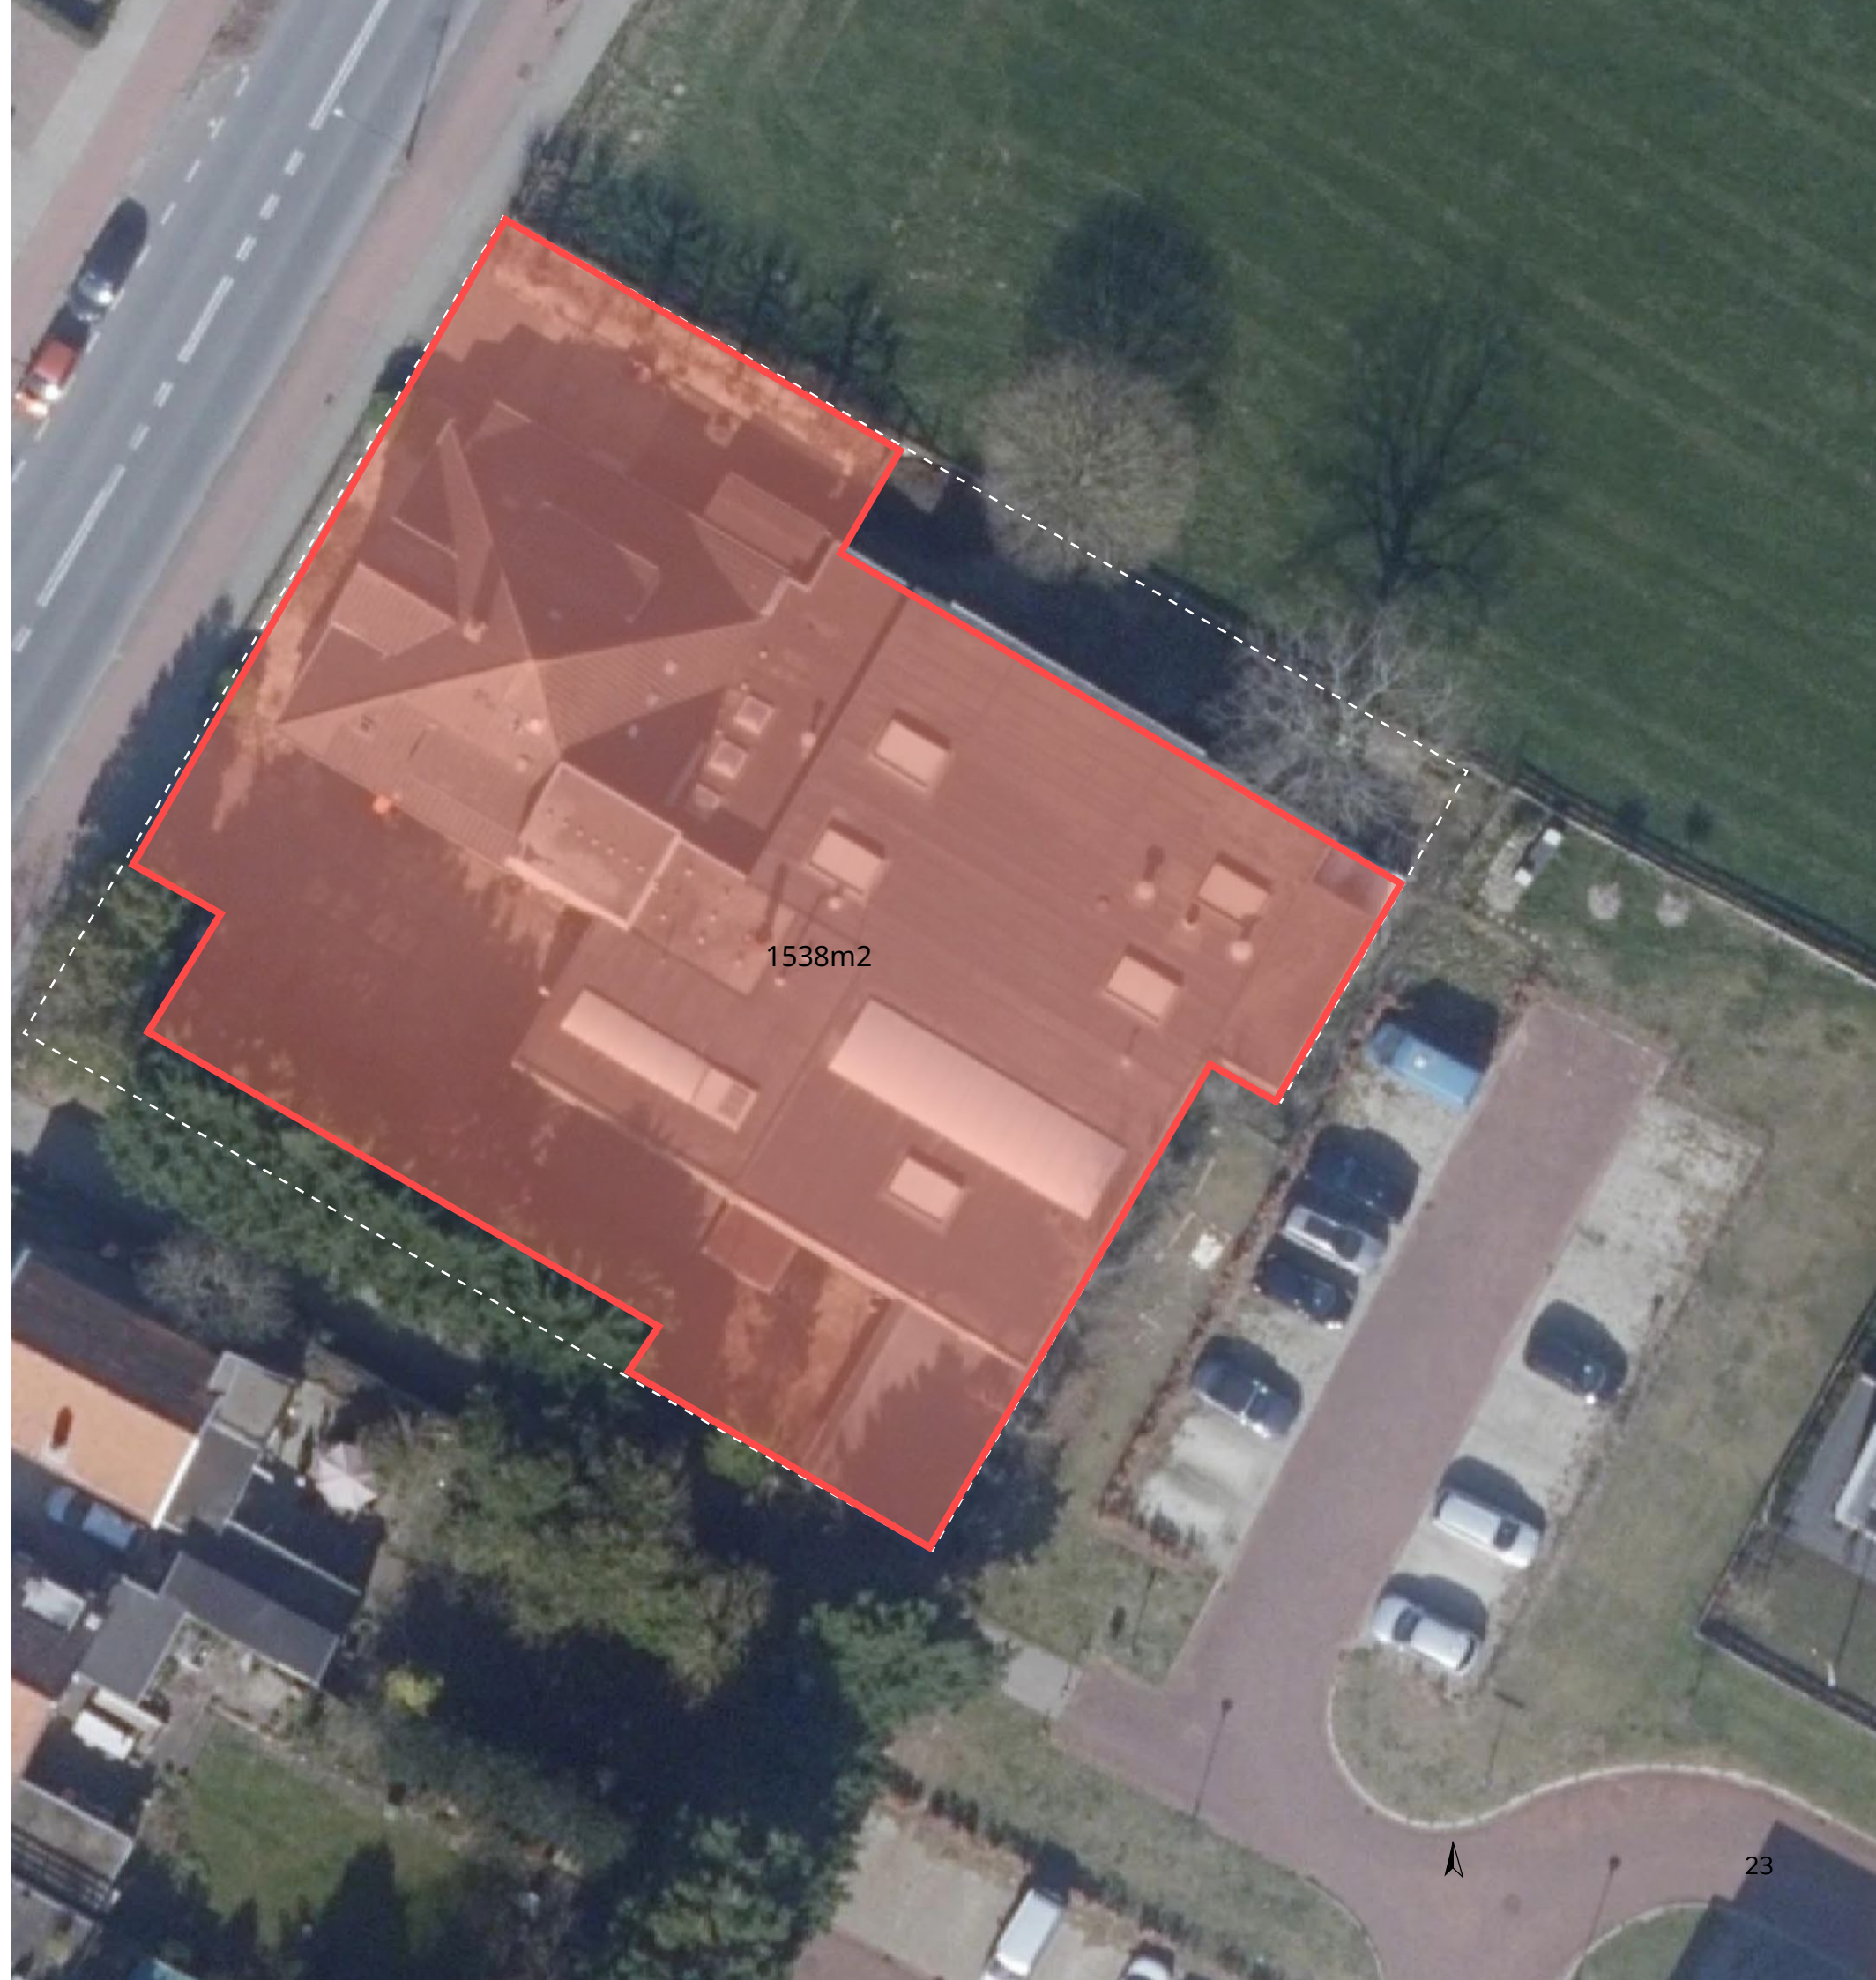
## VERHARDING BESTAAND

- Het verharde oppervlak 1538m<sup>2</sup>.

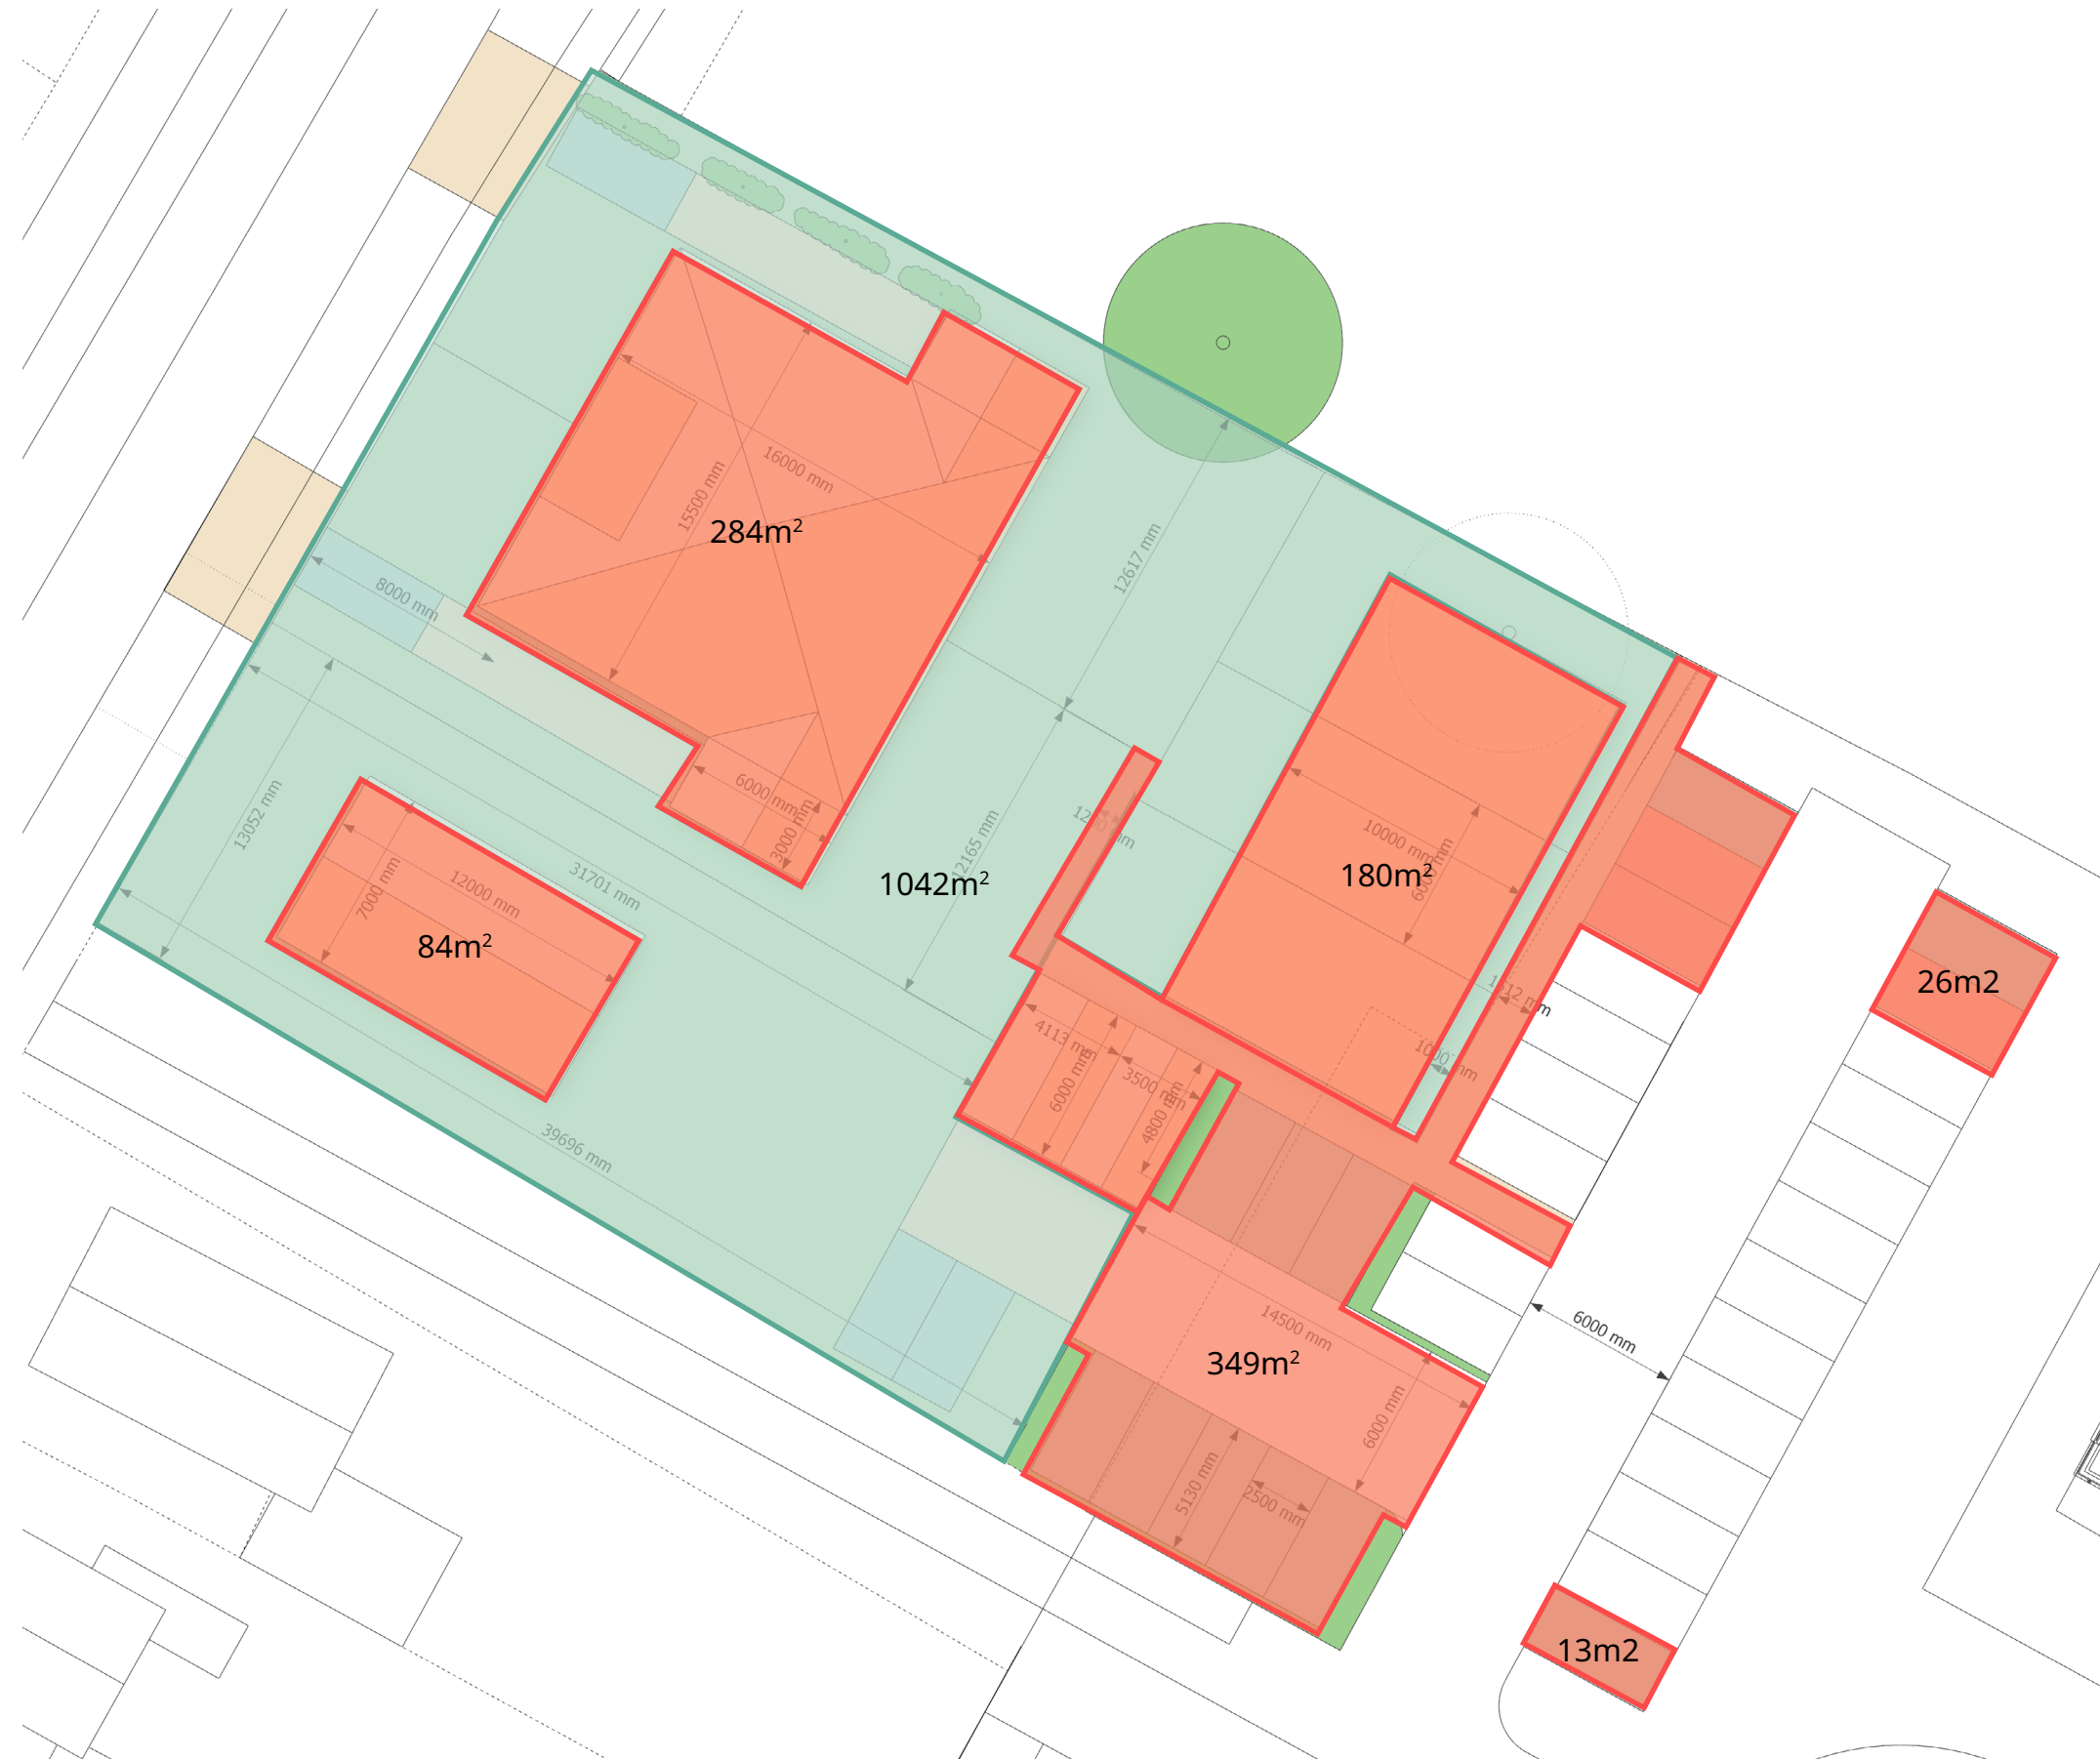
## VERHARDING NIEUWE SITUATIE

- Bebouwing: 550m<sup>2</sup>
- Paden, parkeren, berging: 388m<sup>2</sup>
- Tuinen (50% verhard): 541m<sup>2</sup>

Totaal verhard in de nieuwe situatie:  
1479m<sup>2</sup>.

Het verhard oppervlak in de nieuwe situatie is 1479m<sup>2</sup>. Dit is een afname ten opzichte van de bestaande situatie. De bestaande situatie is namelijk voor 1538m<sup>2</sup> verhard. Water compensatie voor de locatie is daardoor niet nodig.
