# **VERKENNEND BODEMONDERZOEK**

**WESTERWEG 377A**

**te HEILOO**

Rapportnummer: 2021299

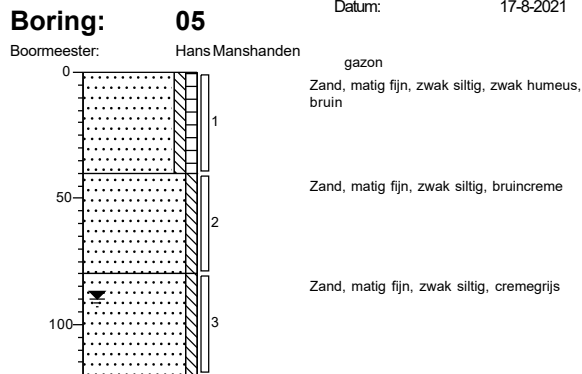
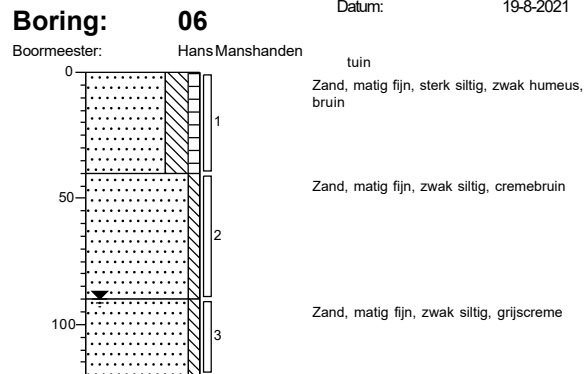
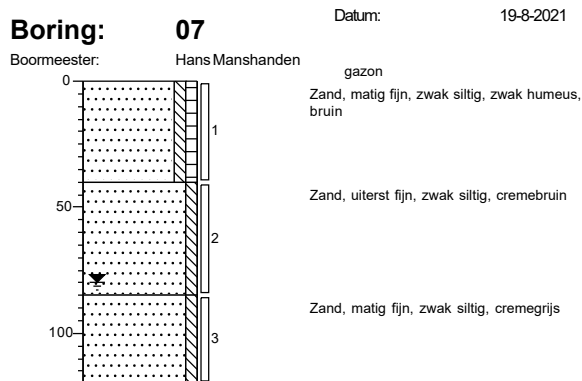
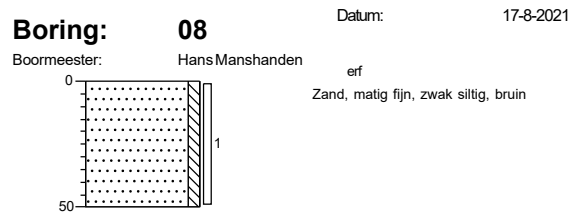
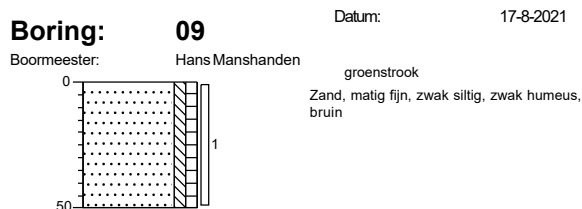
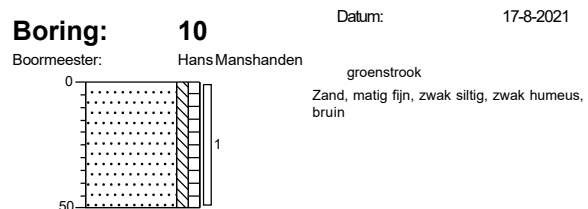
Het algemene, kenmerkende bodemprofiel op de locatie tot een diepte van circa 2,7 m -mv bestaat overwegend uit zwak siltig, matig fijn zand.

Tijdens het veldwerk zijn geen zintuiglijke bijzonderheden waargenomen.
