**Verkennd bodem- en  
asbestonderzoek Utrechtseweg  
naast nummer 43-45 te Hilversum**

**11 september 2016**

In opdracht van Van Riezen en Partners heeft Tauw een verkennend bodem- en asbestonderzoek volgens NEN 5740 en NEN 5707 uitgevoerd aan de Utrechtseweg naast nummer 43-45 te Hilversum.

De aanleiding voor het bodemonderzoek is de voorgenomen nieuwbouw van vier woningen op de locatie.

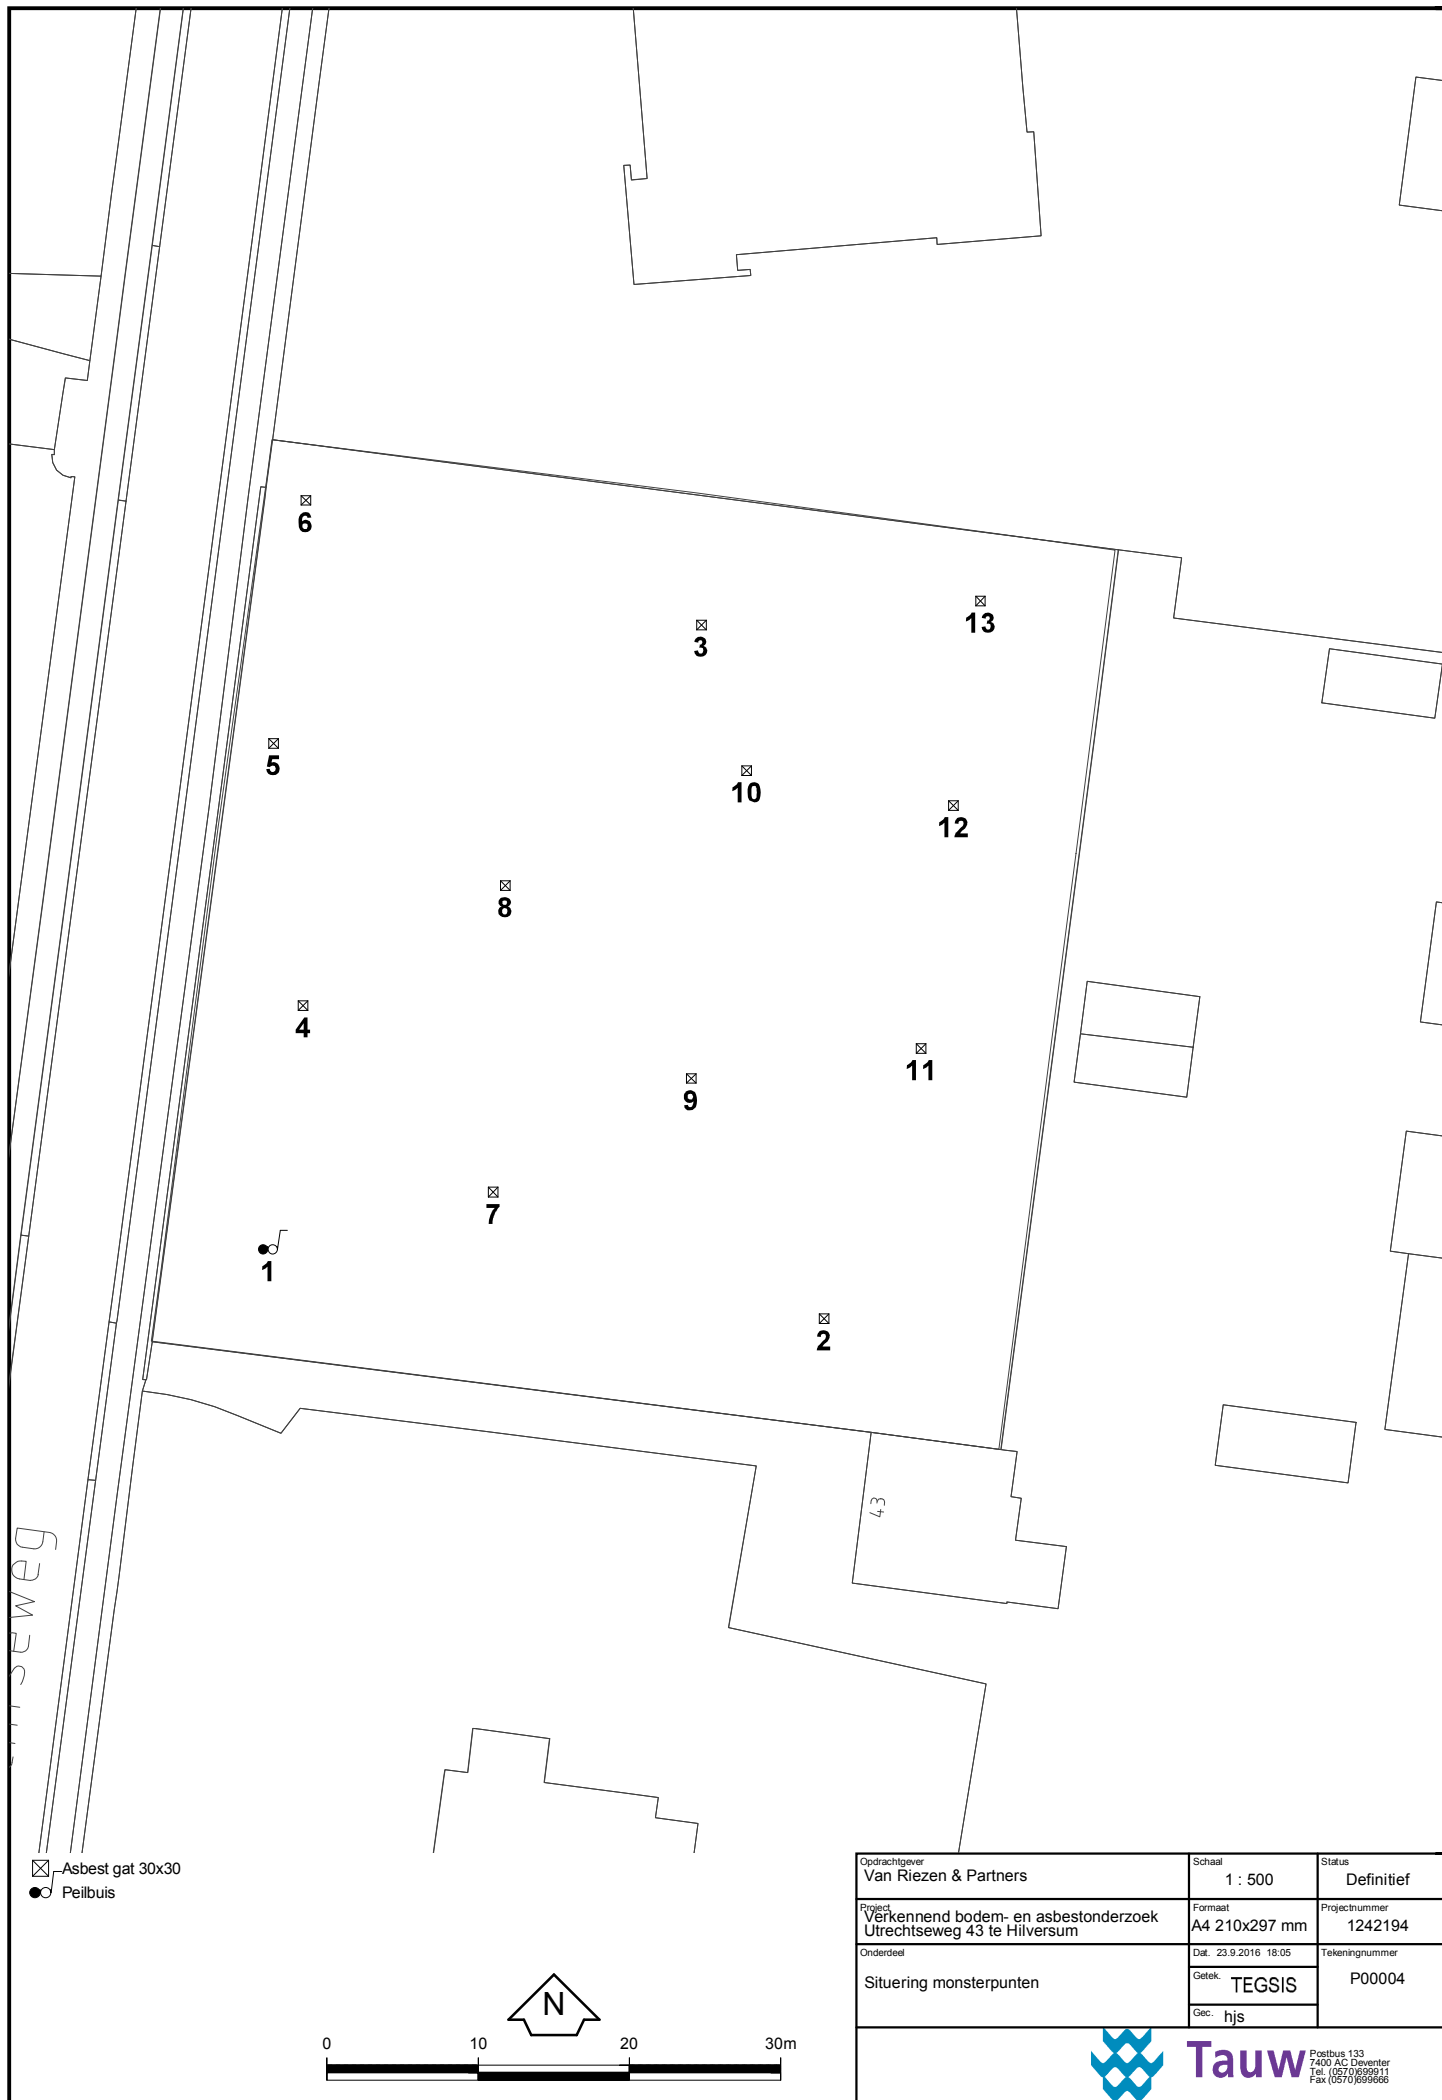
**Kaart met situering monsternemingspunten**

| Onderdeel<br>Situering monsterpunten | Dat. 23.9.2016 18:05<br>Getek. TEGSIS<br>Gec. hjs | Tekeningnummer<br>P00004 |

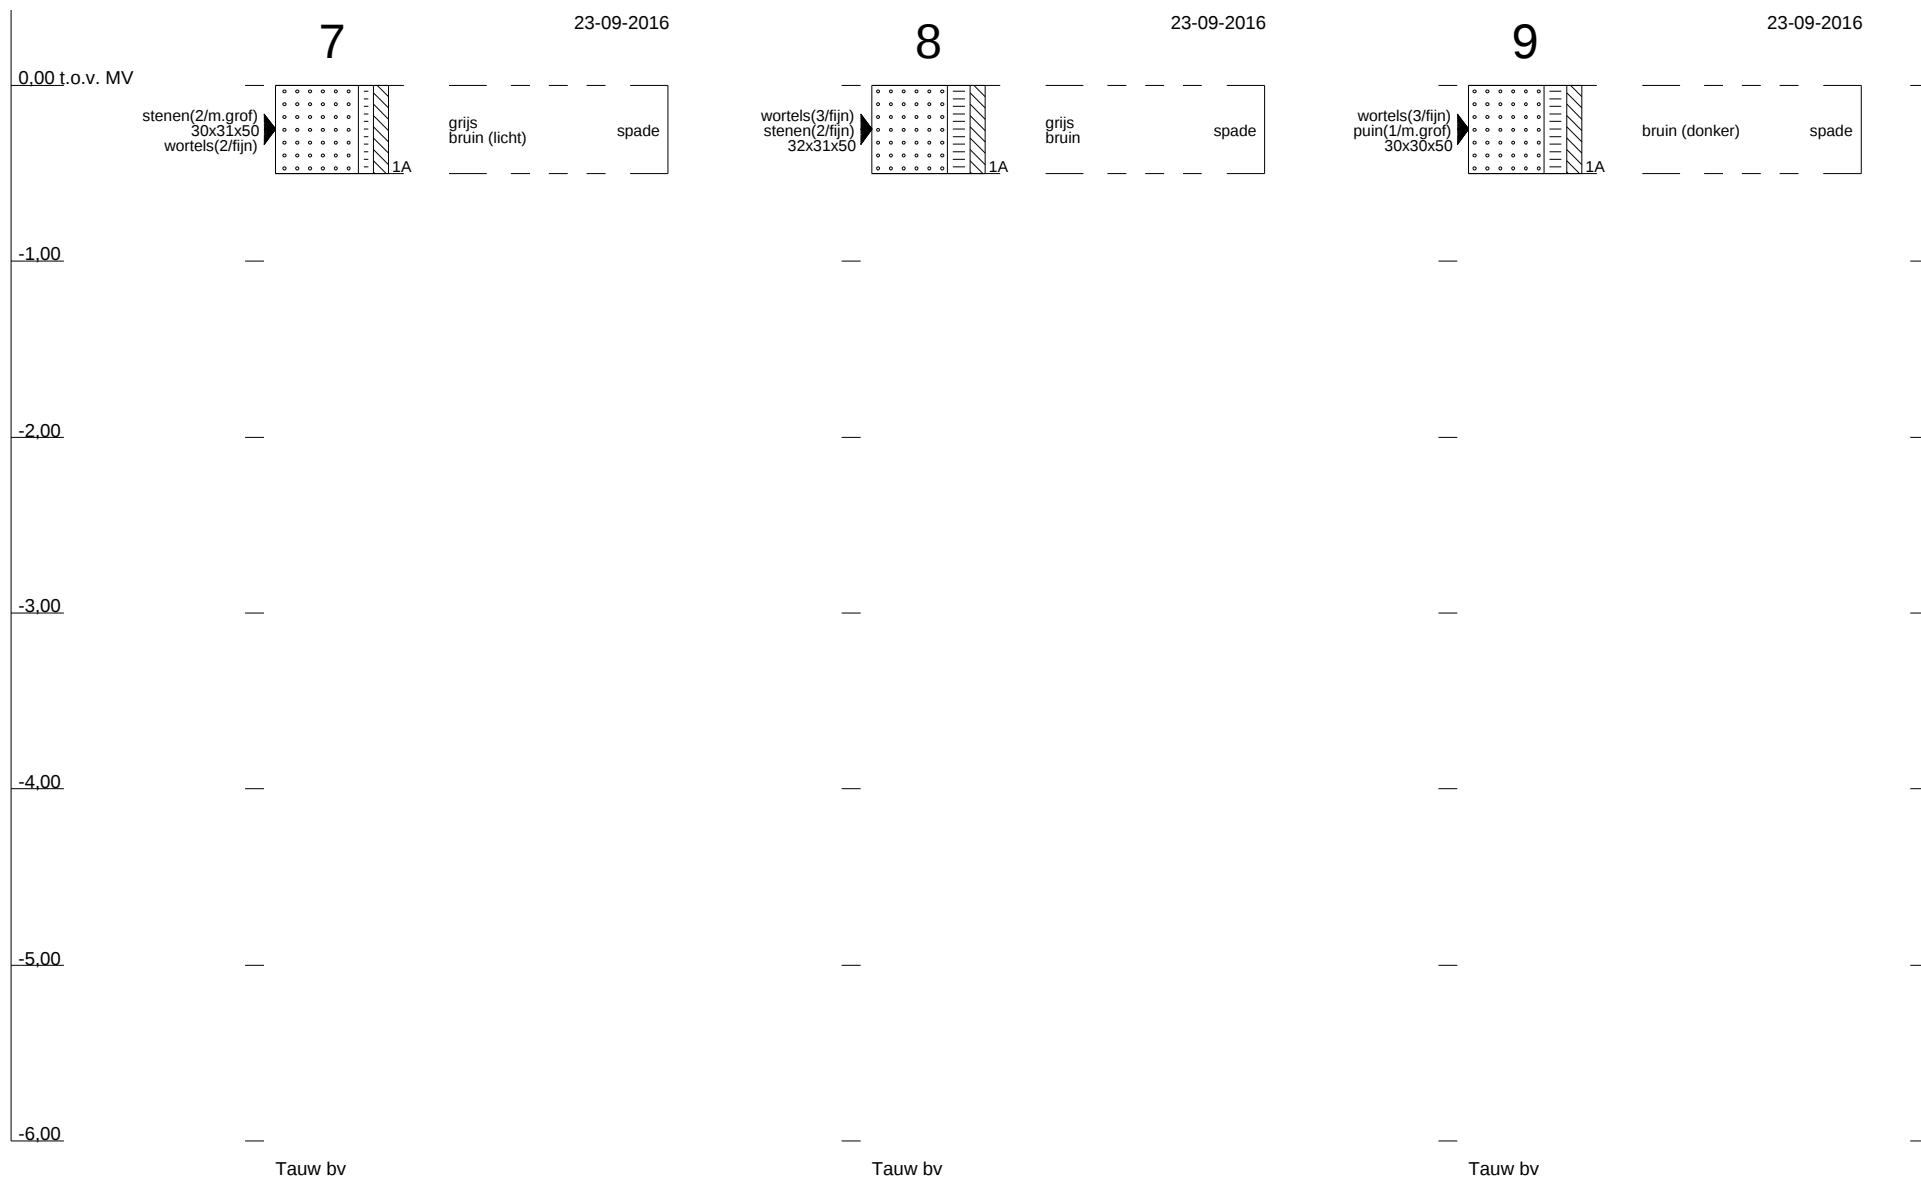
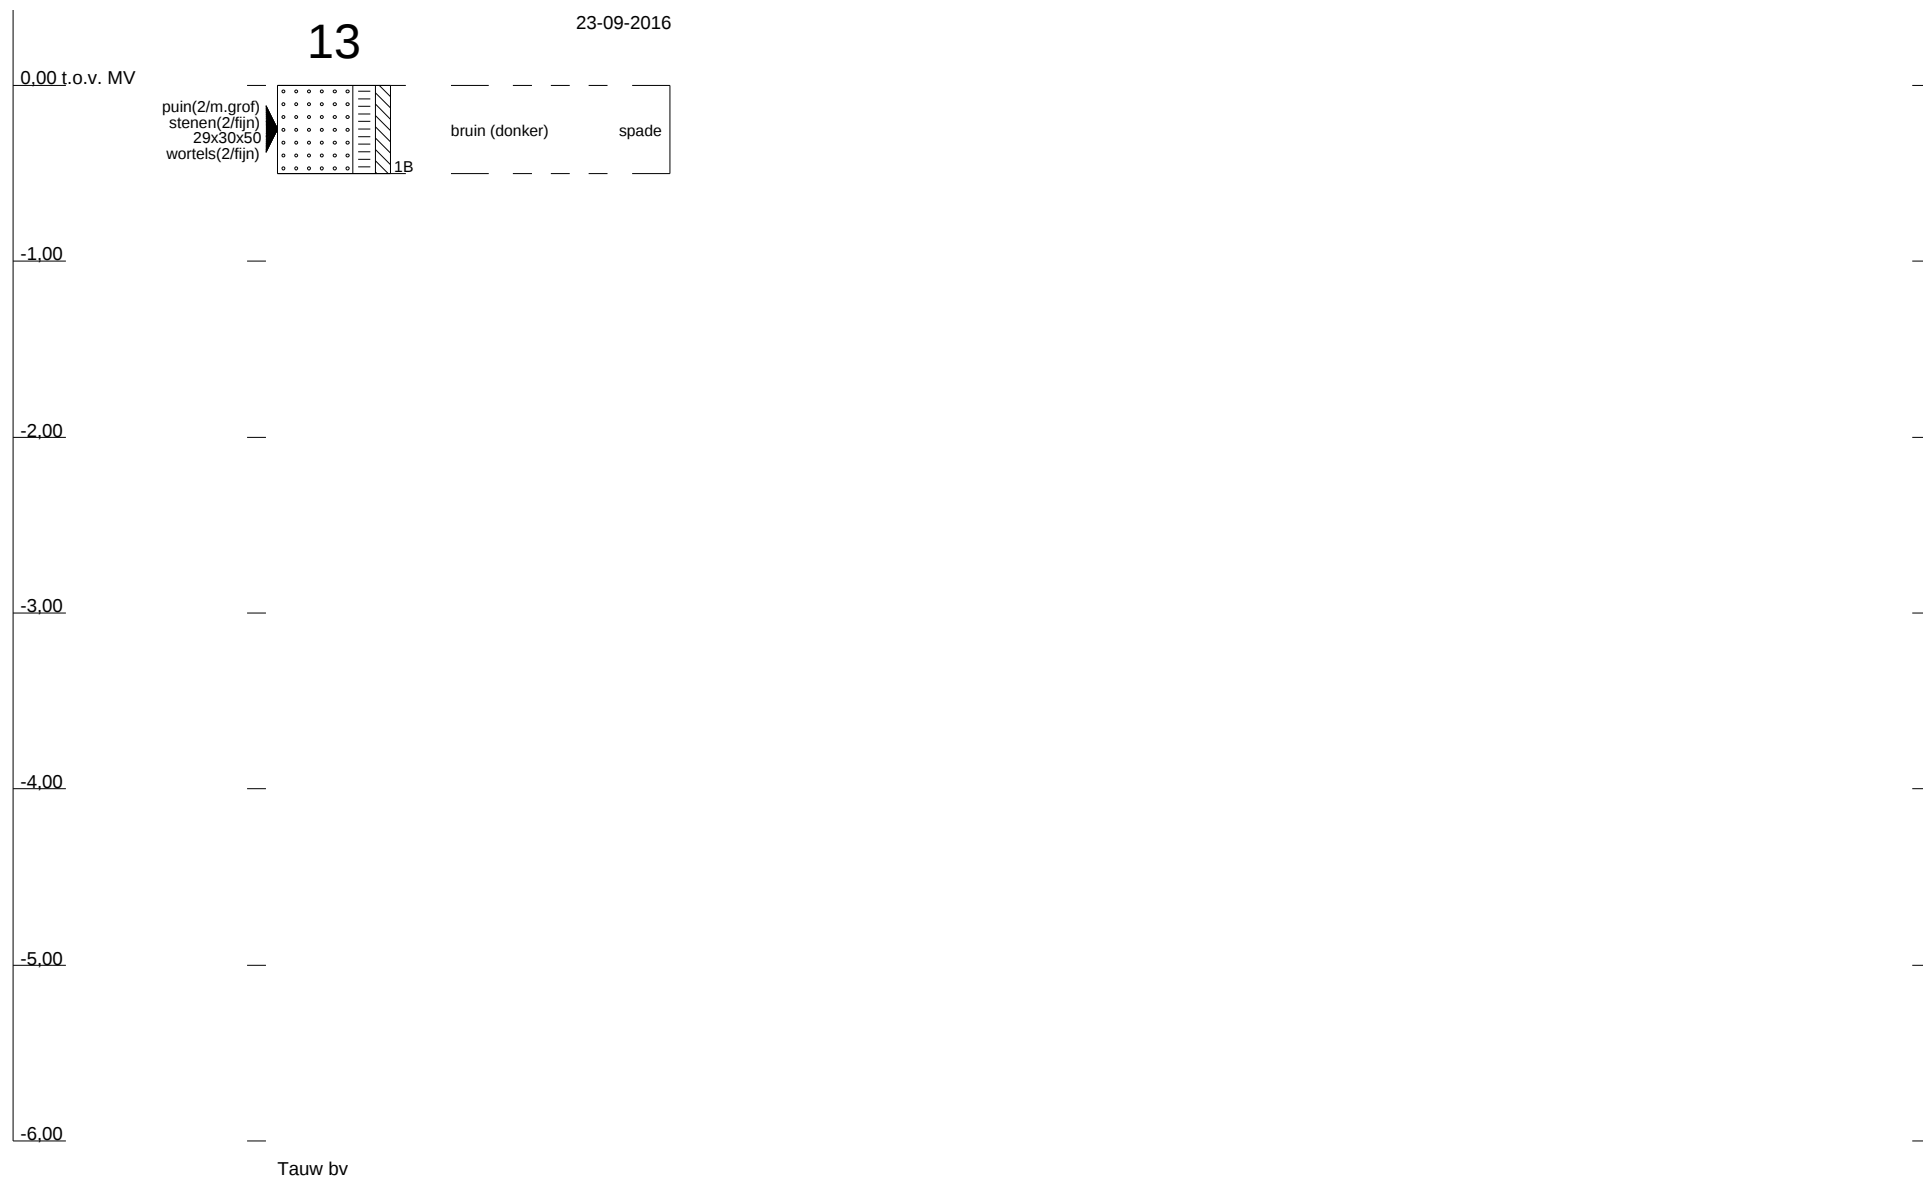
1242194 : Hilversum, bodemonderzoek Utrechtseweg 4

Tijdens de veldwerkzaamheden zijn verspreid over de gehele onderzoekslocatie spoortjes matig grof puin aangetroffen in het opgeboorde materiaal van de bovengrond. Tijdens de werkzaamheden is zowel op het maaiveld als in de bodem geen asbestverdacht materiaal waargenomen. Voor details wordt verwezen naar de boorprofielen in bijlage 4.

Profielen conform NEN 5104
