VERKENNEND BODEMONDERZOEK

WILLEM BARENTSZWEG NABIJ NUMMER  
216

TE HILVERSUM

# Rapportage verkennend bodemonderzoek

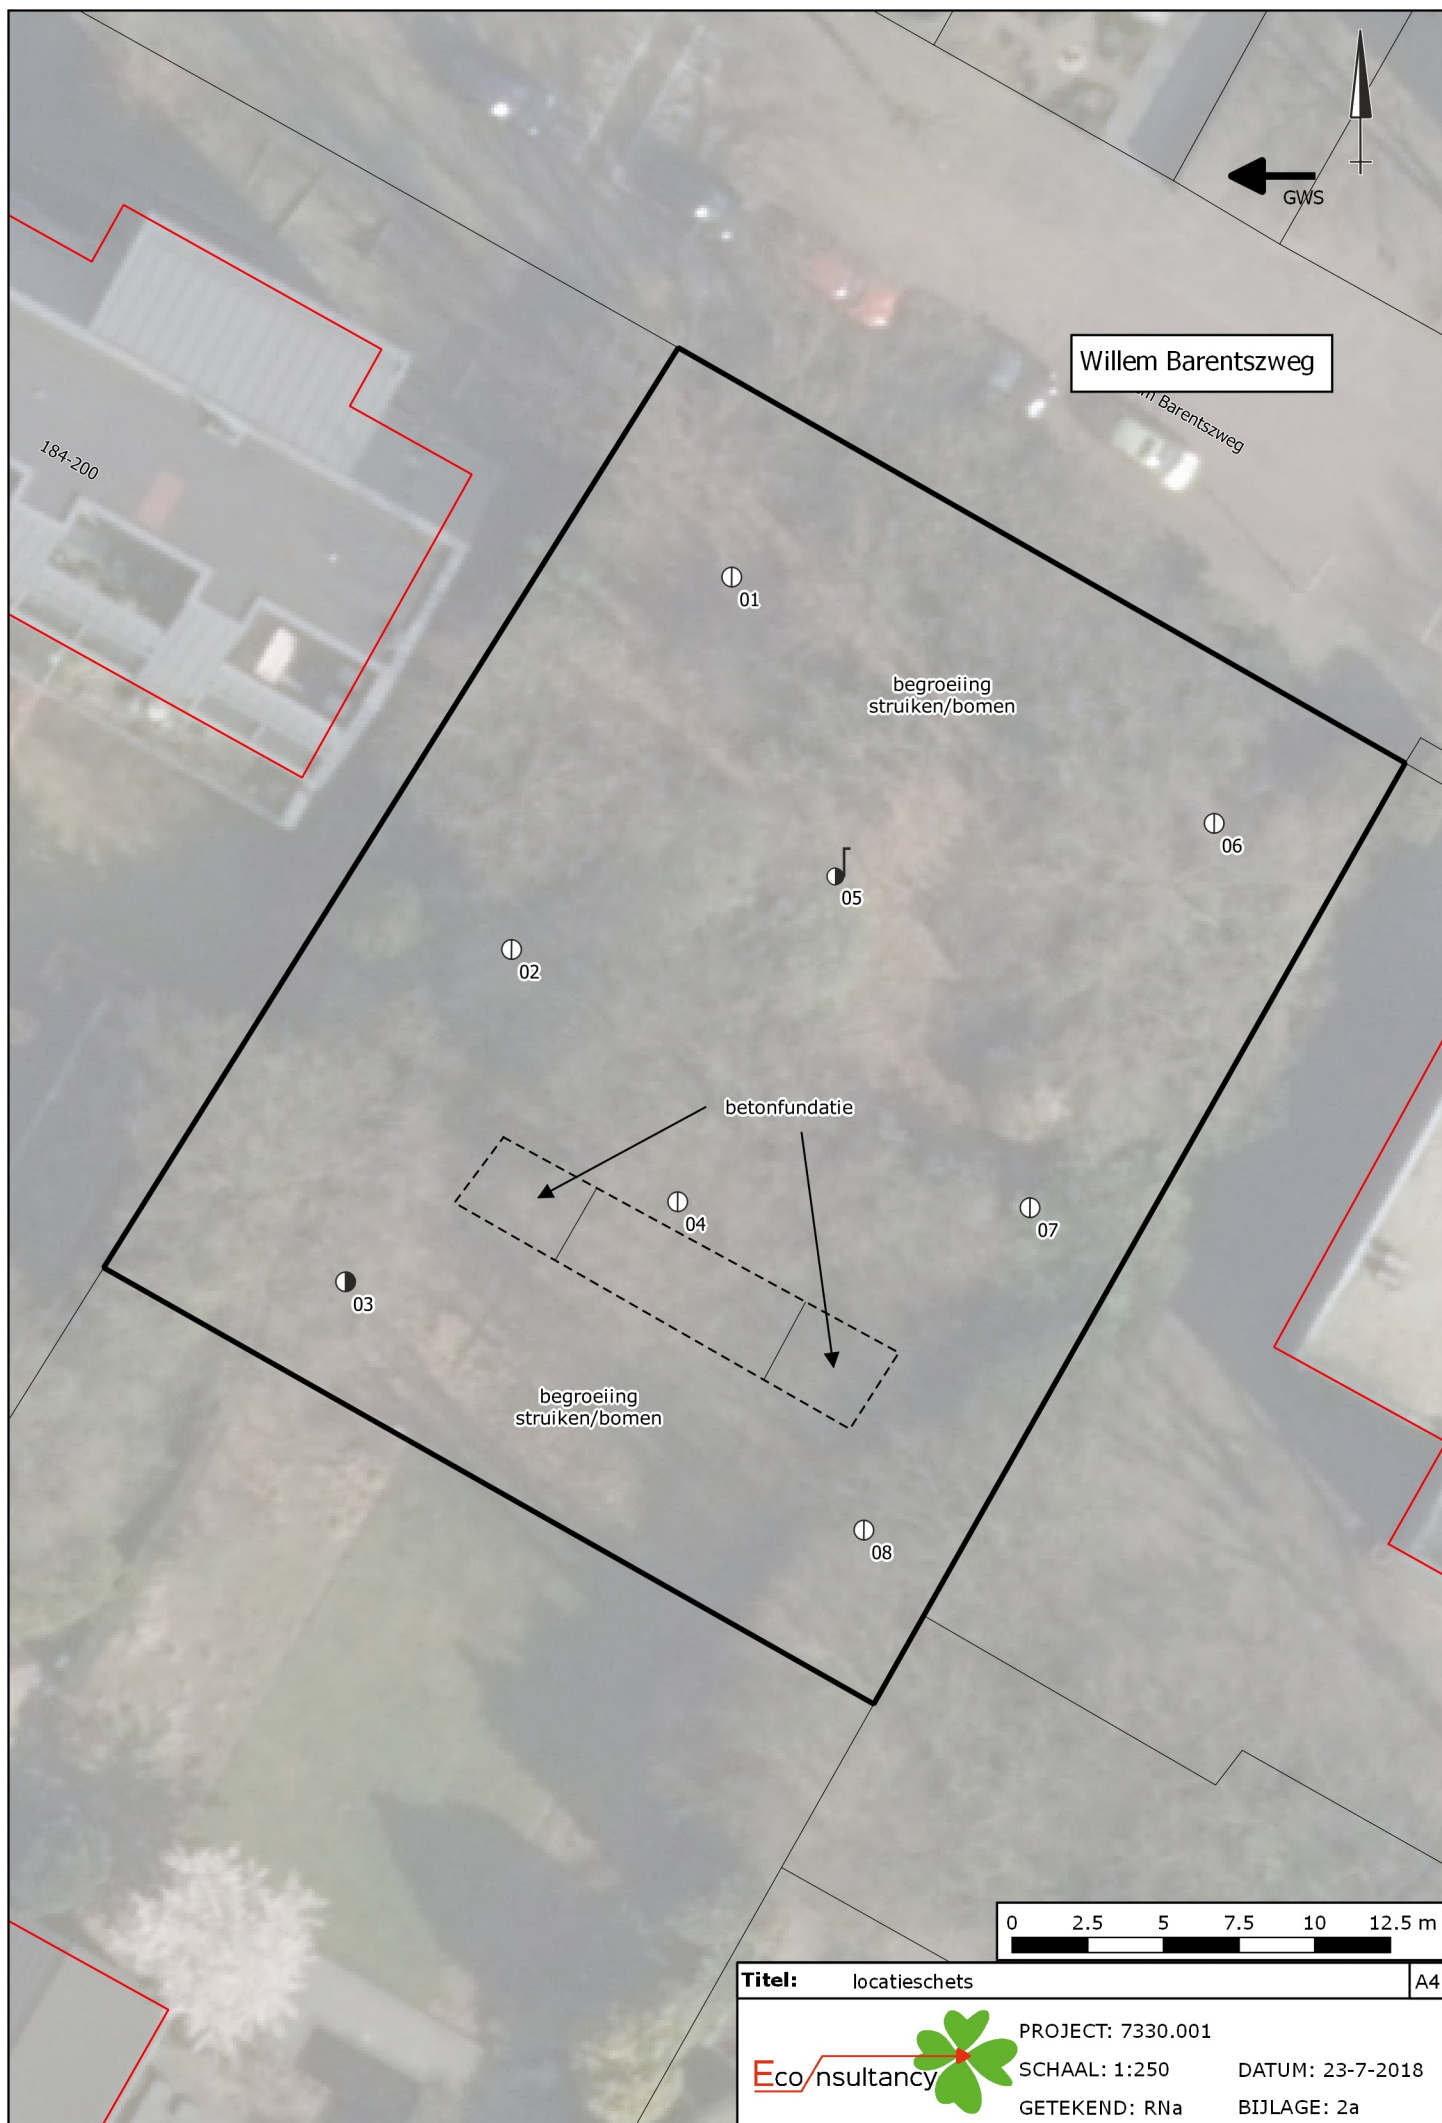
Tijdens het opstellen van het boorplan is rekening gehouden met de doelstellingen en de richtlijnen, die geformuleerd zijn in de inleiding. Daarnaast is rekening gehouden met de gegevens voortvloeiend uit het vooronderzoek en de ligging van kabels en leidingen. Bijlage 2a bevat de locatieschets met daarop aangegeven de situering van de boorpunten en de peilbuis. In bijlage 3 zijn de boorprofielen opgenomen.

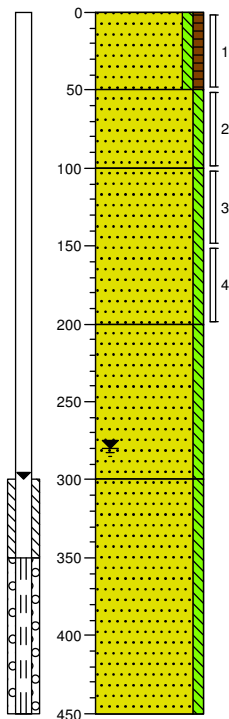
05

0 braak  
Zand, zeer fijn, zwak siltig, zwak humeus, licht geelbruin, Edelmanboor  
50  
Zand, zeer fijn, zwak siltig, donkergeel, Edelmanboor  
100  
Zand, matig fijn, zwak siltig, donker beigegeel, Edelmanboor  
200  
Zand, matig fijn, zwak siltig, donkergeel, Edelmanboor  
300  
Zand, matig fijn, zwak siltig, licht geelbeige, Zuigerboor handmatig  
450
