## Bijlagen object Kallestraat 11 te Hunsel – Bruggerhof en Bruggerkapelletje

#### 4. Waardestelling

##### Kerngegevens gemeentelijk monument:

Historische, carré-vormige boerderij met vernieuwde voorgevel.

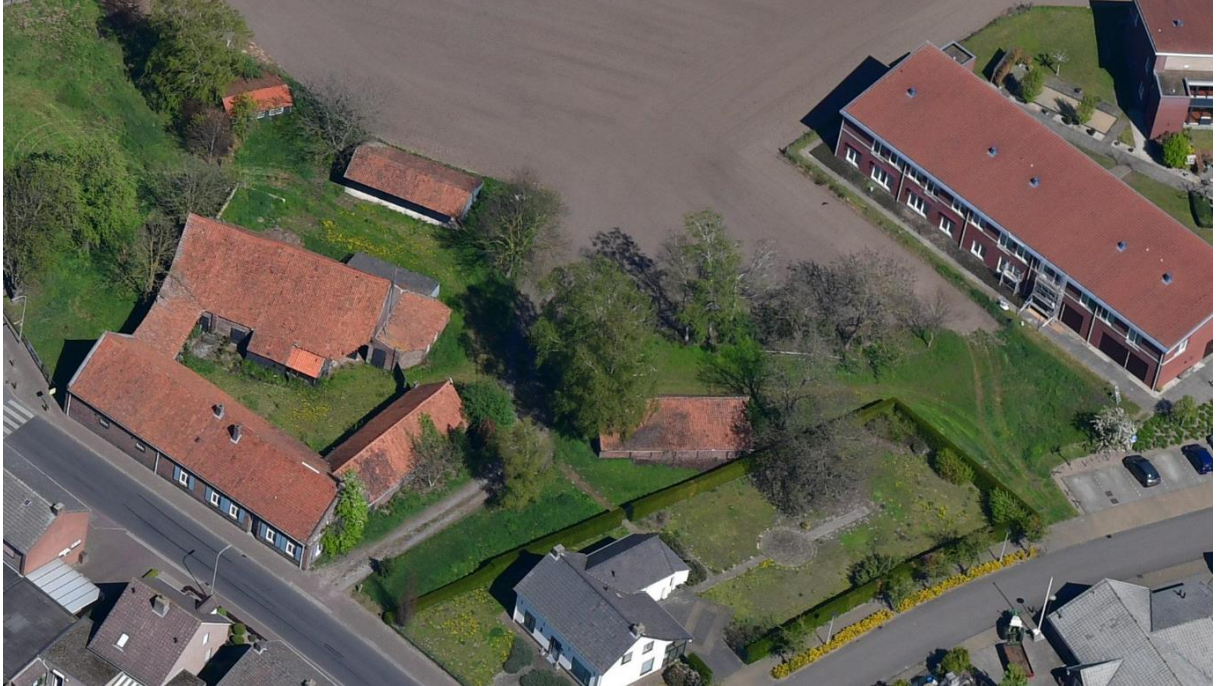
### 3. Bovenaanzicht Bruggerhof

Het object bestaat uit een woonhuis aan de straat waarachter nagenoeg parallel aan het woonhuis een schuur is gesitueerd. Aan de noordwestzijde zijn de beide bouwvolumes verbonden met een hoge muur die aan de binnenplaatszijde is voorzien van een overkapping. In de muur is een poort aanwezig die toegang geeft tot de binnenplaats.

Aan de zuidwestzijde van het woonhuis is haaks op het woonhuis een langgerekte aanbouw aangebracht, die nagenoeg reikt tot aan de schuur. Tussen de aanbouwen de schuur is een opening aanwezig met toegangsweg tot de binnenplaats.

De bouwmassa's bestaan allemaal uit één bouwlaag en zijn allen voorzien van zadeldaken, met uitzondering van het afdak aan de noordwestzijde van de binnenplaats, dat bestaat uit een lessenaarsdak.
