## DEKLAAGONDERZOEK

### **Voormalig stortplaats Westwoud**

Opdrachtgever: Centraal Afvalverwijderingsbedrijf Westfriesland  
Projectnummer: 210WES  
Kenmerk: AB/AF/20736/BOD  
Versie: Definitief

Datum: 16 januari 2020

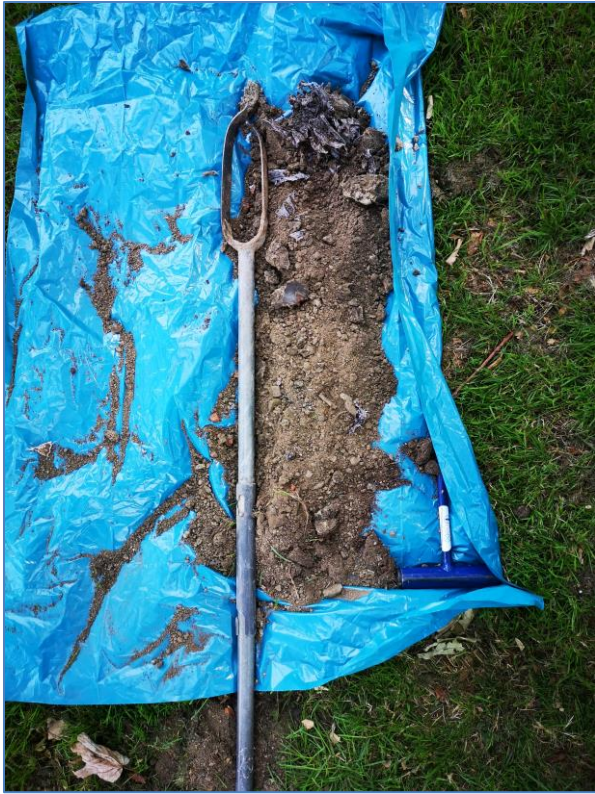
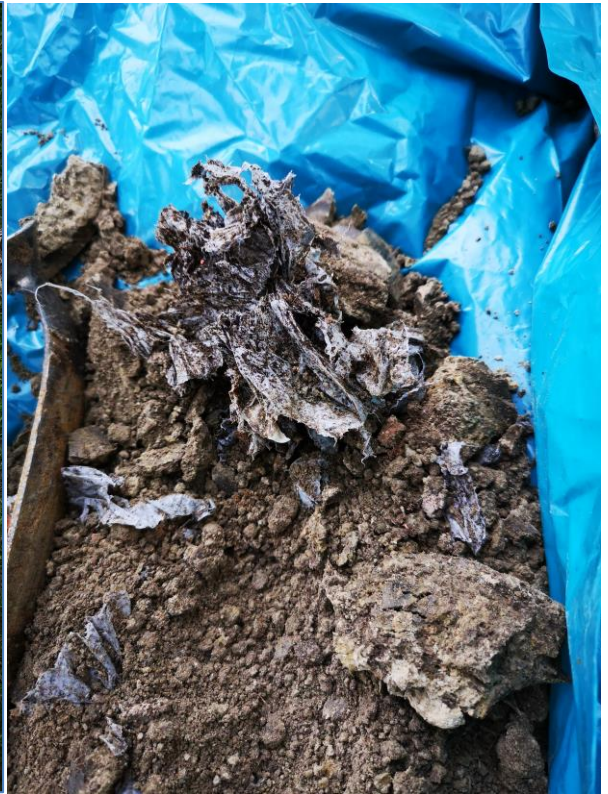
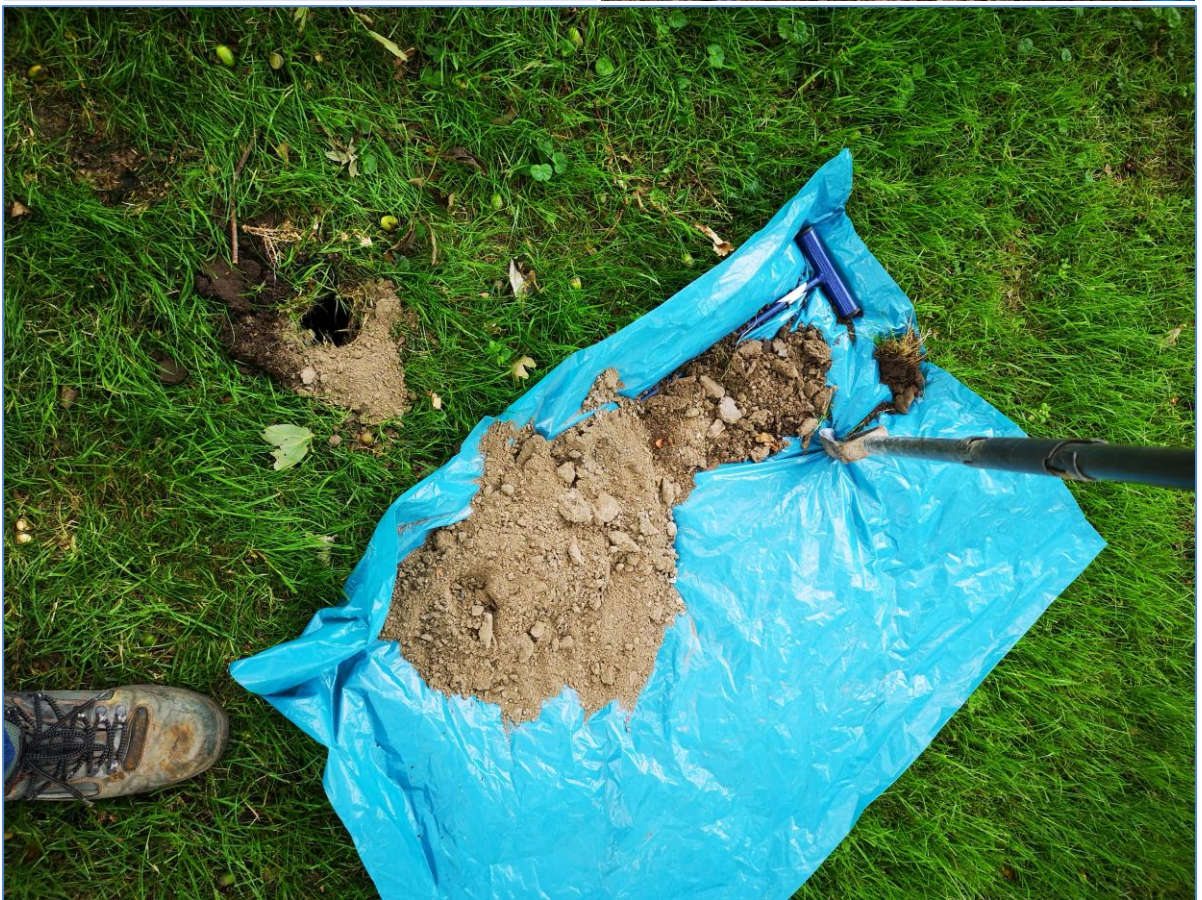
### **Foto's proefboring**

- Het plaatsen van boringen tot maximaal 1 meter diep in een raster van 25 bij 25 meter. Dit resulteert in circa 450 boringen.
- De boringen worden tot maximaal één meter diepte gezet. Uit proefboringen voorafgaand aan het veldwerk is gebleken dat de overgang van de deklaag naar het stortmateriaal niet duidelijk is. In de deklaag worden stukjes glas, plastic en puin aangetroffen, er is dan nog geen sprake van een duidelijk afvalpakket. Bij een beperkte bijmenging worden de boringen doorgezet tot één meter diepte. De foto's van de proefboring zijn opgenomen in bijlage A.
