## Quickscan principeprofiel verkeersinrichting Hoornseweg Zwaagdijk

Project: Hoornseweg Zwaagdijk  
Projectnummer: HHN-21548  
Datum: 15-11-2021  
Van:   
Aan:

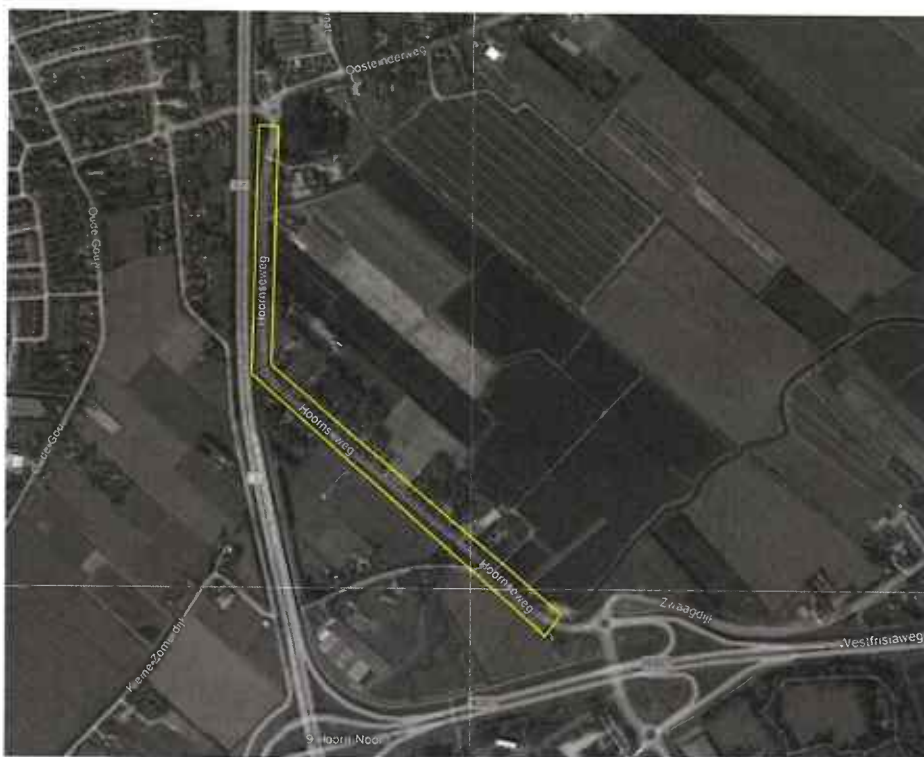
Het plangebied betreft de Hoornseweg vanaf de rotonde met de N307 Westfriisiaweg tot de aansluiting met de rotonde van de Oosteinderweg. In onderstaande afbeelding 1.1 is deze plangrens weergegeven die loopt vanaf de bebouwde komgrens van Wognum (gemeente Medemblik) tot aan de rotonde.

Afbeelding 1.1 plangrens groot onderhoud

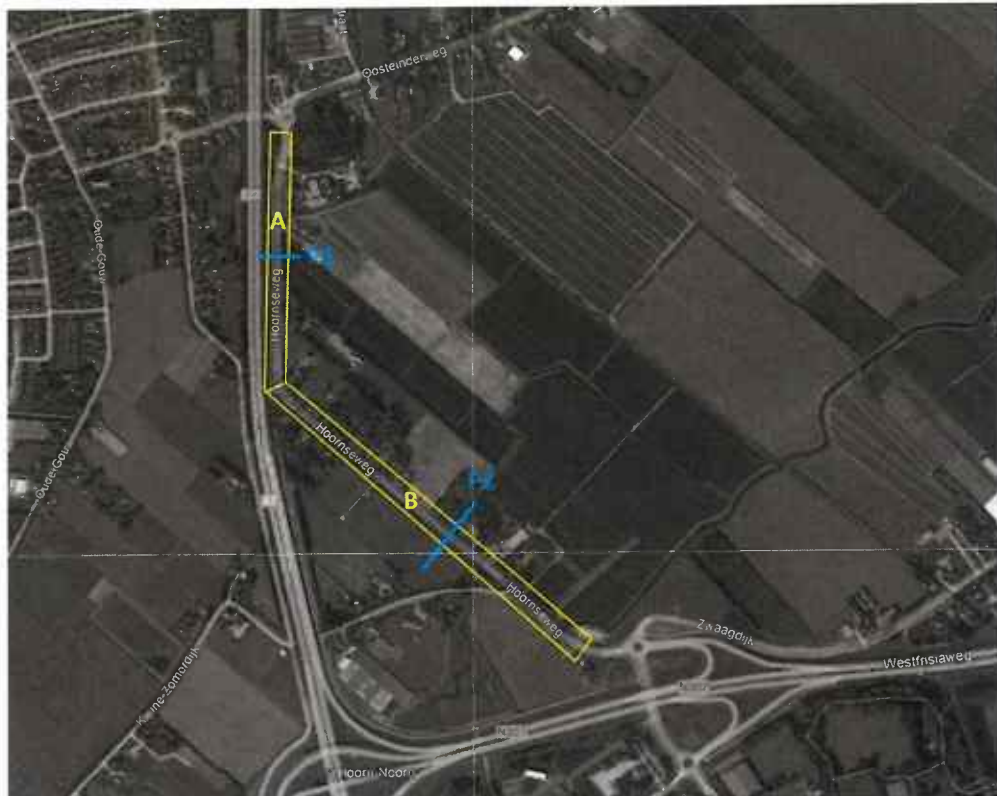
Het plangebied kenmerkt zich in twee verkeerskundige principe inrichtingen.

- Locatie A met een vrijliggende fietsstructuur
- Locatie B gemengd profiel met fietsstroken

Afbeelding 1.2 twee verkeerskundige inrichtingen locatie A en B en aanduiding principeprofielen.

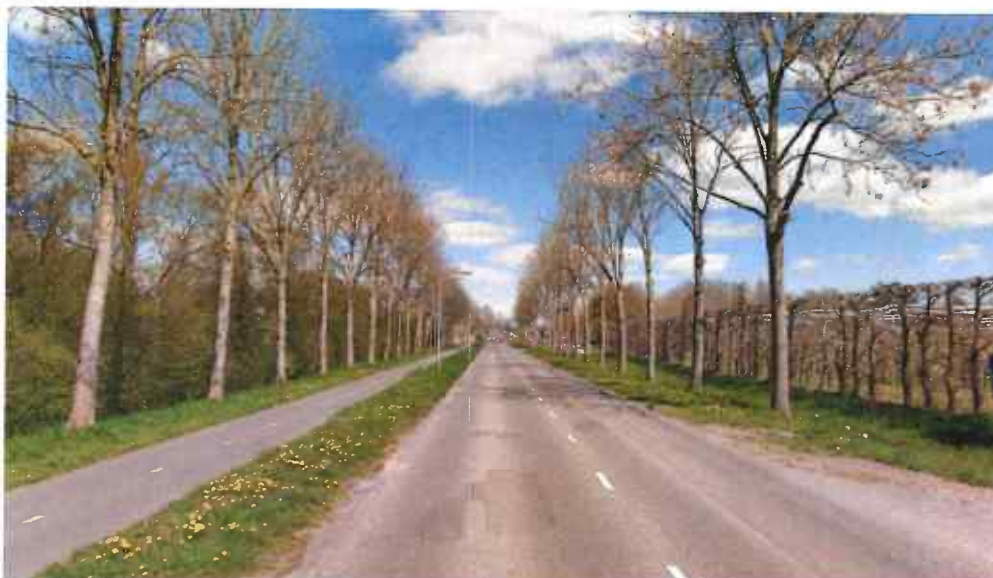
Locatie A betreft het noordelijk deel van het wegtracé waar een vrijliggende fietsverbinding aanwezig is. Op dit profiel zijn enkele inritten (erven) aangesloten. In onderstaande foto is de principe-inrichting weergegeven. In afbeelding 1.4 is het huidige principeprofiel met de maatvoering aangegeven.

Afbeelding 1.3 De inrichting van de Hoornseweg met vrijliggend fietspad en bomenstructuur aan beide zijden.

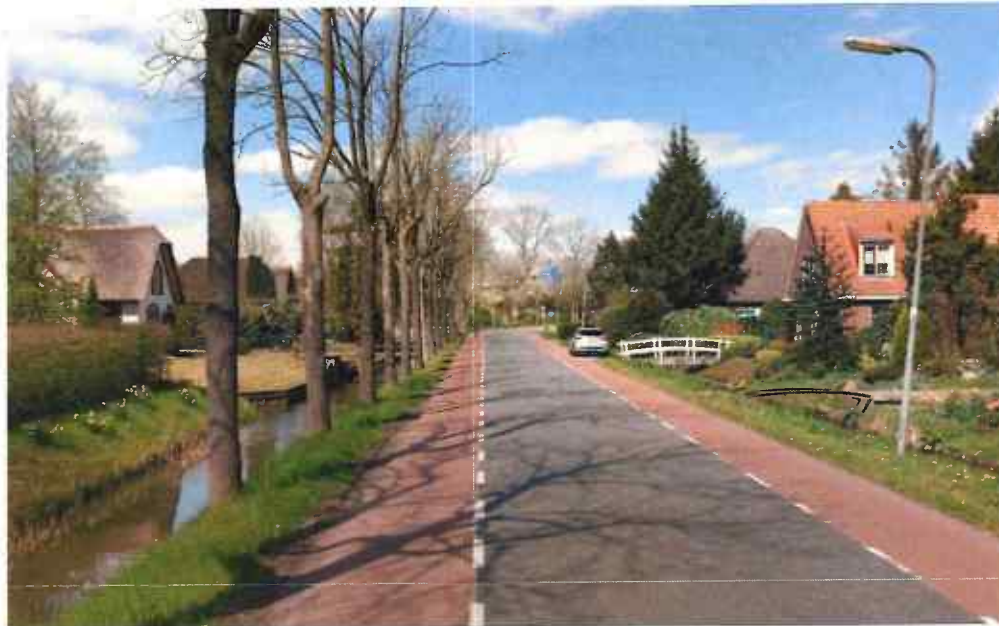
Locatie B betreft het zuidelijk deel van het wegtracé waar een gemengd wegprofiel aanwezig is. In onderstaande foto is deze locatie weergegeven. In afbeelding 1.6 is het huidige principeprofiel met de maatvoering aangegeven.

Afbeelding 1.5 De inrichting van de Hoornseweg gemengd wegprofiel

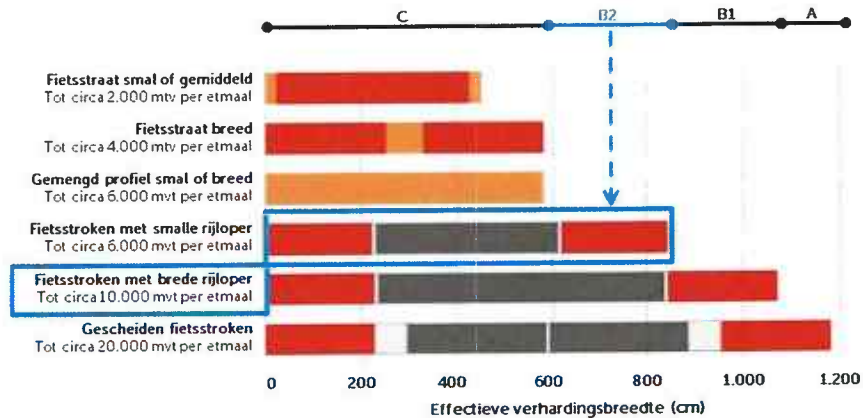
Afbeelding 1.7 Overzicht wegprofielen CROW aanbeveling fiets en kantstroken (Bron: CROW)

\*zie tabel afbeelding 1.7 aanbevelingen fiets- en kantstroken
