**READAR**  
real estate radar

# **Asbestinventarisatie**

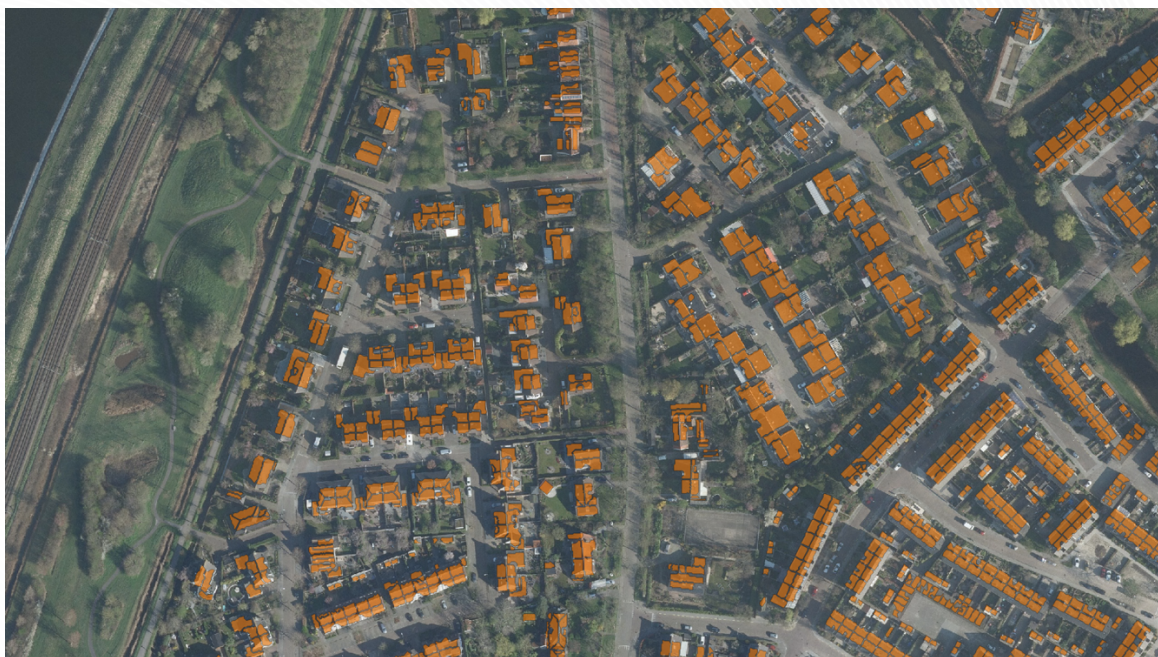
*Figuur 1: Overzicht van dakvlakken die zijn bepaald uit hoogtedata*

Van elk pand in de gemeente zijn de individuele dakvlakken ingemeten op basis van hoogtedata (bron I). Voorbeelden van deze dakvlakken zijn te zien in figuur 1. Hierbij zijn de volgende gegevens verzameld: hellingshoek en oppervlak. Deze dakvlakken zijn om drie redenen bepaald:

1. Met behulp van de dakvlakken is het mogelijk om op basis van de helling het (schuine) dakoppervlak te bepalen.
2. In veel gevallen is een pand niet volledig verdacht, door individuele dakvlakken te beoordelen kan ook worden bepaald welk deel van het pand verdacht is en welk deel niet.
3. Daarnaast zijn de dakvlakken gebruikt om betere metingen te kunnen doen. Elk dakvlak is immers anders belicht en geeft daardoor een ander beeld. Elk dakvlak wordt daarom individueel beoordeeld.

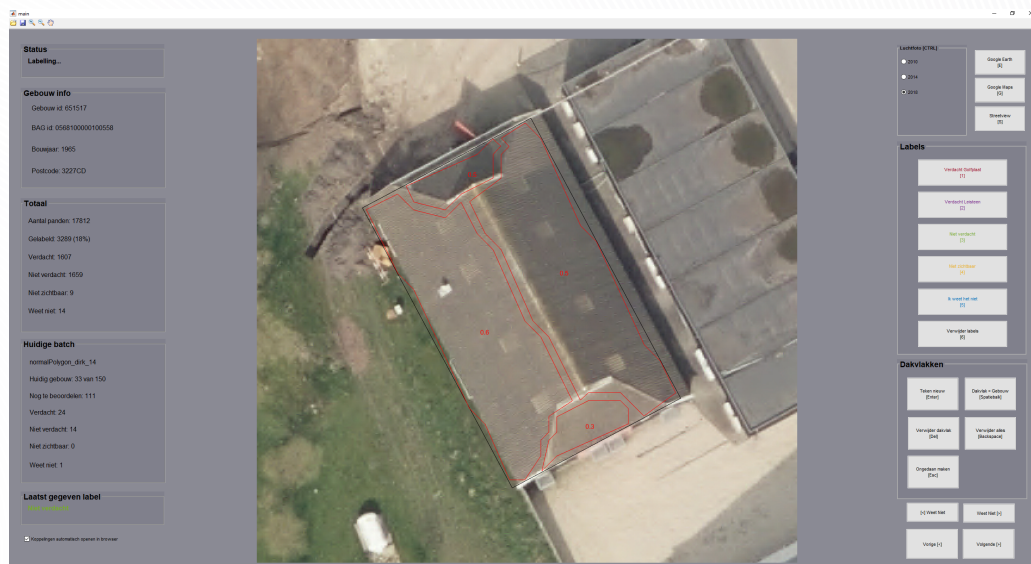
Figuur 3: Screenshot van de software voor handmatige controle.

In het schema is te zien dat het niet mogelijk is om een harde grens te trekken tussen verdachte panden (oranje curve) en niet-verdachte panden (grijze curve). Wordt de grens ergens tussen de zeer hoog verdachte panden getrokken, dan zouden veel asbestverdachte daken worden gemist. Wordt de grens lager getrokken dan worden er panden onterecht als verdacht aangemerkt. Daarom worden de panden handmatig gecontroleerd waarbij een operator bevestigt of de machinale beoordeling correct was. Er wordt gecontroleerd van hoog naar laag verdacht waarbij we stoppen op het moment dat de gewenste detectiegraad is bereikt. Readaar heeft hiervoor een speciale tool ontwikkeld (zie Figuur 3), waarmee onze ervaren beoordelaars:

- geen adressen hoeven op te zoeken, maar automatisch het volgende te beoordelen pand te zien krijgen.
- op pand of dakvlakniveau een oordeel kunnen geven.
- dakvlakken kunnen bijtekenen of verwijderen indien deze onjuist uit de hoogtedata zijn bepaald.
- worden ontzorgt, alle data wordt automatisch weg geschreven naar de database. Typefouten worden daarmee uitgesloten.
