Verkennd bodem- en  
waterbodemonderzoek  
Meijgraaf 10 te Schijndel

**Status:** definitief

**Datum:** 3 januari 2019

**Projectnummer:** 20171067-3  
20171067-4

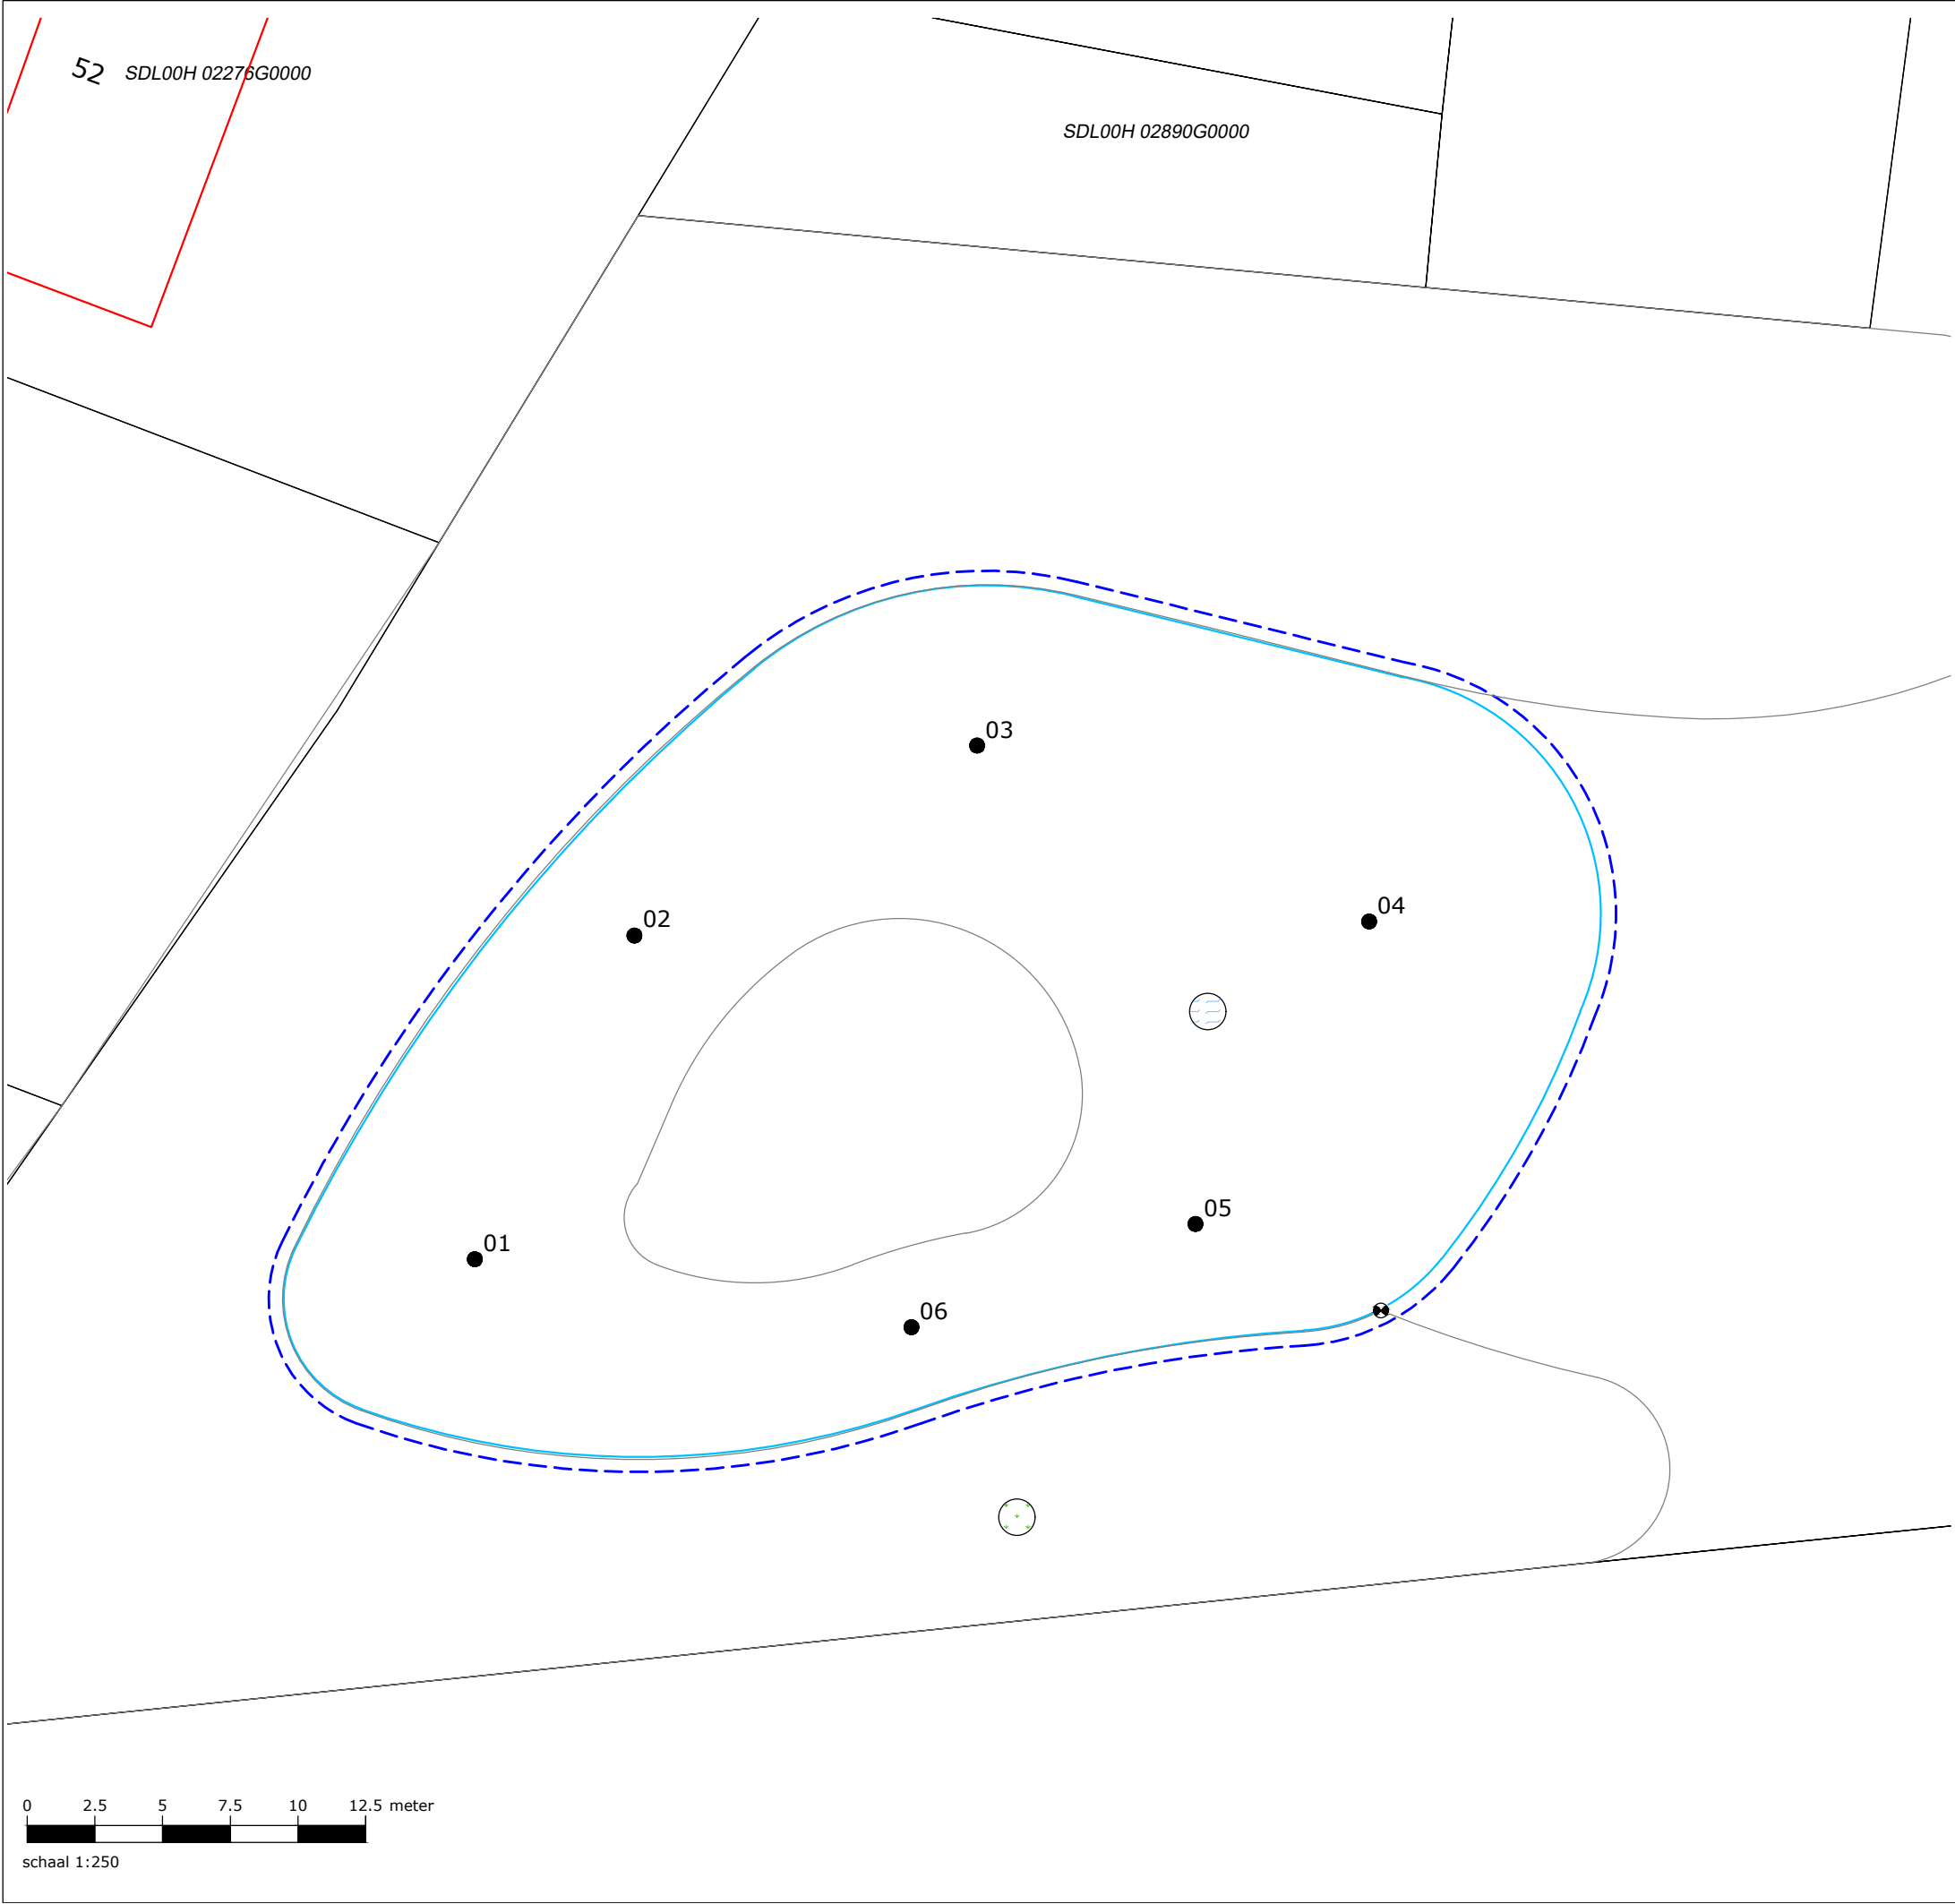
## **Bijlage 2**

De onderzoekslocatie is gelegen ter plaatse van Meijgraaf 10 te Schijndel. De locatie is kadastraal bekend als gemeente Schijndel, sectie H, nummer 6135 en 6136. Het onderzoeksgebied betreft een aaneengesloten gebied met een oppervlakte van circa 8.095 m<sup>2</sup>. De locatie is in gebruik voor wonen met tuin en is gedeeltelijk verhard met klinkers en kasseien. Op het perceel is een grondwal aanwezig met een oppervlakte van circa 1.850 m<sup>2</sup>. Op de onderzoekslocatie is een (sier)vijver gelegen met een oppervlakte van circa 1.000 m<sup>2</sup>. Het onderzoeksgebied betreft geen recreatieplaats en op de locatie zijn geen overstorten vanuit het vuilwaterstelsel aanwezig. Voor zover bekend hebben geen (water)bodembedreigende activiteiten of calamiteiten zich voor gedaan op de onderzoekslocatie. Op de locatie worden derhalve geen noemenswaardige verontreinigingen verwacht met betrekking tot milieuhygiënische kwaliteit van de waterbodem. Voor een indruk van de onderzoekslocatie wordt verwezen naar de fotobijlage in bijlage 7 en de situatietekeningen in bijlage 2.

Voor meer informatie betreffende de bodemopbouw en de zintuiglijke waarnemingen wordt verwezen naar de boorprofielbeschrijvingen in bijlage 3. Voor de ligging van de boorpunten wordt verwezen naar de situatietekeningen in bijlage 2. In tabel 1 zijn de resultaten van de uitgevoerde veldmetingen tijdens de grondwaterbemonstering weergegeven.
